**Verslag huishoudelijke elektrische installatie op laagspanning en zeer lage spanning****Algemeen:**

| Referentie: <b>008-20261013-04</b> | Datum controle: <b>13/10/2026</b> |

| Adres installatie: | <b>Sterrenstraat 28, 2500 - Lier</b> | Nummer teller(s): | <b>30318815</b> |

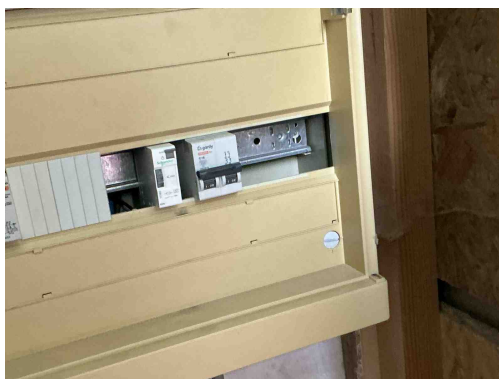
**B06** - Het elektrisch verdeelbord heeft niet de minimale beschermingsgraad IPXX-B in een gewone ruimte (Boek 1: 4.2.2.3).  
*Opmerking: Oa bord 1*

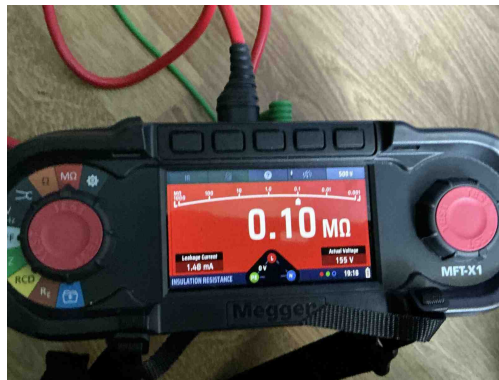
| Algemene isolatieweerstand: | <b>0,09 MΩ</b> | Meetspanning: | <b>500V</b> |

**I01** - De waarde van de isolatieweerstand per kring dient tenminste 0,50 Mohm ( $1000 \times U_{\text{test}}$ ) te zijn (Boek 1: 6.4.5.1).  
*Opmerking: Oa bord 2*

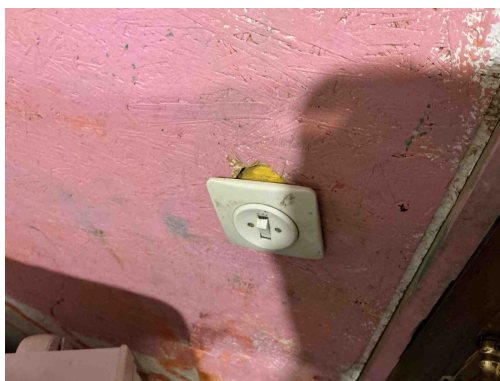
**T10** - Bepaalde contactdozen en/of schakelaars zijn niet degelijk bevestigd (Boek 1: 1.4.1.3).  
*Opmerking: Oa berging,*
