**Verslag huishoudelijke elektrische installatie op laagspanning en zeer lage spanning****Algemeen:**

| Referentie: <b>006-20261014-02</b> | Datum controle: <b>14/10/2026</b> |

| Adres installatie: <b>Grote Markt 20 bus 6, 2300 - Turnhout</b> | Nummer teller(s): <b>1sag1105374036</b> |

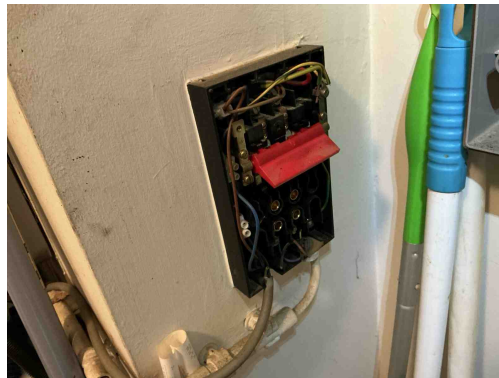
**B30** - De houder van de beveiliging in een huishoudelijke ruimte is niet voorzien van aangepaste kalibreerelementen (Boek1: 5.3.5.5).

*Opmerking: O.a. bord2*

**C35** - Er zijn doorverbindingen gemaakt met lusterklemmen; er kon niet aangetoond worden dat deze klemmen geschikt zijn voor de aanwezige spanning, stroom en draadsectie en dat ze "CE" zijn (Boek 1: 1.4.2.1.).

*Opmerking: O.a. bord2, bord1*

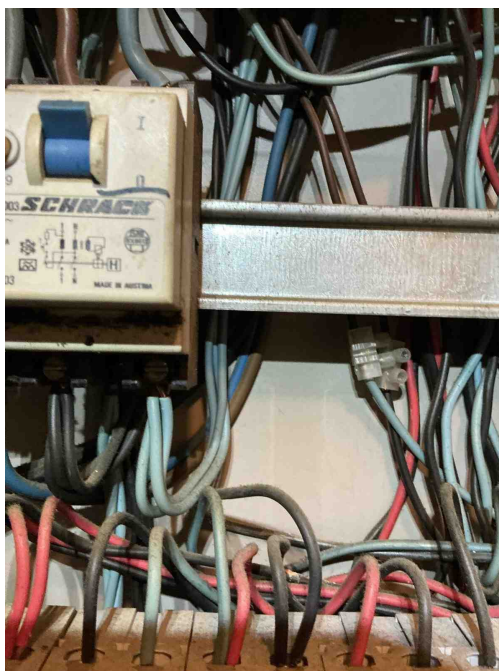
**C35** - Er zijn doorverbindingen gemaakt met lusterklemmen; er kon niet aangetoond worden dat deze klemmen geschikt zijn voor de aanwezige spanning, stroom en draadsectie en dat ze "CE" zijn (Boek 1: 1.4.2.1.).

*Opmerking: O.a. bord2, bord1*

**T21e** - Het elektrisch materieel is niet geplaatst volgens de voorschriften van de fabrikant / regels van goed vakmanschap. (Boek 1: 1.4.1.3) Oa meer dan 2 geleiders van van dezelfde sectie geplaatst in 1 module van een beveiligingsinrichting. Dit geeft een verhoogd risico op vonkvorming.

*Opmerking: O.a. in bord1*

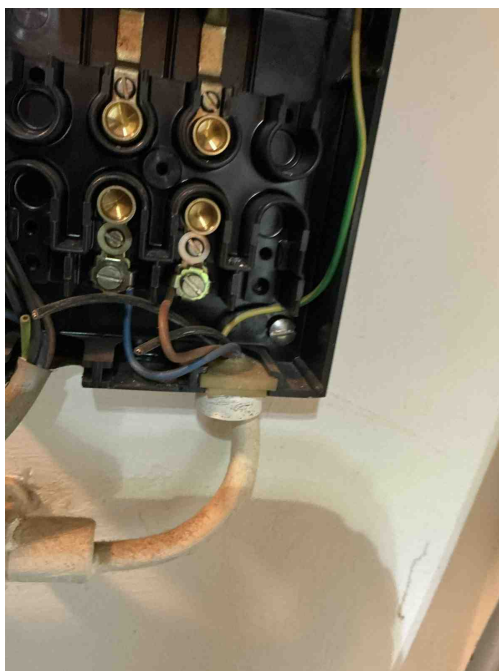
**T21a** - Het elektrisch materieel is niet geplaatst volgens de voorschriften van de fabrikant/ regels van goed vakmanschap. (Boek 1: 1.4.1.3) Oa ophangvijzen elektrisch verdeelbord niet afgedekt. Zie klasse II toestel.  
*Opmerking: O.a. bord1 en bord2*

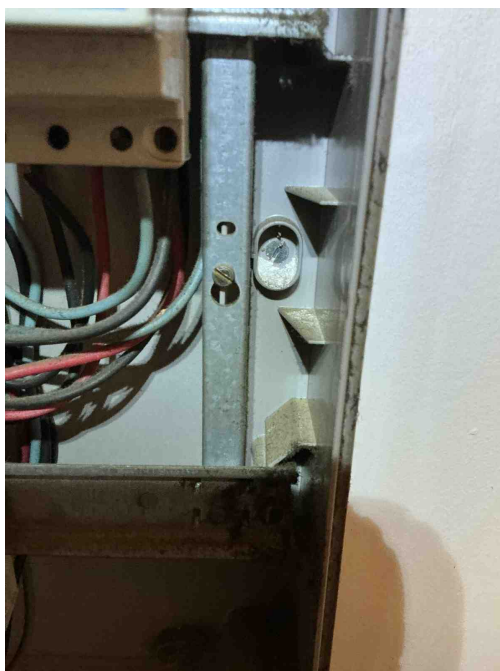
**T21a** - Het elektrisch materieel is niet geplaatst volgens de voorschriften van de fabrikant/ regels van goed vakmanschap. (Boek 1: 1.4.1.3) Oa ophangvijzen elektrisch verdeelbord niet afgedekt. Zie klasse II toestel.  
*Opmerking: O.a. bord1 en bord2*

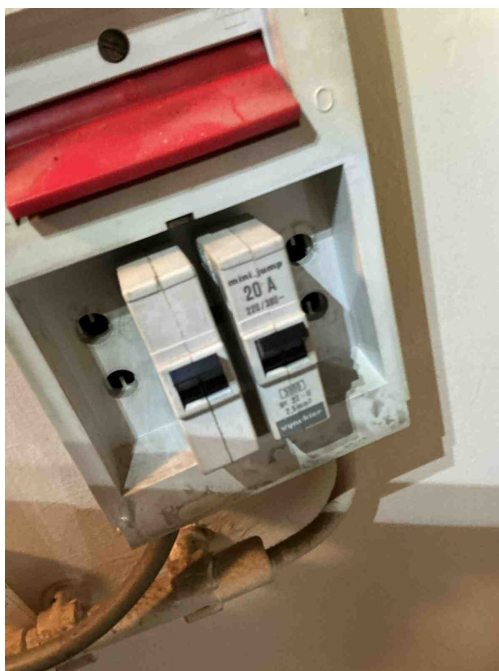
**D08** - De nodige markeringen op de beveiligingstoestellen ontbreken of zijn onleesbaar (Boek 1: 5.3.5.5).  
*Opmerking: O.a. penautomaat in bord2*

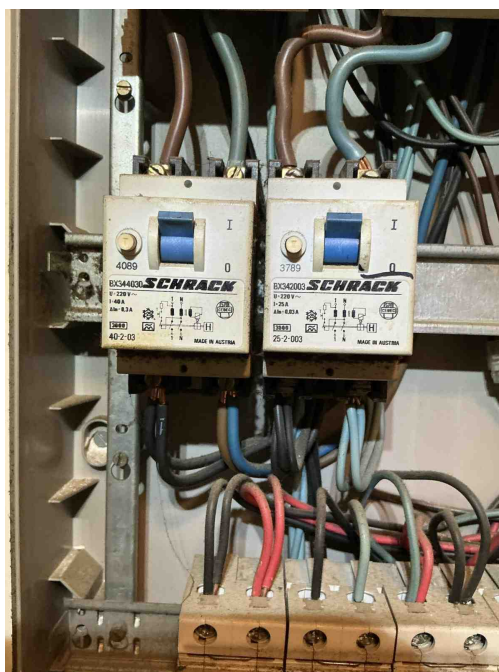
**D04** - De hoofddifferentieelstroominrichting is niet verzegelbaar (Boek 1: 4.2.4.3).

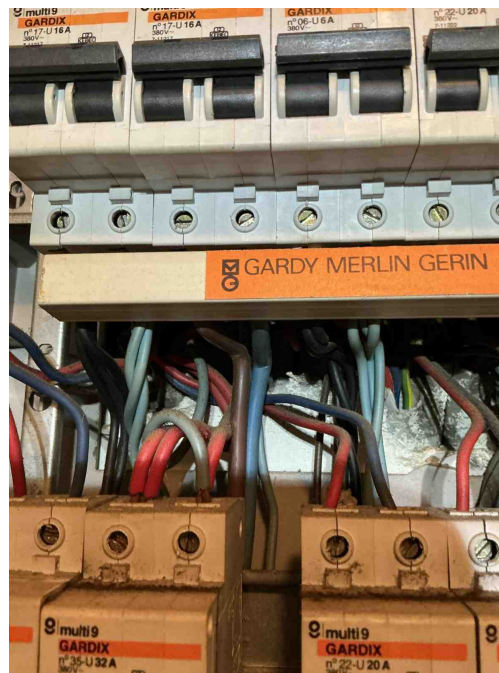
**T21e** - Het elektrisch materieel is niet geplaatst volgens de voorschriften van de fabrikant / regels van goed vakmanschap. (Boek 1: 1.4.1.3) Oa meer dan 2 geleiders van van dezelfde sectie geplaatst in 1 module van een beveiligingsinrichting. Dit geeft een verhoogd risico op vonkvorming.

*Opmerking: O.a. in bord1*

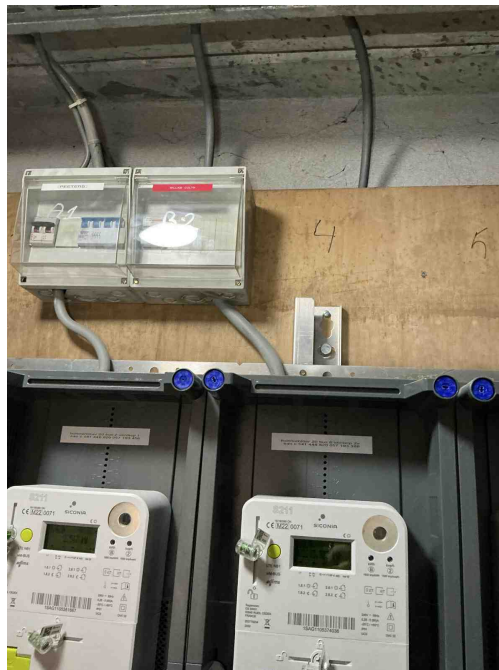
**B04** - De aanduiding van de kringen, klemmen en/of schakelapparatuur ontbreekt, is onjuist of is onvolledig (Boek 1: 3.1.3.1/5.1.6.1).

*Opmerking: O.a. bord1, bord2, bord3*

**B17** - De voedingsspanning is niet op elk bord vermeld (Boek 1: 3.1.3.3).

**B02** - Het elektrisch verdeelbord is onvoldoende bereikbaar (Boek 1: 5.3.5.1).

*Opmerking: O.a. bord3*

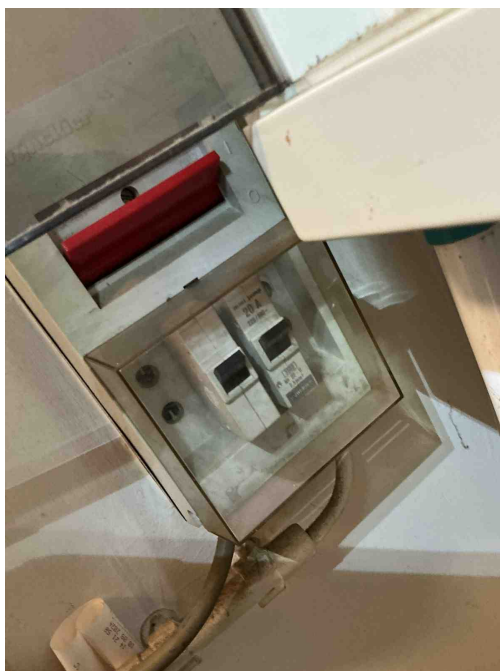
**B04** - De aanduiding van de kringen, klemmen en/of schakelapparatuur ontbreekt, is onjuist of is onvolledig (Boek 1: 3.1.3.1/5.1.6.1).

*Opmerking: O.a. bord1, bord2, bord3*

**B17** - De voedingsspanning is niet op elk bord vermeld (Boek 1: 3.1.3.3).

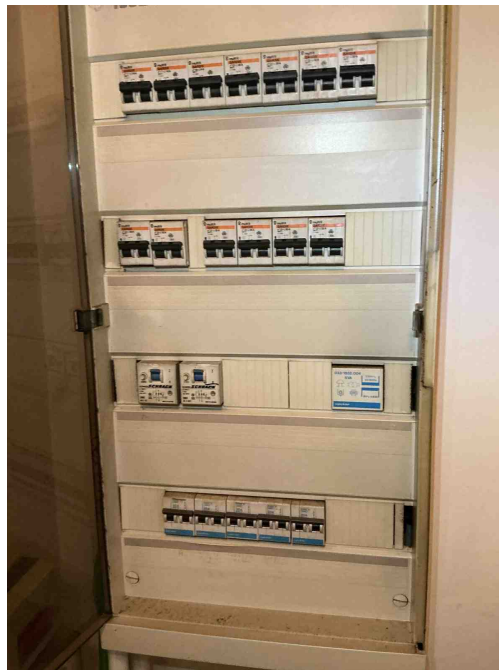
**B04** - De aanduiding van de kringen, klemmen en/of schakelapparatuur ontbreekt, is onjuist of is onvolledig (Boek 1: 3.1.3.1/5.1.6.1).

*Opmerking: O.a. bord1, bord2, bord3*

**B17** - De voedingsspanning is niet op elk bord vermeld (Boek 1: 3.1.3.3).

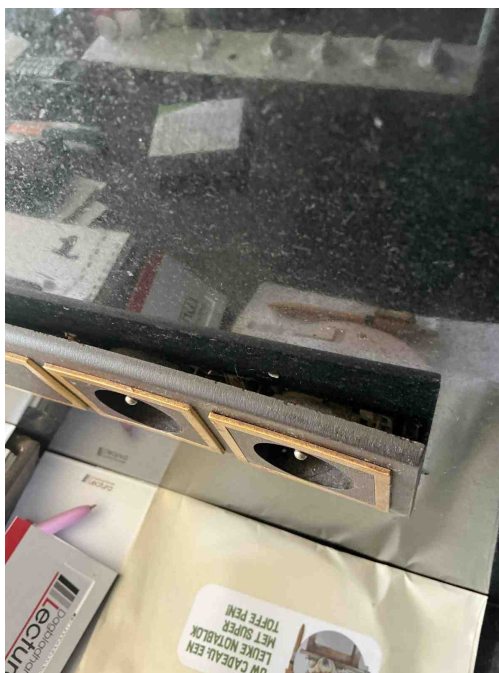
**T10** - Bepaalde contactdozen en/of schakelaars zijn niet degelijk bevestigd (Boek 1: 1.4.1.3).  
*Opmerking: O.a. keuken*

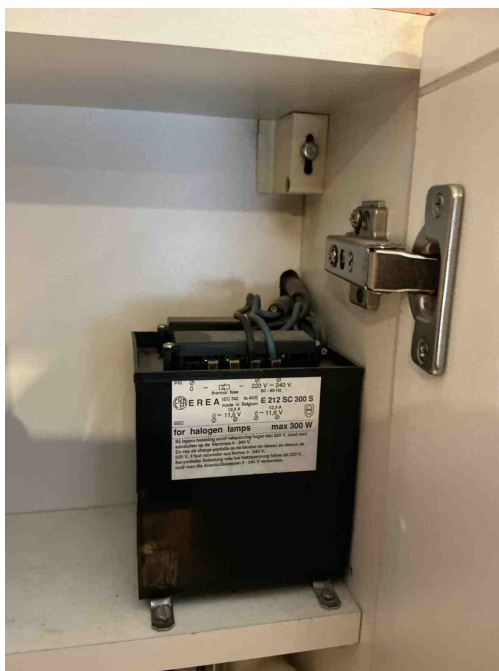
**T02** - Gevaar voor rechtstreekse aanraking: genaaikbare delen onder spanning (Boek 1: 4.2.2).

*Opmerking: O.a. woonkamer, badkamer*

**C21** - Het gebruik van geleiders van het type VOB, zonder bijkomende afscherming is niet toegestaan (Boek 1: 5.2.9.6).

*Opmerking: O.a. badkamer*

**C26** - De verbindingen zijn niet gebeurd in borden, in aftakdozen, aan de klemmen van contactdozen, schakelaars of in de verlichtingstoestellen (Boek 1: 5.2.6.1).

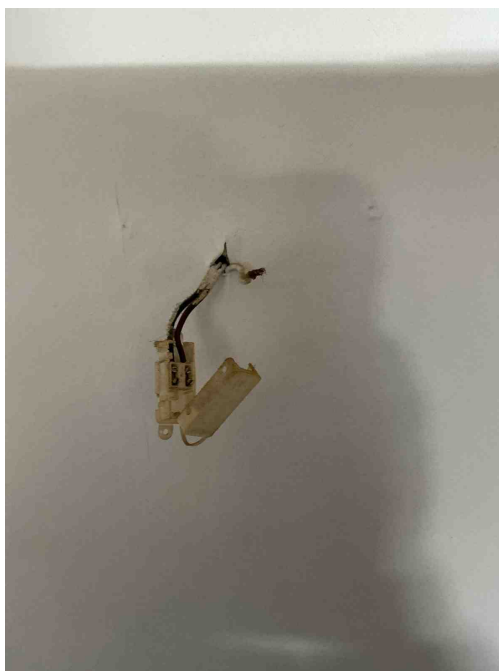
**T02** - Gevaar voor rechtstreekse aanraking: genaakbare delen onder spanning (Boek 1: 4.2.2).  
*Opmerking: O.a. woonkamer, badkamer*

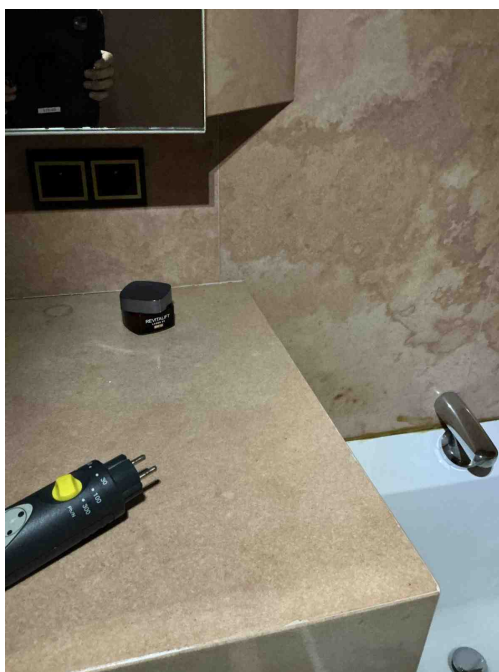
**T14** - De voeding van de contactdoos binnen volume 2 van de badkamer is niet beveiligd door een differentieelstroominrichting van max. 10 mA of beschermingstransfo van max. 100W (Boek 1: 7.1).

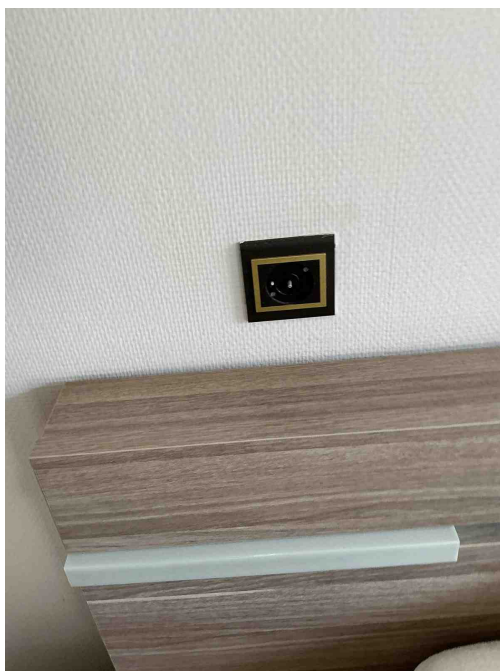
**T09** - Bepaalde contactdozen en/of schakelaars zijn beschadigd (Boek 1: 1.4.1.3).  
*Opmerking: O.a. slaapkamer1*
