**Verslag huishoudelijke elektrische installatie op laagspanning en zeer lage spanning****Algemeen:**

| Referentie: <b>004-20261016-03</b> | Datum controle: <b>16/10/2026</b> |

| Adres installatie: | <b>Velm 22, 1730 - Asse</b> | Nummer teller(s): | <b>1sag3200314330</b> |

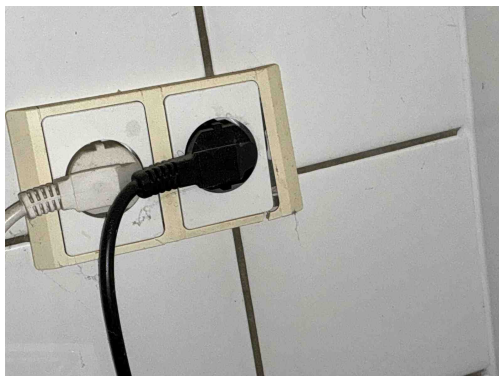
**T23** - Het elektrisch materiaal is beschadigd. (Boek 1: 1.4.1.3).  
*Opmerking: Oa keuken, slaapkamer 2*

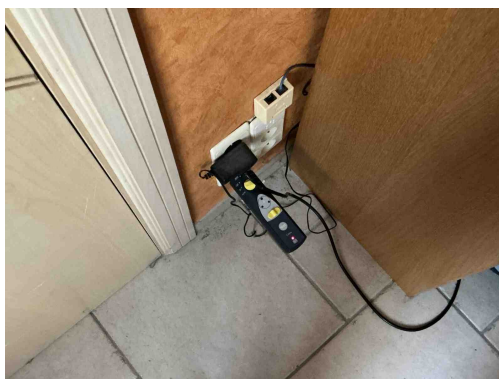
**A16** - Er is geen continuïteit van de beschermingsgeleider van de contactdoos (Boek 1: 5.4.3.4).  
*Opmerking: Oa bureau*

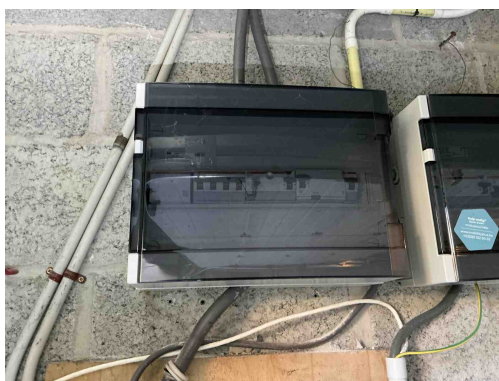
**B17** - De voedingsspanning is niet op elk bord vermeld (Boek 1: 3.1.3.3).  
*Opmerking: O.a. bord 1,2,3*

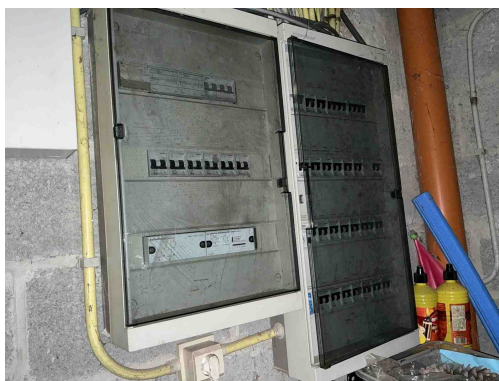
**B17** - De voedingsspanning is niet op elk bord vermeld (Boek 1: 3.1.3.3).  
*Opmerking: O.a. bord 1,2,3*

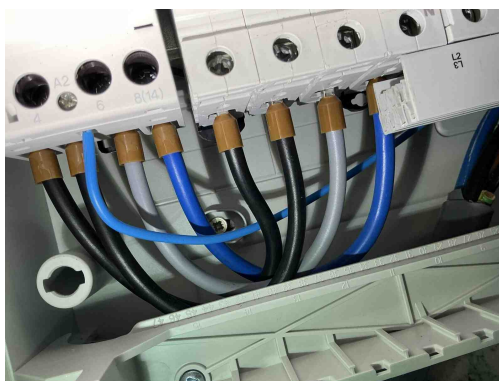
**T21a** - Het elektrisch materieel is niet geplaatst volgens de voorschriften van de fabrikant/ regels van goed vakmanschap. (Boek 1: 1.4.1.3) Oa ophangvijzen elektrisch verdeelbord niet afgedekt. Zie klasse II toestel.  
*Opmerking: Oa bord 1*

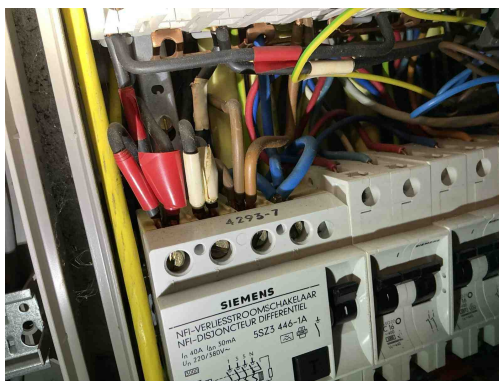
**T21e** - Het elektrisch materieel is niet geplaatst volgens de voorschriften van de fabrikant / regels van goed vakmanschap. (Boek 1: 1.4.1.3) Oa meer dan 2 geleiders van van dezelfde sectie geplaatst in 1 module van een beveiligingsinrichting. Dit geeft een verhoogd risico op vonkvorming.

*Opmerking: Oa bord 3*

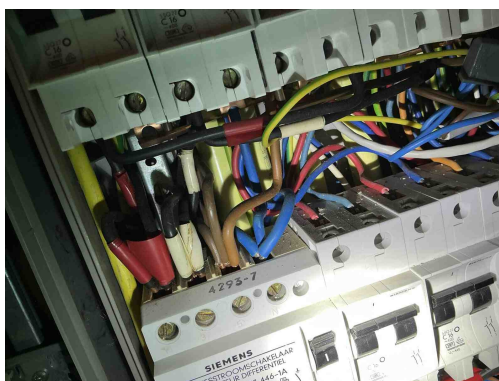
**B16** - De interne soepele geleiders zijn niet aan beide uiteinden voorzien van samenknijpende hulzen of evenwaardig (Boek 1: 5.3.5.5).

*Opmerking: Oa bord 3*

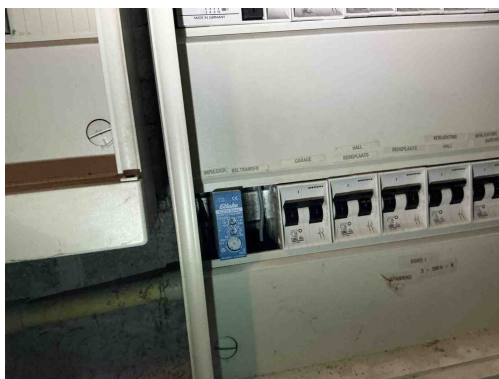
**B06** - Het elektrisch verdeelbord heeft niet de minimale beschermingsgraad IPXX-B in een gewone ruimte (Boek 1: 4.2.2.3).  
*Opmerking: Oa bord 3*

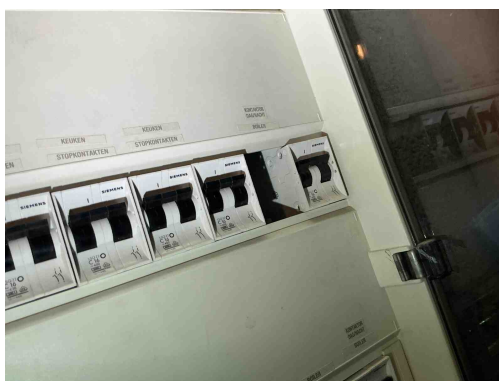
**B06** - Het elektrisch verdeelbord heeft niet de minimale beschermingsgraad IPXX-B in een gewone ruimte (Boek 1: 4.2.2.3).  
*Opmerking: Oa bord 3*

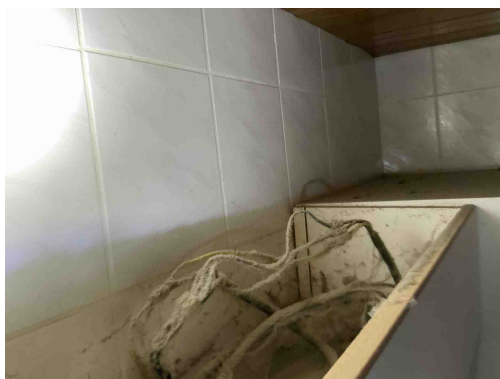
**C21** - Het gebruik van geleiders van het type VOB, zonder bijkomende afscherming is niet toegestaan (Boek 1: 5.2.9.6).  
*Opmerking: Oa badkamer*

**C26** - De verbindingen zijn niet gebeurd in borden, in aftakdozen, aan de klemmen van contactdozen, schakelaars of in de verlichtingstoestellen (Boek 1: 5.2.6.1).  
*Opmerking: Oa bord 1*

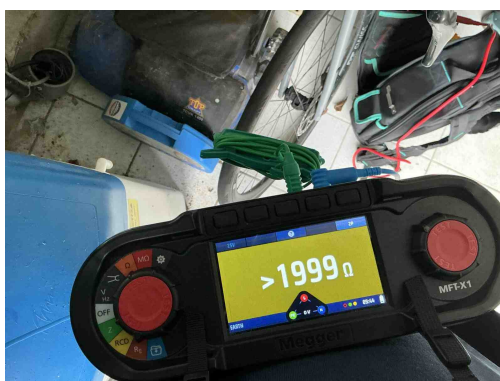
| Spreidingsweerstand van de aardverbinding: | <b>1999 Ω</b> | Meetmethode: | <b>ZE</b> |

**A05** - De waarde van de spreidingsweerstand van de aardverbinding is te hoog (Boek 1: 5.4.2).
