**Verslag huishoudelijke elektrische installatie op laagspanning en zeer lage spanning****Algemeen:**

| Referentie: <b>012-20261016-05</b> | Datum controle: <b>16/10/2026</b> |

| Adres installatie: | <b>Astridplein 39, 2280 - Grobbendonk</b> | Nummer teller(s): | <b>668609-2012</b> |

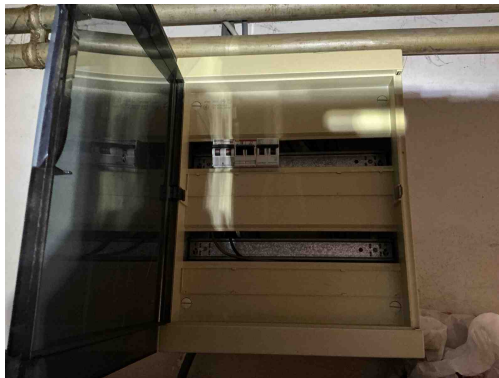
**B06** - Het elektrisch verdeelbord heeft niet de minimale beschermingsgraad IPXX-B in een gewone ruimte (Boek 1: 4.2.2.3).  
*Opmerking: Oa bord 1 ,2,3,4,5,6,beschadigd ,bord 7 afdekplaatjes*

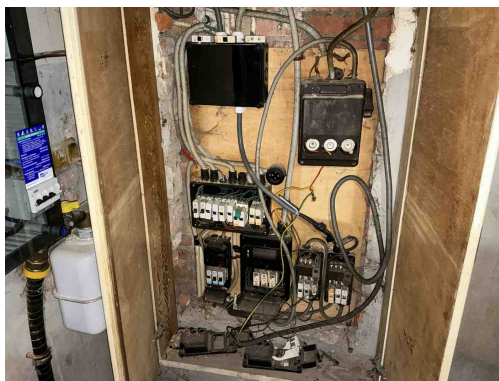
**B06** - Het elektrisch verdeelbord heeft niet de minimale beschermingsgraad IPXX-B in een gewone ruimte (Boek 1: 4.2.2.3).  
*Opmerking: Oa bord 1 ,2,3,4,5,6,beschadigd ,bord 7 afdekplaatjes*

**T02** - Gevaar voor rechtstreekse aanraking: genaakbare delen onder spanning (Boek 1: 4.2.2).  
*Opmerking: Oa Bor 1,2,3,4,5,6,*

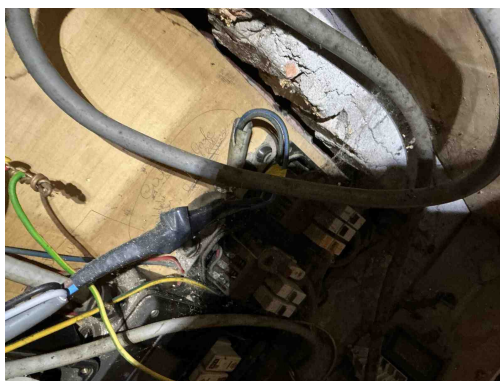
**C21** - Het gebruik van geleiders van het type VOB, zonder bijkomende afscherming is niet toegestaan (Boek 1: 5.2.9.6).  
*Opmerking: Oa bord 1,2,3,4,5,6,badkamer*

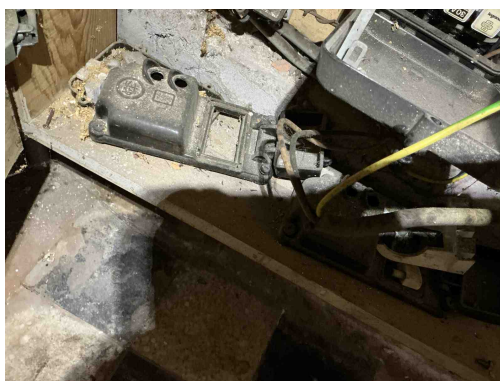
**C21** - Het gebruik van geleiders van het type VOB, zonder bijkomende afscherming is niet toegestaan (Boek 1: 5.2.9.6).  
*Opmerking: Oa bord 1,2,3,4,5,6,badkamer*

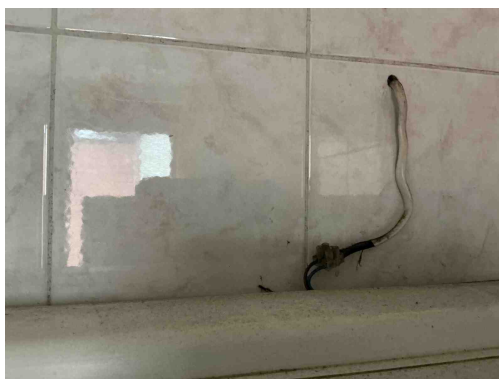
**C21** - Het gebruik van geleiders van het type VOB, zonder bijkomende afscherming is niet toegestaan (Boek 1: 5.2.9.6).  
*Opmerking: Oa bord 1,2,3,4,5,6,badkamer*

**C27** - Het gebruik van geleiders van het type VTLMb (côte-à-côte) is niet toegestaan (Boek 1: 1.4.2.1).  
*Opmerking: Oa algemeen*

**C35** - Er zijn doorverbindingen gemaakt met lusterklemmen; er kon niet aangetoond worden dat deze klemmen geschikt zijn voor de aanwezige spanning, stroom en draadsectie en dat ze "CE" zijn (Boek 1: 1.4.2.1.).  
*Opmerking: Oa badkamer*

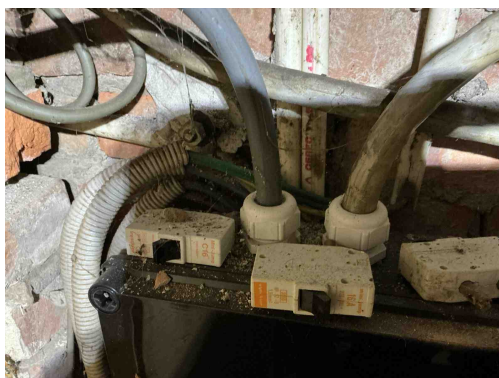
**C21** - Het gebruik van geleiders van het type VOB, zonder bijkomende afscherming is niet toegestaan (Boek 1: 5.2.9.6).  
*Opmerking: Oa bord 1,2,3,4,5,6,badkamer*

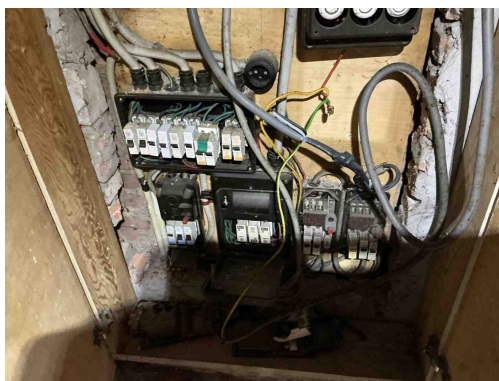
**C21** - Het gebruik van geleiders van het type VOB, zonder bijkomende afscherming is niet toegestaan (Boek 1: 5.2.9.6).

*Opmerking: Oa bord 1,2,3,4,5,6,badkamer*

**I01** - De waarde van de isolatieweerstand per kring dient tenminste 0,50 Mohm (1000 x Utest) te zijn (Boek 1: 6.4.5.1).

*Opmerking: Oa bord 2,3,4,5,6*

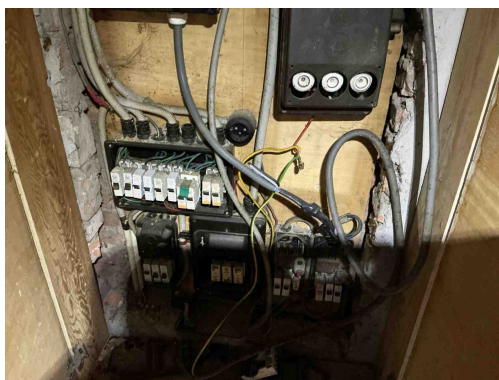
**B29** - Het elektrisch verdeelbord in een huishoudelijke ruimte is niet voorzien van een deur (Boek1: 5.3.5.1).

*Opmerking: Bord 2,3,4,5,6*

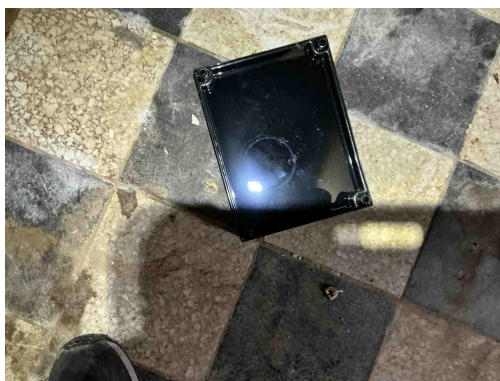
**B34** - Het kabeltype van de meterbord verbinding aan de oorsprong van de installatie beantwoordt niet aan de minimale vereisten vastgelegd door de distributienet beheerder. (Boek1: 1.5 + SYNERGRID C1/107)

*Opmerking: Oa meterbord verbinding is onderbroken in een niet af zegelbaren Aftakdoos*

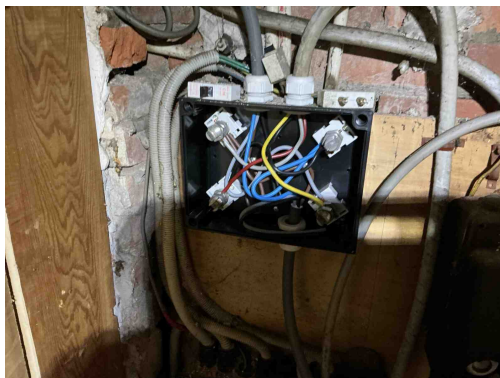
**B34** - Het kabeltype van de meterbord verbinding aan de oorsprong van de installatie beantwoordt niet aan de minimale vereisten vastgelegd door de distributienet beheerder. (Boek1: 1.5 + SYNERGRID C1/107)

*Opmerking: Oa meterbord verbinding is onderbroken in een niet af zegelbaren Aftakdoos*

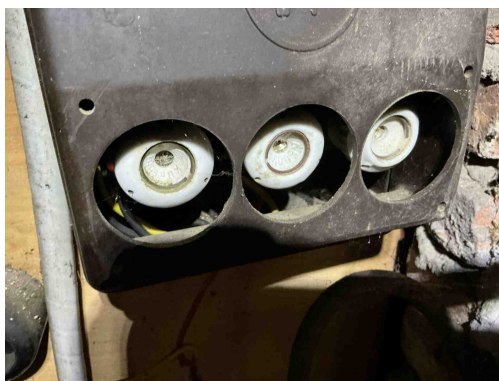
**B30** - De houder van de beveiliging in een huishoudelijke ruimte is niet voorzien van aangepaste kalibreerelementen (Boek1: 5.3.5.5).

**D08** - De nodige markeringen op de beveiligingstoestellen ontbreken of zijn onleesbaar (Boek 1: 5.3.5.5).

*Opmerking: Oa bord 1,2,3,4,5,6,7,*

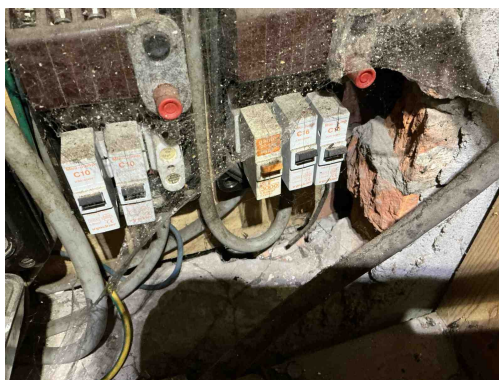
**B30** - De houder van de beveiliging in een huishoudelijke ruimte is niet voorzien van aangepaste kalibreerelementen (Boek1: 5.3.5.5).

**D08** - De nodige markeringen op de beveiligingstoestellen ontbreken of zijn onleesbaar (Boek 1: 5.3.5.5).

*Opmerking: Oa bord 1,2,3,4,5,6,7,*

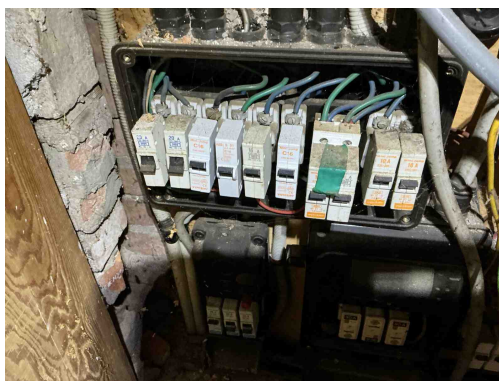
**B30** - De houder van de beveiliging in een huishoudelijke ruimte is niet voorzien van aangepaste kalibreerelementen (Boek1: 5.3.5.5).

**D08** - De nodige markeringen op de beveiligingstoestellen ontbreken of zijn onleesbaar (Boek 1: 5.3.5.5).

*Opmerking: Oa bord 1,2,3,4,5,6,7,*

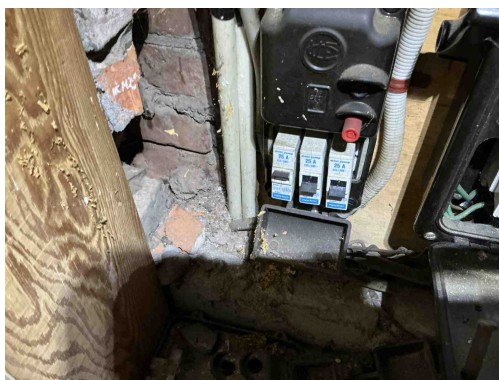
**B30** - De houder van de beveiliging in een huishoudelijke ruimte is niet voorzien van aangepaste kalibreerelementen (Boek1: 5.3.5.5).

**D08** - De nodige markeringen op de beveiligingstoestellen ontbreken of zijn onleesbaar (Boek 1: 5.3.5.5).

*Opmerking: Oa bord 1,2,3,4,5,6,7,*

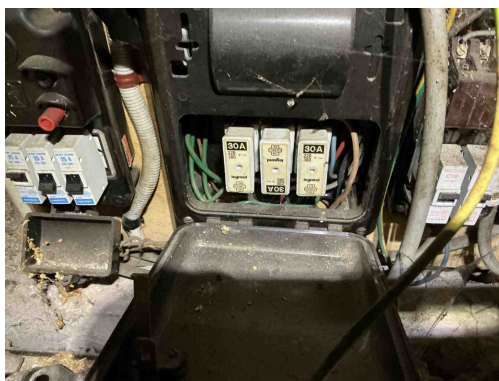
**B30** - De houder van de beveiliging in een huishoudelijke ruimte is niet voorzien van aangepaste kalibreerelementen (Boek1: 5.3.5.5).

**D08** - De nodige markeringen op de beveiligingstoestellen ontbreken of zijn onleesbaar (Boek 1: 5.3.5.5).

*Opmerking: Oa bord 1,2,3,4,5,6,7,*

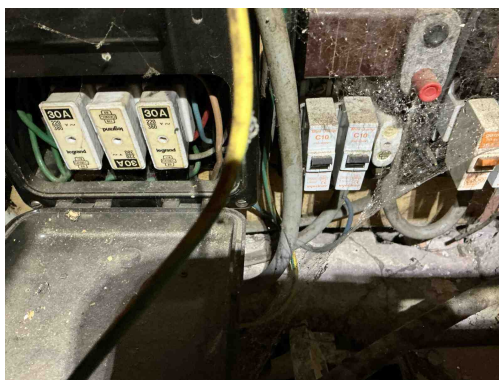
**B30** - De houder van de beveiliging in een huishoudelijke ruimte is niet voorzien van aangepaste kalibreerelementen (Boek1: 5.3.5.5).

**D08** - De nodige markeringen op de beveiligingstoestellen ontbreken of zijn onleesbaar (Boek 1: 5.3.5.5).

*Opmerking: Oa bord 1,2,3,4,5,6,7,*

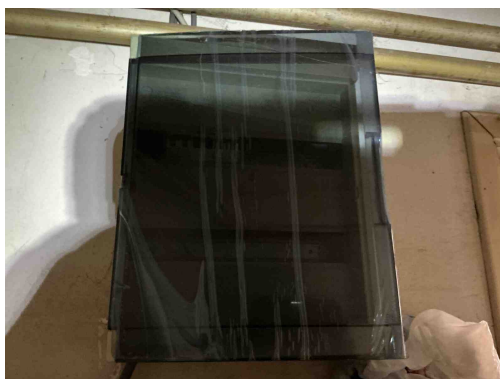
**B17** - De voedingsspanning is niet op elk bord vermeld (Boek 1: 3.1.3.3).  
*Opmerking: Oa bord 1,2,3,4,5,6,7,*

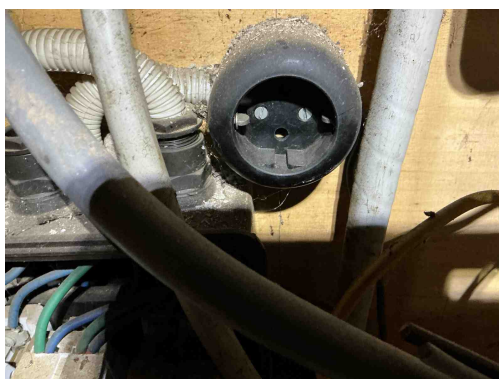
**T03** - Contactdozen met randaarding zijn niet toegelaten in huishoudelijke installaties en in niet huishoudelijke installaties zonder BA4/BA5 personeel (Boek 1: 5.3.5.2).  
*Opmerking: Oa bord 1*

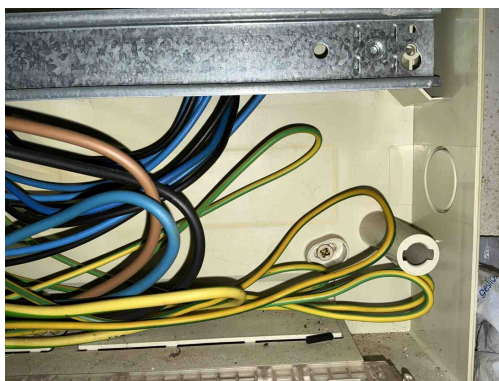
**T21a** - Het elektrisch materieel is niet geplaatst volgens de voorschriften van de fabrikant/ regels van goed vakmanschap. (Boek 1: 1.4.1.3) Oa ophangvijzen elektrisch verdeelbord niet afgedekt. Zie klasse II toestel.

*Opmerking: Oa bord 7*

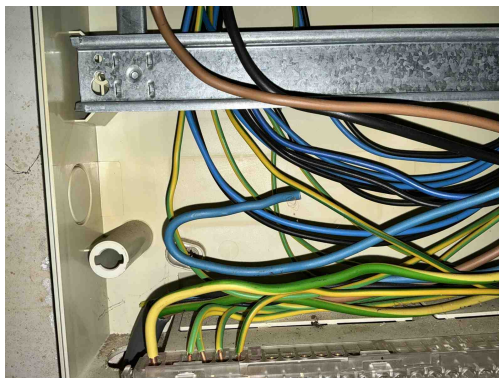
**T21** - Het elektrisch materieel is niet geplaatst volgens de voorschriften van de fabrikant/ regels van goed vakmanschap. (Boek 1: 1.4.1.3)

*Opmerking: Oa geleiders niet afgedekt bord 7*

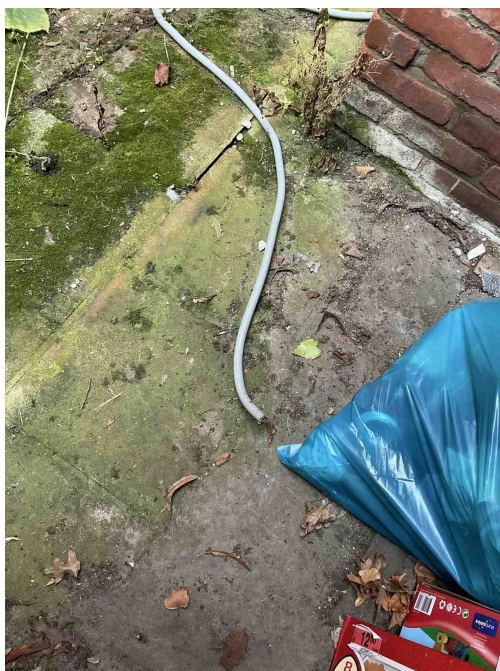
**C28** - Niet gebruikte leidingen onder spanning zijn niet op een degelijke manier geïsoleerd of verwijderd (Boek 1: 4.2.1.1).  
*Opmerking: Oa berging ,tuin*

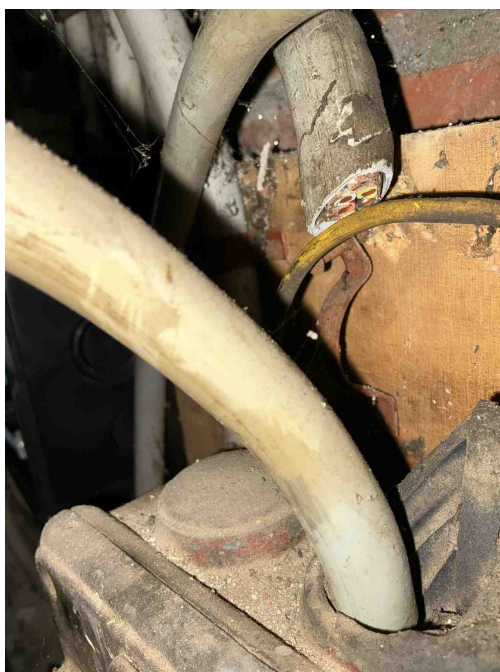
**C28** - Niet gebruikte leidingen onder spanning zijn niet op een degelijke manier geïsoleerd of verwijderd (Boek 1: 4.2.1.1).  
*Opmerking: Oa berging ,tuin*

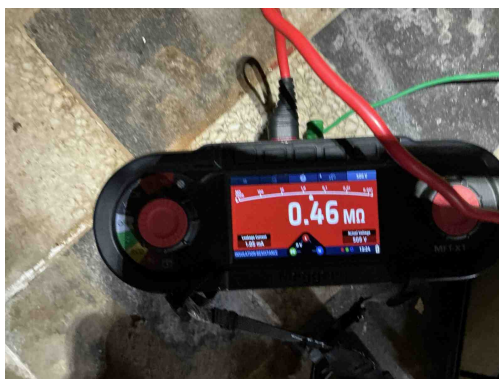
**I01** - De waarde van de isolatieweerstand per kring dient tenminste 0,50 Mohm ( $1000 \times U_{\text{test}}$ ) te zijn (Boek 1: 6.4.5.1).  
*Opmerking: Oa bord 2,3,4,5,6*

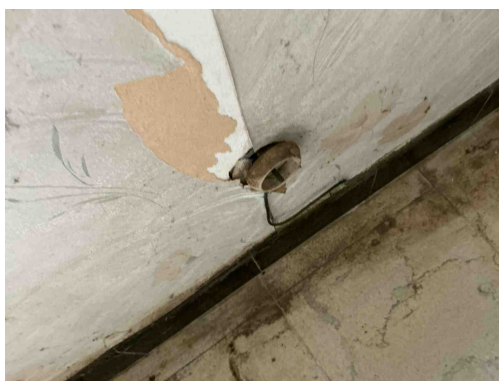
**T09** - Bepaalde contactdozen en/of schakelaars zijn beschadigd (Boek 1: 1.4.1.3).  
*Opmerking: Oa algemeen*

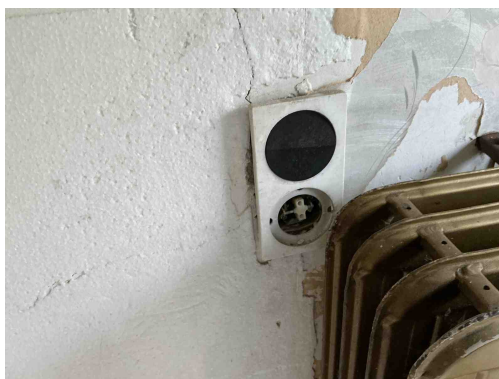
**T09** - Bepaalde contactdozen en/of schakelaars zijn beschadigd (Boek 1: 1.4.1.3).  
*Opmerking: Oa algemeen*

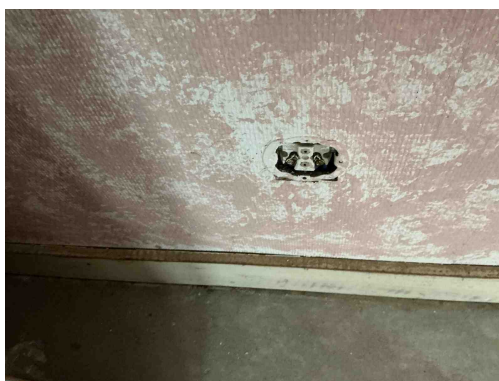
**T09** - Bepaalde contactdozen en/of schakelaars zijn beschadigd (Boek 1: 1.4.1.3).  
*Opmerking: Oa algemeen*

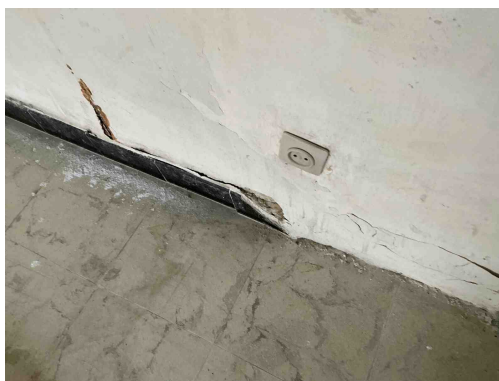
**A20** - Er bevindt zich een contactdoos zonder beschermingsgeleider in de elektrische installatie. Deze is niet geplaatst achter een differentieelstroombeschermingsinrichting met grote (max. 30mA) of zeer grote (max. 10mA) gevoeligheid. (Boek 1: 8.2.1.b)

*Opmerking: Oa algemeen*

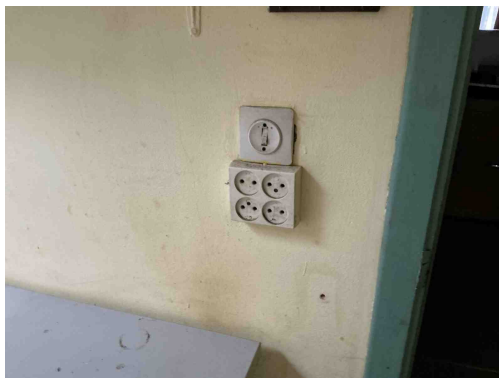
**T21d** - Het elektrisch materieel is niet geplaatst volgens de voorschriften van de fabrikant/ regels van goed vakmanschap. (Boek 1: 1.4.1.3) Oa materiaal niet geschikt voor de toepassing. Zie plaatsingsfiche fabrikant.

*Opmerking: Oa keuken*

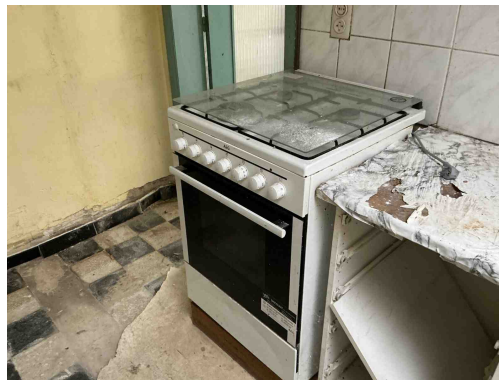
**A13** - De continuïteit van de beschermingsgeleider met de aardingsinstallatie is niet gerealiseerd (Boek 1: 5.4.3).  
*Opmerking: Oa keuken dampkap, oven*

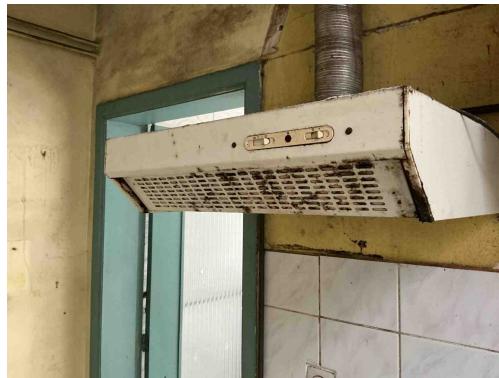
**A13** - De continuïteit van de beschermingsgeleider met de aardingsinstallatie is niet gerealiseerd (Boek 1: 5.4.3).  
*Opmerking: Oa keuken dampkap, oven*

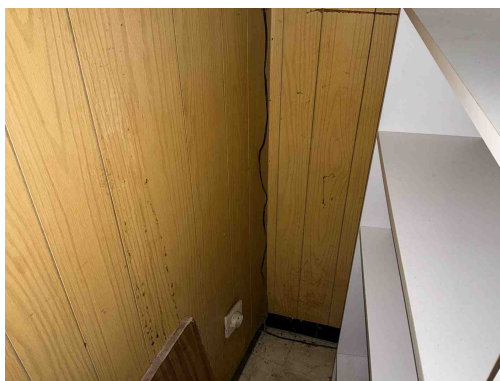
**C27** - Het gebruik van geleiders van het type VTLMB (côte-à-côte) is niet toegestaan (Boek 1: 1.4.2.1).  
*Opmerking: Oa algemeen*

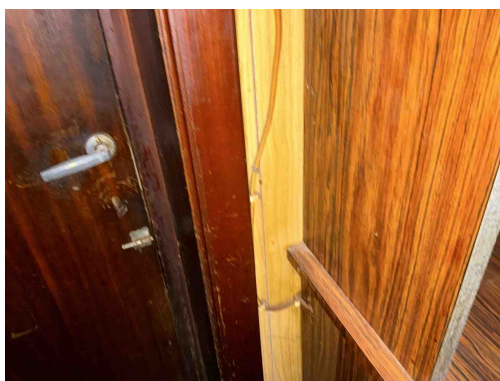
**C27** - Het gebruik van geleiders van het type VTLMB (côte-à-côte) is niet toegestaan (Boek 1: 1.4.2.1).  
*Opmerking: Oa algemeen*
