**Verslag huishoudelijke elektrische installatie op laagspanning en zeer lage spanning****Algemeen:**

| Referentie: <b>007-20260211-01</b> | Datum controle: <b>11/02/2026</b> |

| Adres installatie: <b>Oosthamsesteenweg 137, 3581 - Beverlo</b> | Nummer teller(s): <b>26626010</b> |

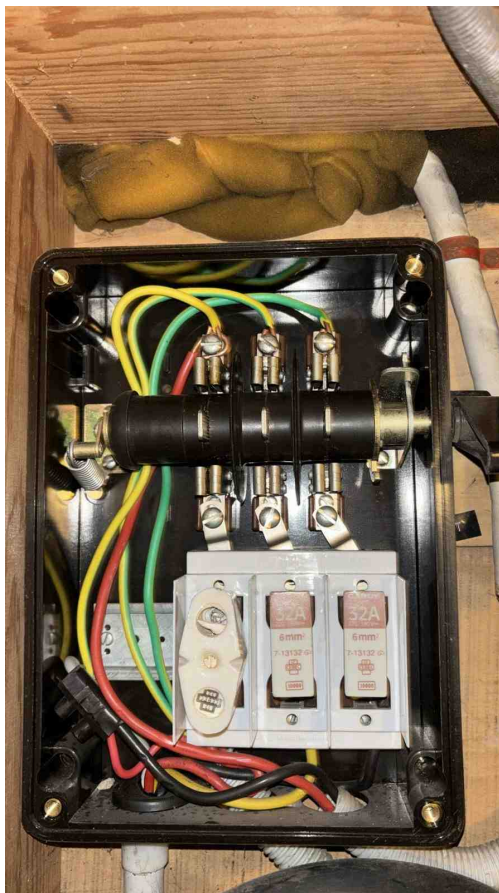
**A19** - Er bevindt zich een geel-groene geleider in de meterbord verbinding aan de oorsprong van de installatie en deze is niet beveiligd tegen onrechtstreekse aanraking d.m.v. een differentieelstroominrichting van maximum 300 mA geplaatst in het begin van de elektrische installatie van een residentieel geheel (incl. in de gemeenschappelijke delen) (Boek 1: 1.5, 4.2.4.3, 4.2.4.4+ SYNERGRID C1/107).

*Opmerking: Oa bord links*

**C35** - Er zijn doorverbindingen gemaakt met lusterklemmen; er kon niet aangetoond worden dat deze klemmen geschikt zijn voor de aanwezige spanning, stroom en draadsectie en dat ze "CE" zijn (Boek 1: 1.4.2.1.).

| Aarding | |
|---|---|
| <b>A19</b> | Er bevindt zich een geel-groene geleider in de meterbord verbinding aan de oorsprong van de installatie en deze is niet beveiligd tegen onrechtstreekse aanraking d.m.v. een differentieelstroominrichting van maximum 300 mA geplaatst in het begin van de elektrische installatie van een residentieel geheel (incl. in de gemeenschappelijke delen) (Boek 1: 1.5, 4.2.4.3, 4.2.4.4+ SYNERGRID C1/107).<br><i>Opmerking: Oa bord links</i> |
| <b>C35</b> | Er zijn doorverbindingen gemaakt met lusterklemmen; er kon niet aangetoond worden dat deze klemmen geschikt zijn voor de aanwezige spanning, stroom en draadsectie en dat ze "CE" zijn (Boek 1: 1.4.2.1.).<br><i>Opmerking: Oa bord links</i> |

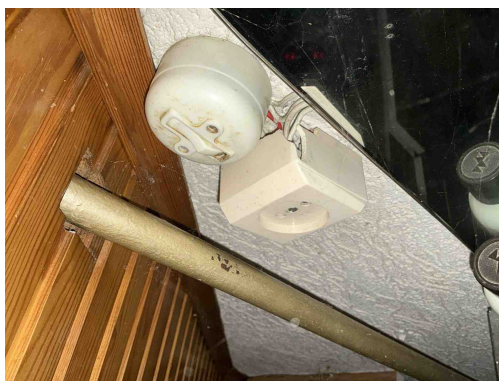
**T09** - Bepaalde contactdozen en/of schakelaars zijn beschadigd (Boek 1: 1.4.1.3).  
*Opmerking: Oa hal boven*

**C21** - Het gebruik van geleiders van het type VOB, zonder bijkomende afscherming is niet toegestaan (Boek 1: 5.2.9.6).  
*Opmerking: Oa hal boven en keuken*

| Aarding | |
|---|---|
| <b>C21</b> | Het gebruik van geleiders van het type VOB, zonder bijkomende afscherming is niet toegestaan (Boek 1: 5.2.9.6).<br><i>Opmerking: Oa hal boven en keuken</i> |
| <b>T09</b> | Bepaalde contactdozen en/of schakelaars zijn beschadigd (Boek 1: 1.4.1.3).<br><i>Opmerking: Oa hal boven</i> |

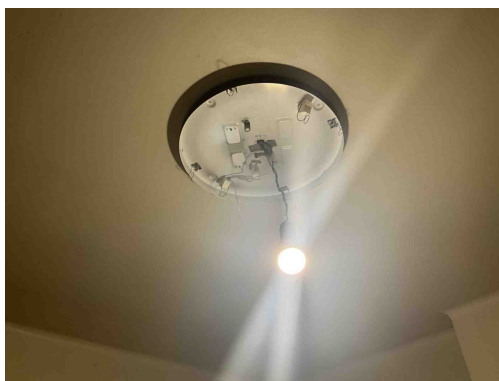
**C21** - Het gebruik van geleiders van het type VOB, zonder bijkomende afscherming is niet toegestaan (Boek 1: 5.2.9.6).  
*Opmerking: Oa hal boven en keuken*

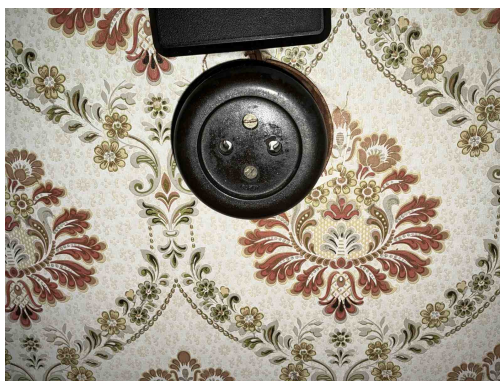
**T11** - De contactdozen waarvan de toegekende stroomsterkte maximaal 16A en de toegekende spanning maximaal 250V bedraagt en niet bedoeld zijn voor de voeding van een of meerdere verbruikstoestellen voor een specifiek doel en niet geplaatst zijn in of op schakel- en verdeelborden, beschikken niet of IPXX-D (incl. gemeenschappelijke delen residentieel geheel) (Boek 1: 4.2.2.3/5.3.5.2).

*Opmerking: Oa slaapkamer*

| Aarding | |
|---|---|
| <b>T11</b> | De contactdozen waarvan de toegekende stroomsterkte maximaal 16A en de toegekende spanning maximaal 250V bedraagt en niet bedoeld zijn voor de voeding van een of meerdere verbruikstoestellen voor een specifiek doel en niet geplaatst zijn in of op schakel- en verdeelborden, beschikken niet of IPXX-D (incl. gemeenschappelijke delen residentieel geheel) (Boek 1: 4.2.2.3/5.3.5.2).<br><i>Opmerking: Oa slaapkamer</i> |

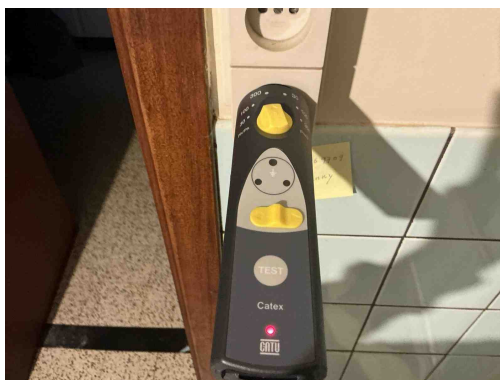
**A16** - Er is geen continuïteit van de beschermingsgeleider van de contactdoos (Boek 1: 5.4.3.4).

*Opmerking: Oa keuken*

| Aarding | |
|---|---|
| <b>A16</b> | Er is geen continuïteit van de beschermingsgeleider van de contactdoos (Boek 1: 5.4.3.4).<br><i>Opmerking: Oa keuken</i> |

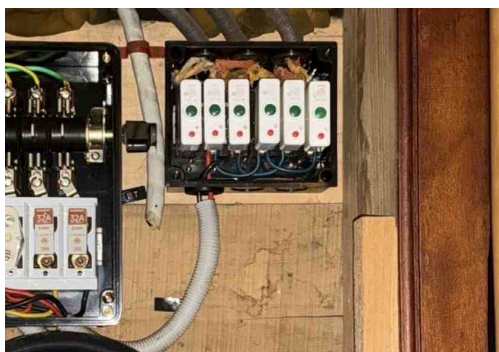
**D08** - De nodige markeringen op de beveiligingstoestellen ontbreken of zijn onleesbaar (Boek 1: 5.3.5.5).

*Opmerking: Oa bord rechtsboven*

| Aarding | |
|---|---|
| <b>D08</b> | De nodige markeringen op de beveiligingstoestellen ontbreken of zijn onleesbaar (Boek 1: 5.3.5.5).<br><i>Opmerking: Oa bord rechtsboven</i> |

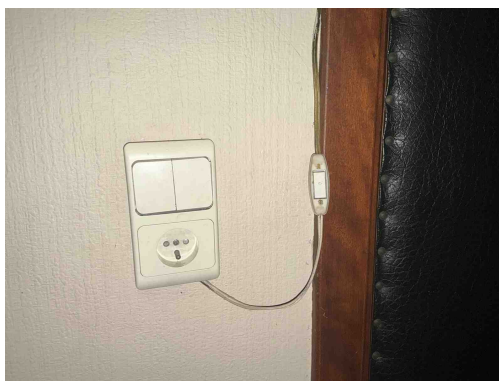
**C38** - Het gebruikte kabeltype (snoerkabel) voldoet niet aan de specificaties die van toepassing zijn op voedingsleidingen voor vaste installatie (Boek 1: 1.4.2.1, 5.2.6.2).

*Opmerking: Oa woonkamer*

| Aarding | |
|---|---|
| <b>C38</b> | Het gebruikte kabeltype (snoerkabel) voldoet niet aan de specificaties die van toepassing zijn op voedingsleidingen voor vaste installatie (Boek 1: 1.4.2.1, 5.2.6.2).<br><i>Opmerking: Oa woonkamer</i> |

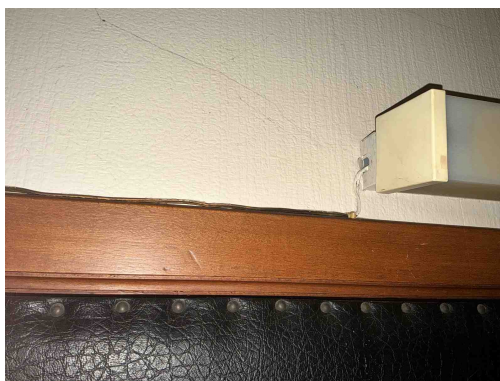
**C38** - Het gebruikte kabeltype (snoerkabel) voldoet niet aan de specificaties die van toepassing zijn op voedingsleidingen voor vaste installatie (Boek 1: 1.4.2.1, 5.2.6.2).

*Opmerking: Oa woonkamer*

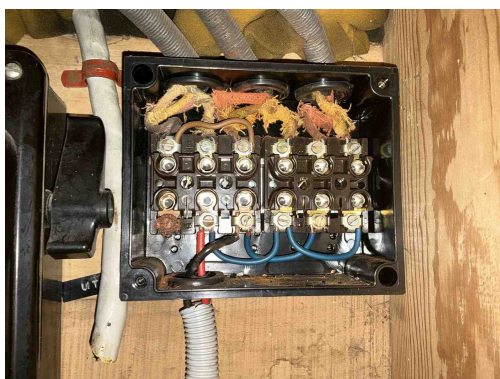
**B30** - De houder van de beveiliging in een huishoudelijke ruimte is niet voorzien van aangepaste kalibreerelementen (Boek1: 5.3.5.5).

| Aarding | |
|---|---|
| <b>B30</b> | De houder van de beveiliging in een huishoudelijke ruimte is niet voorzien van aangepaste kalibreerelementen (Boek1: 5.3.5.5). |
