**Elektrische installaties op laagspanning en zeer lage spanning**

Boek 1 — KB 8/9/2019 · Algemene Directie Energie

Frans Willemslaan 23, 2500 Lier

**Installatie niet conform**

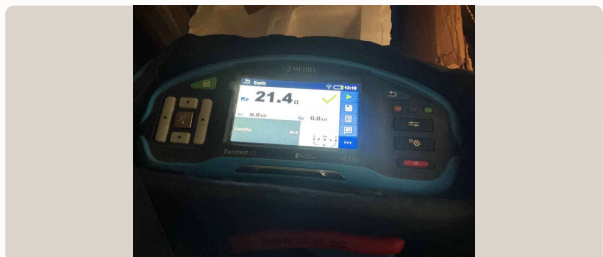
## AARDINGSWEERSTAND

21.4  $\Omega$ Limiet < 100  $\Omega$  · differentieelschakelaars volgens Boek 1 **CONFORM**

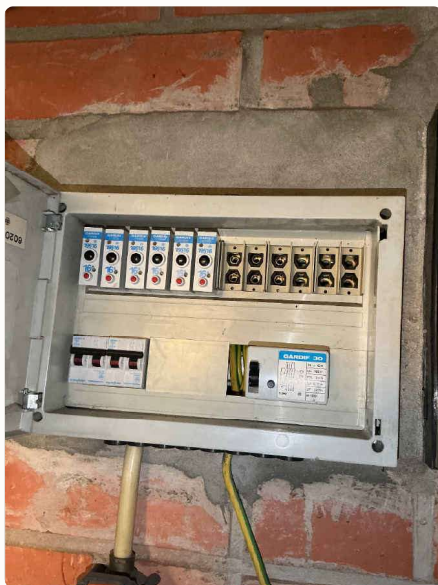
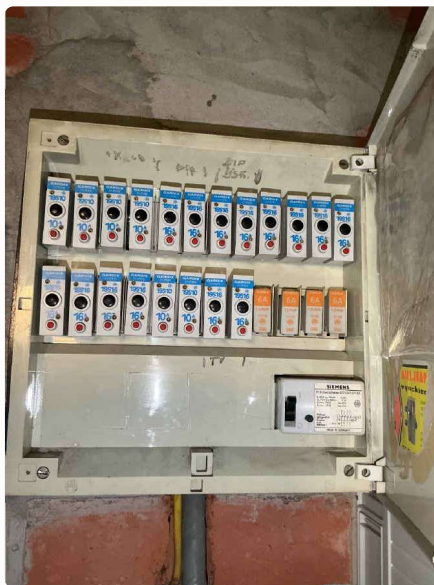
## 01 Verdeelbord

- 3.1.2 Situatieplan is niet aanwezig, is onvolledig of komt niet overeen met de installatie.
- 3.1.3.3 De nominale spanning dient duidelijk vermeld te worden op een oordeelkundig gekozen plaats.

- 5.3.5.1 De niet-gebruikte invoeringen van het schakelbord of kast dienen afgedicht te worden.
- 5.3.5.5 De houder van de beveiliging is niet voorzien van aangepaste kalibreerelementen.

- 4.2.3.2 differentieelstroominrichting testknop werkt niet.
- 5.3.5.3 Een differentieelinrichting van het type AC is niet meer toegelaten; deze moet vervangen worden door een inrichting van minstens het type A.

- 6.5.7.2 Eén of meerdere differentieelstroominrichtingen werken niet met testknop en/of stroominjectie.
- 3.1.2.1 Eindraadsschema is niet aanwezig, is onvolledig of komt niet overeen met de installatie.

- 3.1.3.3 Pictogram "levensgevaar" dient op degelijke wijze aangebracht te worden.
- 5.3.6.1 De aanduiding van de stroomkringen en/of apparatuur, aansluitklemmen, enz. dient aangebracht of vervolledigd te worden. Aanduiden met letters niet met cijfers.

- 1.4.1.2 Het elektrische materiaal is te bevestigen volgens de regels van het goed vakmanschap.
- 5.3.5.3 De nominale stroomsterkte van de differentieelschakelaar dient aangepast te worden aan de beveiliging tegen overstroom.

- 5.3.5.2 Contactdozen met kinderbeveiliging voorzien.
