**Verslag huishoudelijke elektrische installatie op laagspanning en zeer lage spanning****Algemeen:**

| Referentie: <b>006-20261002-07</b> | Datum controle: <b>02/10/2026</b> |

| Adres installatie: <b>Tuinstraat 20, 2300 - Turnhout</b> | Nummer teller(s): <b>1sag1200045847</b> |

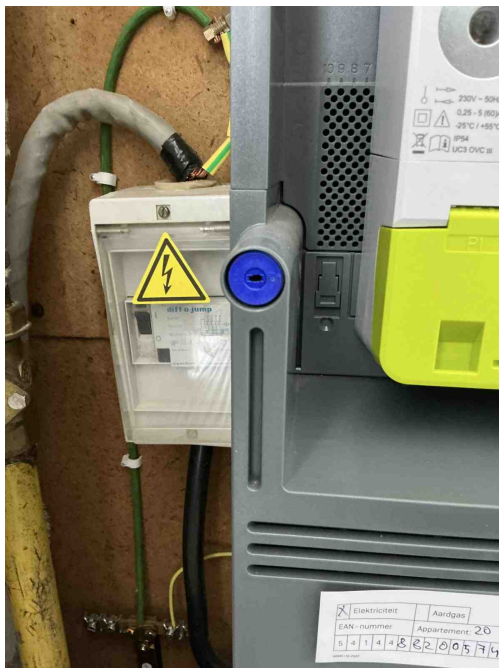
Inbreuk(en):

**B17** - De voedingsspanning is niet op elk bord vermeld (Boek 1: 3.1.3.3).  
*Opmerking: Alle borden*

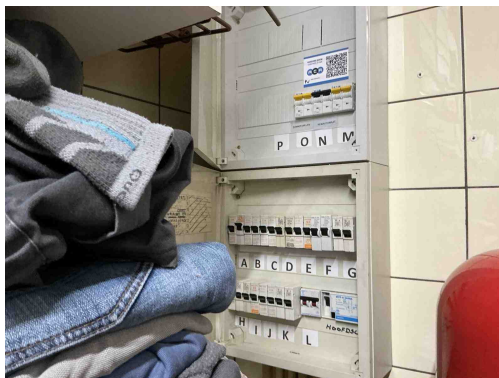
Inbreuk(en):

**B17** - De voedingsspanning is niet op elk bord vermeld (Boek 1: 3.1.3.3).  
*Opmerking: Alle borden*

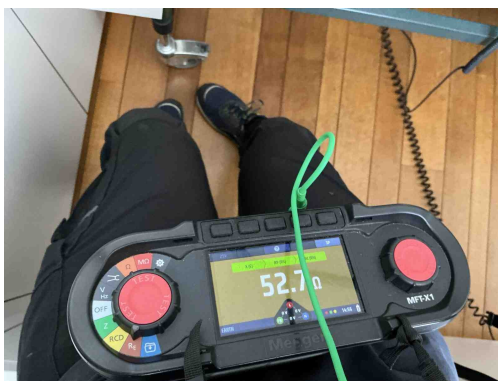
Inbreuk(en):

| Spreidingsweerstand van de aardverbinding: | <b>52,7 Ω</b> | Meetmethode: | <b>RE</b> |

| Aarding | |
|---|---|
| <b>A05</b> | De waarde van de spreidingsweerstand van de aardverbinding is te hoog (Boek 1: 5.4.2). |

**A05** - De waarde van de spreidingsweerstand van de aardverbinding is te hoog (Boek 1: 5.4.2).

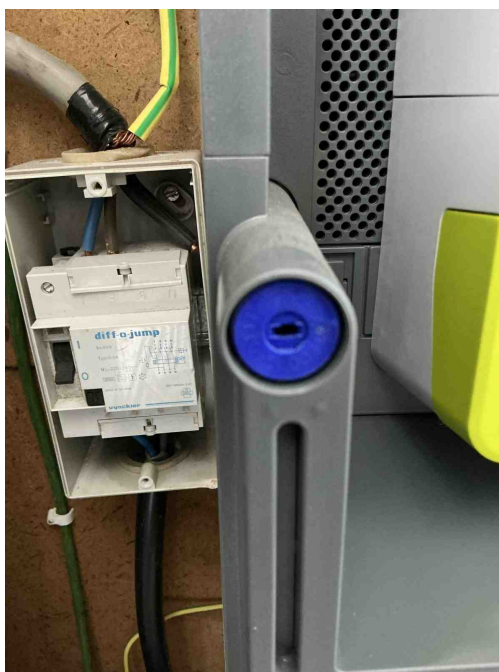
Inbreuk(en):

| Aarding | |
|---|---|
| <b>T21a</b> | Het elektrisch materieel is niet geplaatst volgens de voorschriften van de fabrikant/ regels van goed vakmanschap. (Boek 1: 1.4.1.3) Oa ophangvijzen elektrisch verdeelbord niet afgedekt. Zie klasse II toestel.<br><i>Opmerking: O.a. bord1</i> |

**T21a** - Het elektrisch materieel is niet geplaatst volgens de voorschriften van de fabrikant/ regels van goed vakmanschap. (Boek 1: 1.4.1.3) Oa ophangvijzen elektrisch verdeelbord niet afgedekt. Zie klasse II toestel.

*Opmerking: O.a. bord1*

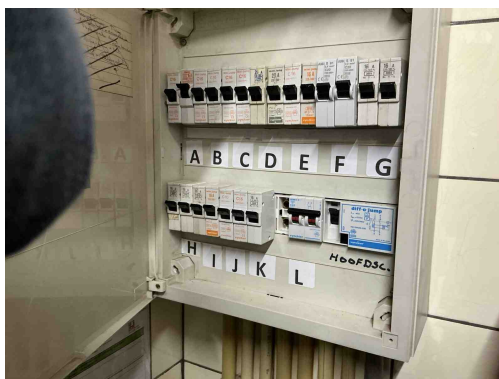
Inbreuk(en):

| Aarding | |
|---|---|
| <b>B26</b> | Het elektrisch bord kon niet gedemonteerd worden (Boek 1: 5.3.5.1).<br><i>Opmerking: O.a. bord2: penautomaat zit vast</i> |
| <b>B30</b> | De houder van de beveiliging in een huishoudelijke ruimte is niet voorzien van aangepaste kalibreerelementen (Boek1: 5.3.5.5).<br><i>Opmerking: O.a. bord2</i> |

**B30** - De houder van de beveiliging in een huishoudelijke ruimte is niet voorzien van aangepaste kalibreerelementen (Boek1: 5.3.5.5).

*Opmerking: O.a. bord2*

**B26** - Het elektrisch bord kon niet gedemonteerd worden (Boek 1: 5.3.5.1).

*Opmerking: O.a. bord2: penautomaat zit vast*

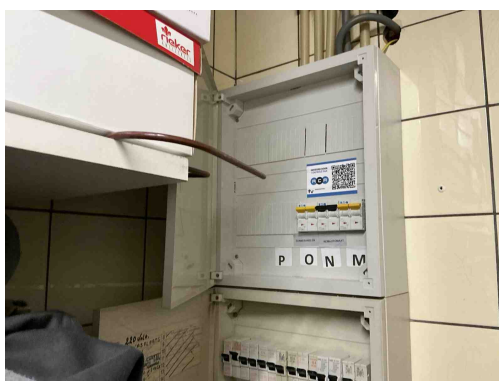
Inbreuk(en):

| Aarding | |
|---|---|
| <b>B02</b> | Het elektrisch verdeelbord is onvoldoende bereikbaar (Boek 1: 5.3.5.1).<br><i>Opmerking: O.a. bord3</i> |

**B02** - Het elektrisch verdeelbord is onvoldoende bereikbaar (Boek 1: 5.3.5.1).

*Opmerking: O.a. bord3*
