# Asbestinventarisatetest

Spoorwegstraat 43, 3945 Ham

Attestnummer : 20230209-000652.000

Uitgegeven op : 09.02.2023

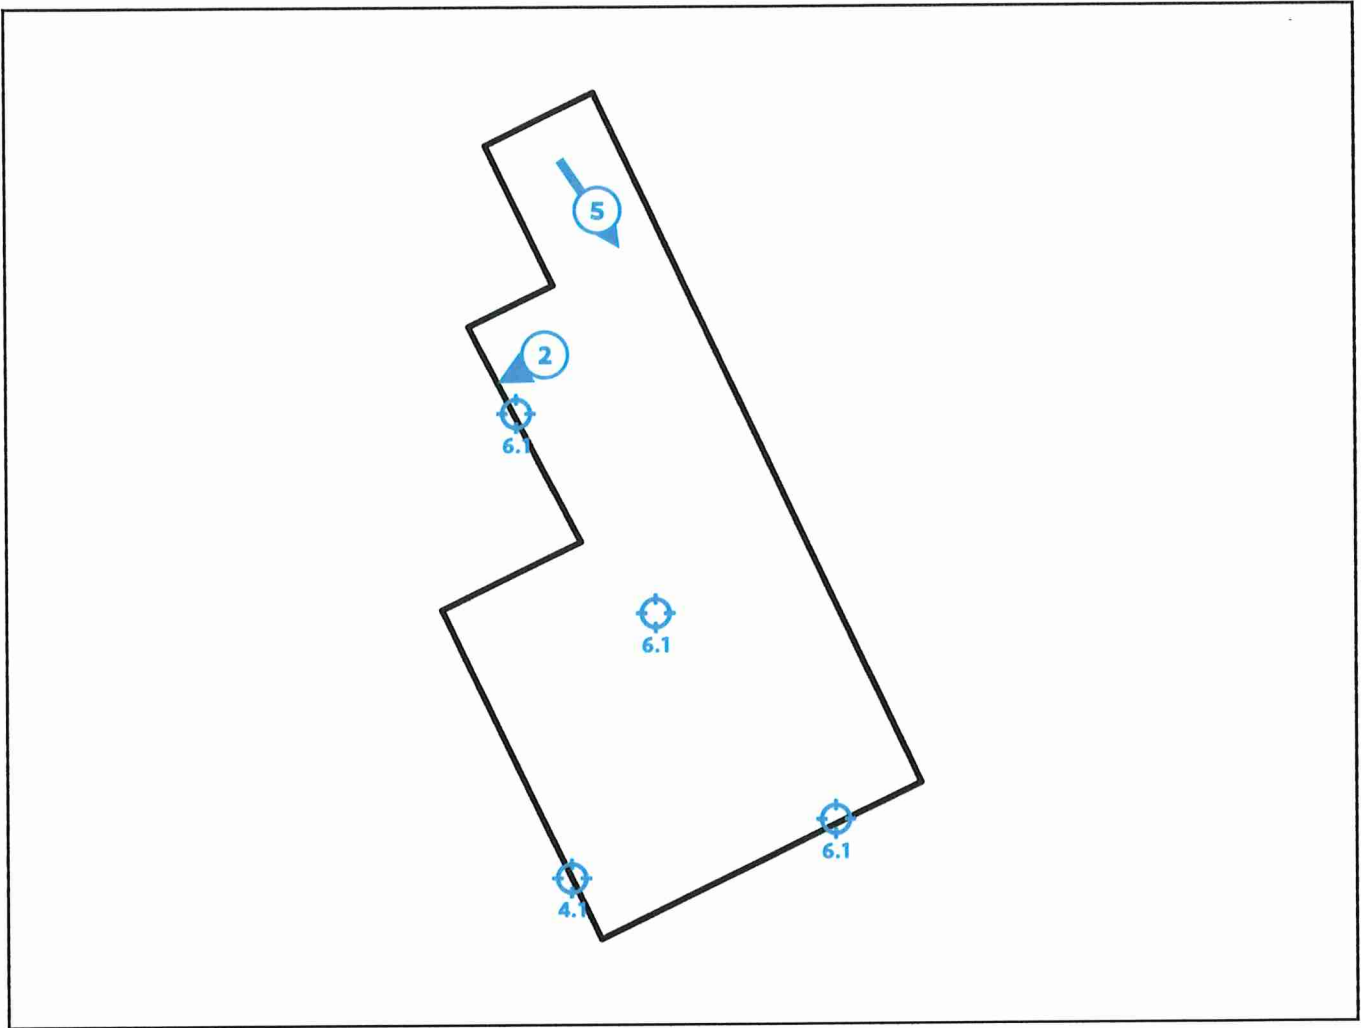
# Plan 1.1: Gelijkvloers

| Beschrijving | Type | Actie |
|---|---|---|
| 2. Tablet venster | Geen asbest | - |
| 4. Mastiek buitenraam | Geen asbest | - |
| 5. Schouwkap | Geen asbest | - |
| 6. Pleisterwerk muren / plafond | Geen asbest | - |

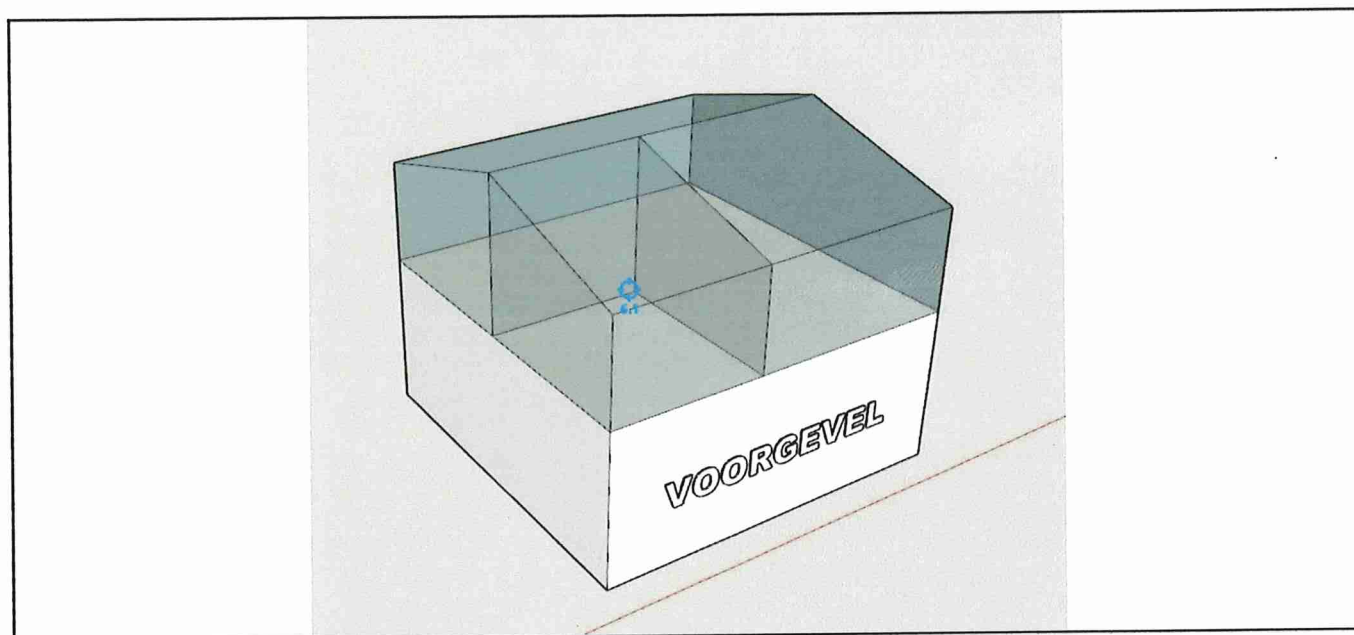
## Plan 1.2: 1e verdiep

| Beschrijving | Type | Actie |
|---|---|---|
| 6. Pleisterwerk muren / plafond | Geen asbest | - |

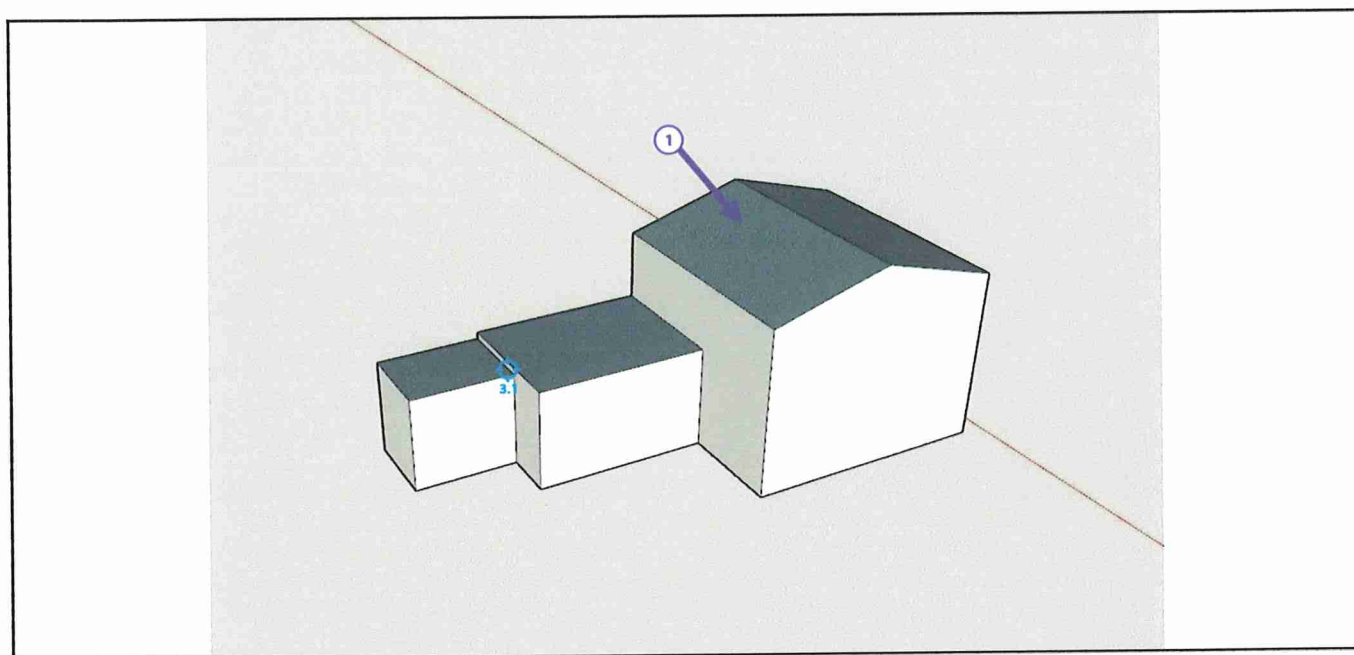
## Plan 1.3: DAK

| Beschrijving | Type | Actie |
|---|---|---|
| 1. Dakbeddeking hoofdgebouw | Beperking | - |
| 3. Dakbedekking bijgebouw | Geen asbest | - |

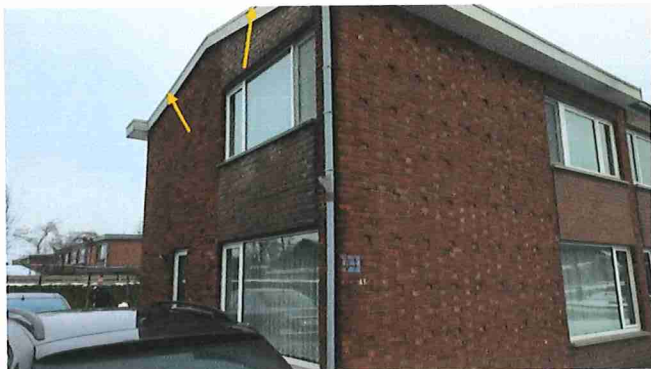
Situeringfoto

**Reden:** Het te onderzoeken materiaal situeert zich hoger dan 3,50 m te rekenen vanaf een veilige ondergrond

**Uitleg van de asbestdeskundige:** Dakbedekking op het hoofdgebouw kon niet onderzocht worden vanwege hoogte > 3.5m te rekenen vanaf stabiele plaats ladder (maaiveld).

| Karakterisatie | Asbest (verdacht) |
| Primaire drager | Plat dak |

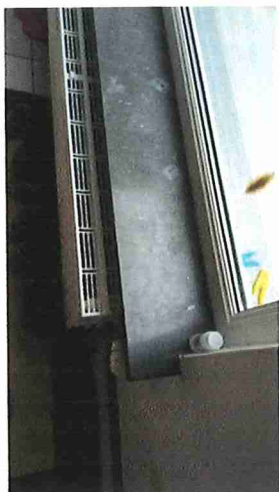
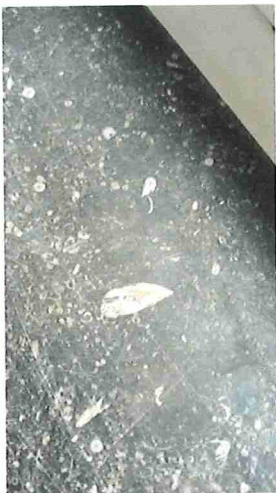
## Fiche 2: Tablet venster

Geen asbest

| Opmerking | In het tablet zijn fossielen te zien. Dit duidt op echt marmer. |

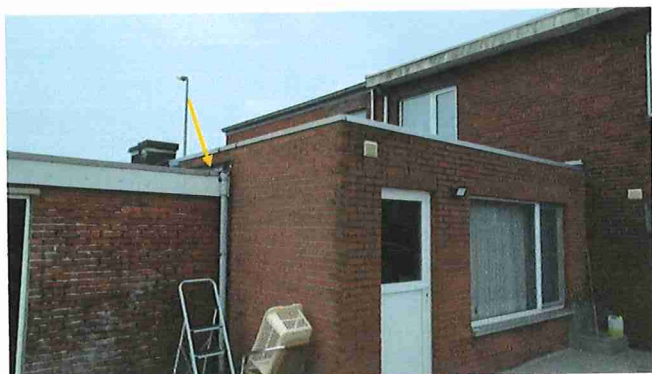
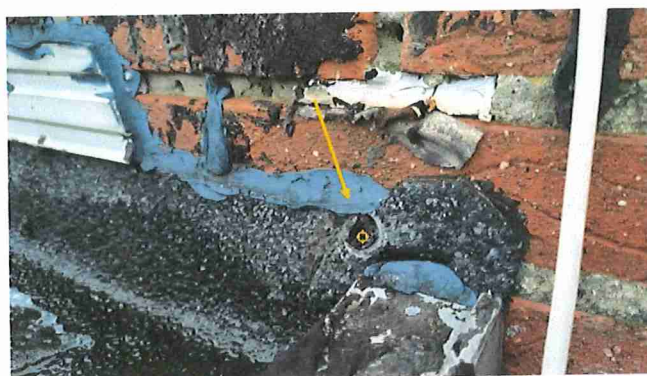
## Fiche 3: Dakbedekking bijgebouw

Geen asbest

| # | Type | Referentie | Resultaat |
|---|---|---|---|
| 3.1 | Puntmonster | Roofing | Geen asbest |

| Bindmiddel van materiaal | Bitumen (roofing, teer, asfalt) |

| Hoeveelheid (oppervlakte - aantal) | • 26,45 m <sup>2</sup> - 1 stuk |

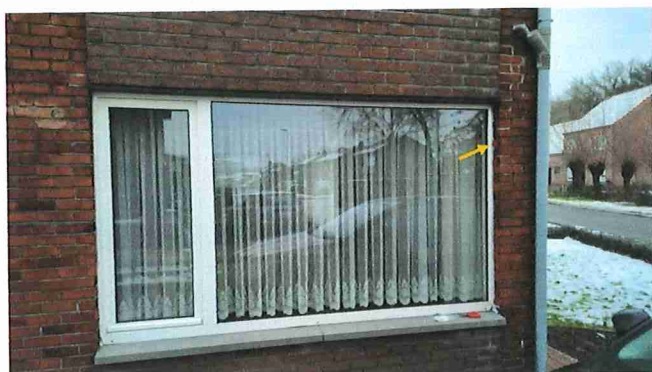
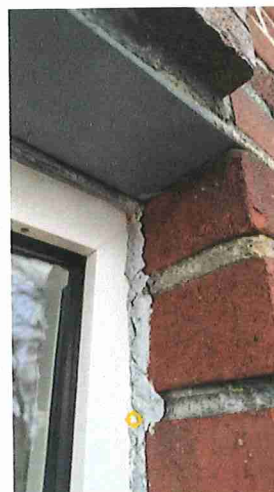
## Fiche 4: Mastiek buitenraam

Geen asbest

| # | Type | Referentie | Resultaat |
|---|---|---|---|
| 4.1 | Puntmonster | Mastiek | Geen asbest |

| Bindmiddel van materiaal | Kitten, mastiek, pasta |

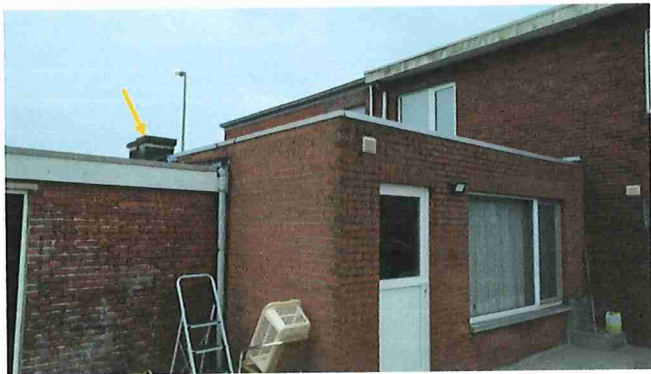
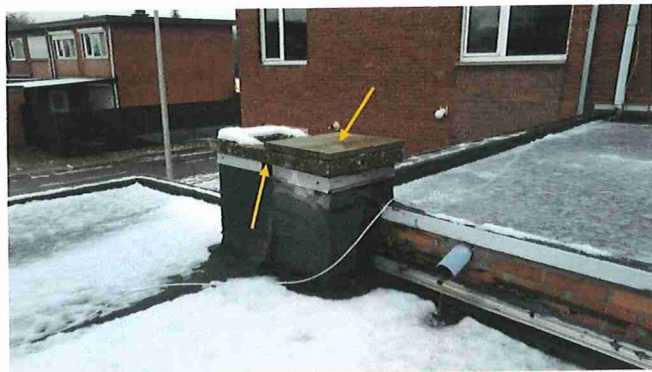
Geen asbest

| Beschrijving | Schouwkap |
| Opmerking | Schouwkap werd geïnspecteerd. Stenen zijn waar te nemen in de cementmengeling, dit duidt op klassieke beton geen asbestcement. |

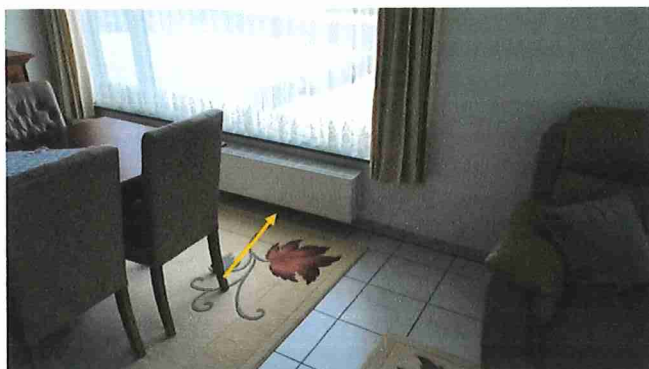
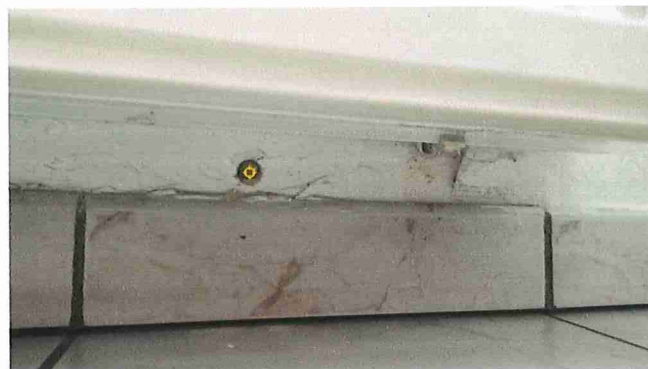
## Fiche 6: Pleisterwerk muren / plafond

Geen asbest

| # | Type | Referentie | Resultaat |
|---|---|---|---|
| 6.1 | Mengmonster | Pleisterwerk | Geen asbest |

| Bindmiddel van materiaal | Gips - kalk |
| Hoeveelheid (oppervlakte - dikte - aantal) | • 260,00 m <sup>2</sup> - 0,40 cm - 1 stuk |
