**Verslag huishoudelijke elektrische installatie op laagspanning en zeer lage spanning****Algemeen:**

| Referentie: <b>004-20260925-03</b> | Datum controle: <b>25/09/2026</b> |

| Adres installatie: <b>Bergstraat 40, 3078 - Meerbeek</b> | Nummer teller(s): <b>24698770</b> |

| <input checked="" type="checkbox"/> 8.4.2 (Controlebezoek van een oude installatie bij verkoop) |

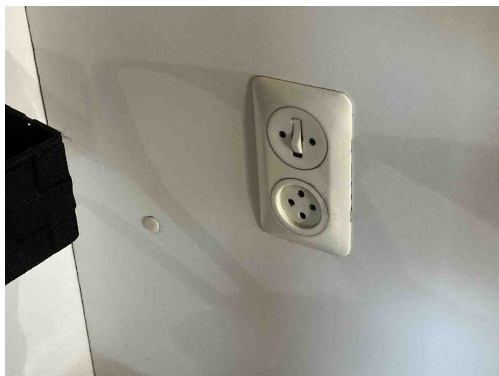
**T11** - De contactdozen waarvan de toegekende stroomsterkte maximaal 16A en de toegekende spanning maximaal 250V bedraagt en niet bedoeld zijn voor de voeding van een of meerdere verbruikstoestellen voor een specifiek doel en niet geplaatst zijn in of op schakel- en verdeelborden, beschikken niet of IPXX-D (incl. gemeenschappelijke delen residentieel geheel) (Boek 1: 4.2.2.3/5.3.5.2).

*Opmerking: Oa keuken, living 2, slaapkamer 1,...*

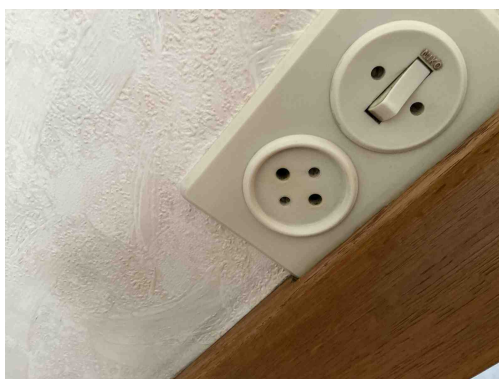
**T11** - De contactdozen waarvan de toegekende stroomsterkte maximaal 16A en de toegekende spanning maximaal 250V bedraagt en niet bedoeld zijn voor de voeding van een of meerdere verbruikstoestellen voor een specifiek doel en niet geplaatst zijn in of op schakel- en verdeelborden, beschikken niet of IPXX-D (incl. gemeenschappelijke delen residentieel geheel) (Boek 1: 4.2.2.3/5.3.5.2).

*Opmerking: Oa keuken, living 2, slaapkamer 1,...*

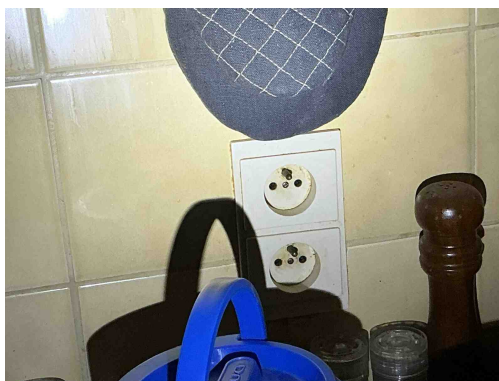
**T11** - De contactdozen waarvan de toegekende stroomsterkte maximaal 16A en de toegekende spanning maximaal 250V bedraagt en niet bedoeld zijn voor de voeding van een of meerdere verbruikstoestellen voor een specifiek doel en niet geplaatst zijn in of op schakel- en verdeelborden, beschikken niet of IPXX-D (incl. gemeenschappelijke delen residentieel geheel) (Boek 1: 4.2.2.3/5.3.5.2).

*Opmerking: Oa keuken, living 2, slaapkamer 1,...*

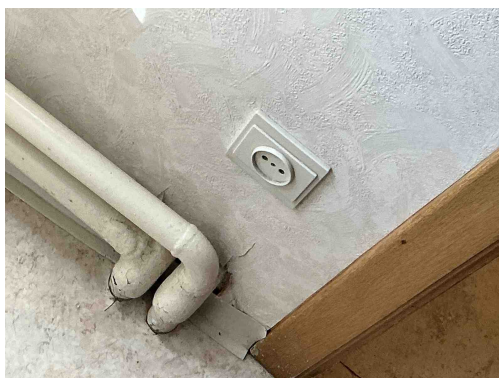
**T11** - De contactdozen waarvan de toegekende stroomsterkte maximaal 16A en de toegekende spanning maximaal 250V bedraagt en niet bedoeld zijn voor de voeding van een of meerdere verbruikstoestellen voor een specifiek doel en niet geplaatst zijn in of op schakel- en verdeelborden, beschikken niet of IPXX-D (incl. gemeenschappelijke delen residentieel geheel) (Boek 1: 4.2.2.3/5.3.5.2).

*Opmerking: Oa keuken, living 2, slaapkamer 1,...*

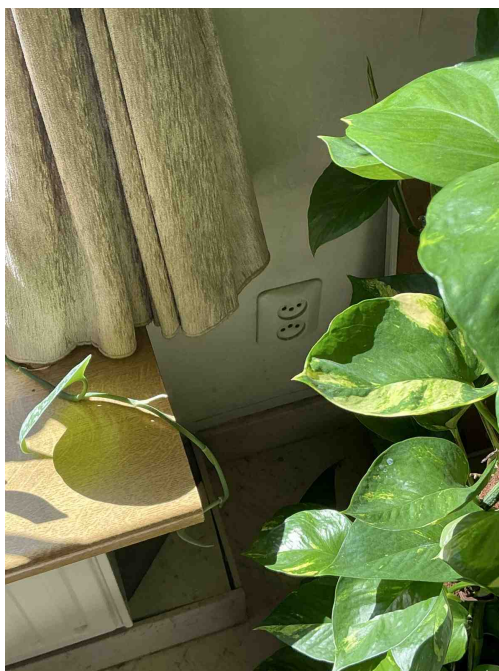
**T11** - De contactdozen waarvan de toegekende stroomsterkte maximaal 16A en de toegekende spanning maximaal 250V bedraagt en niet bedoeld zijn voor de voeding van een of meerdere verbruikstoestellen voor een specifiek doel en niet geplaatst zijn in of op schakel- en verdeelborden, beschikken niet of IPXX-D (incl. gemeenschappelijke delen residentieel geheel) (Boek 1: 4.2.2.3/5.3.5.2).

*Opmerking: Oa keuken, living 2, slaapkamer 1,...*

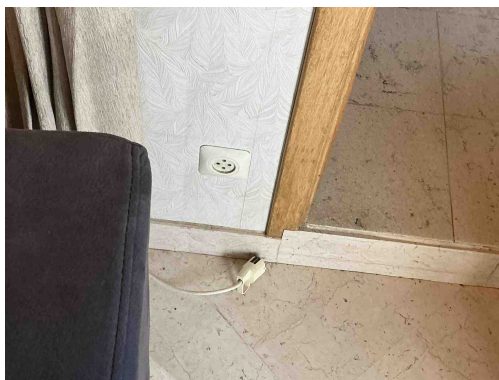
**T11** - De contactdozen waarvan de toegekende stroomsterkte maximaal 16A en de toegekende spanning maximaal 250V bedraagt en niet bedoeld zijn voor de voeding van een of meerdere verbruikstoestellen voor een specifiek doel en niet geplaatst zijn in of op schakel- en verdeelborden, beschikken niet of IPXX-D (incl. gemeenschappelijke delen residentieel geheel) (Boek 1: 4.2.2.3/5.3.5.2).

*Opmerking: Oa keuken, living 2, slaapkamer 1,...*

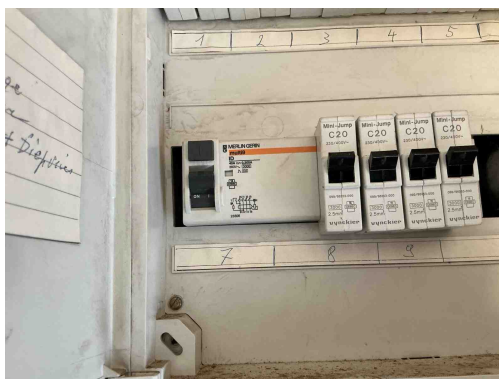
**D24** - De differentieelstroombeschermingsinrichtingen die worden geplaatst in huishoudelijke installaties dienen tenminste van het type A te zijn (Boek 1: 5.3.5.3).

*Opmerking: Oa bord 1*

**D01** - De differentieelstroominrichting schakelt niet uit na indrukken van de testknop (Boek 1: 5.3.5.3).

*Opmerking: Oa diff bord 1*

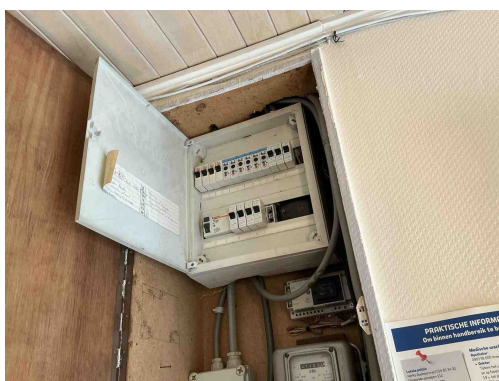
**B02** - Het elektrisch verdeelbord is onvoldoende bereikbaar (Boek 1: 5.3.5.1).

*Opmerking: Oa bord 1*

**B30** - De houder van de beveiliging in een huishoudelijke ruimte is niet voorzien van aangepaste kalibreerelementen (Boek1: 5.3.5.5).

*Opmerking: Oa bord 1,2,3*

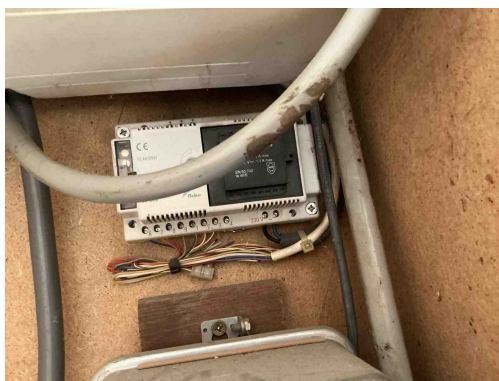
**C21** - Het gebruik van geleiders van het type VOB, zonder bijkomende afscherming is niet toegestaan (Boek 1: 5.2.9.6).  
*Opmerking: Oa naast het bord*

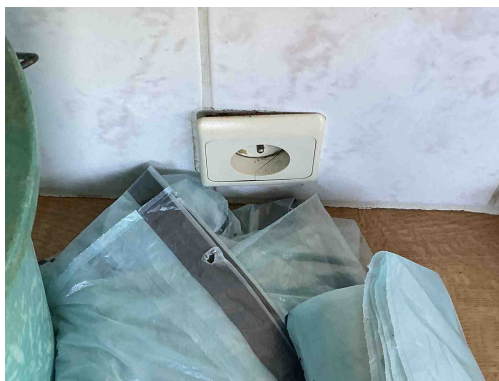
**T10** - Bepaalde contactdozen en/of schakelaars zijn niet degelijk bevestigd (Boek 1: 1.4.1.3).  
*Opmerking: Oa hal, slaapkamer 1*

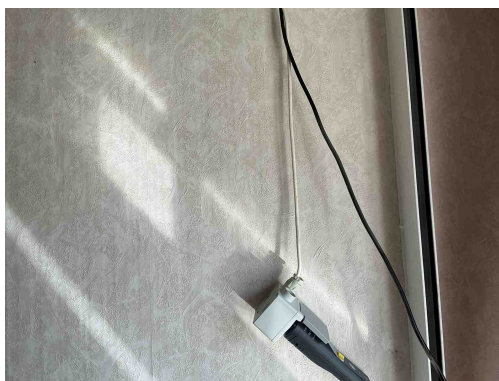
**T10** - Bepaalde contactdozen en/of schakelaars zijn niet degelijk bevestigd (Boek 1: 1.4.1.3).  
*Opmerking: Oa hal, slaapkamer 1*

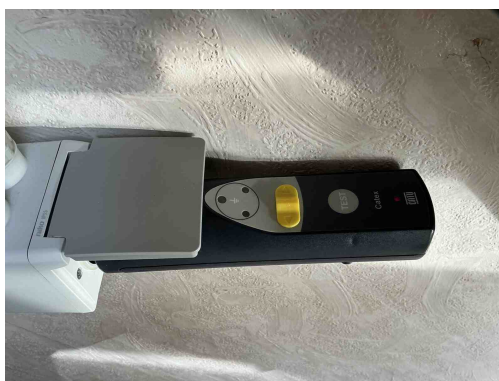
**A16** - Er is geen continuïteit van de beschermingsgeleider van de contactdoos (Boek 1: 5.4.3.4).  
*Opmerking: Oa slaapkamer 1, wc*

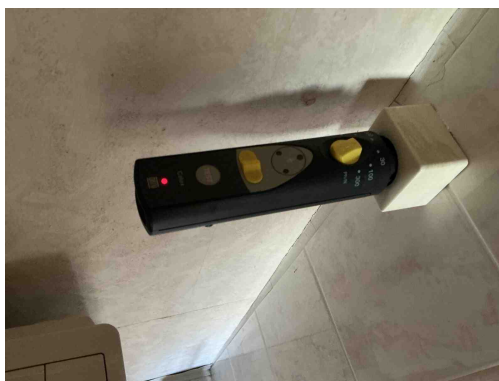
**A16** - Er is geen continuïteit van de beschermingsgeleider van de contactdoos (Boek 1: 5.4.3.4).  
*Opmerking: Oa slaapkamer 1,wc*

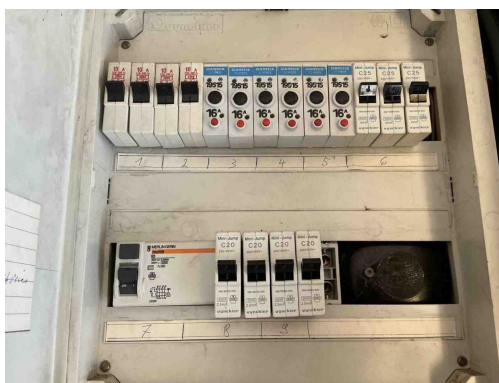
**D08** - De nodige markeringen op de beveiligingstoestellen ontbreken of zijn onleesbaar (Boek 1: 5.3.5.5).  
*Opmerking: Oa bord 1,2*

**B06** - Het elektrisch verdeelbord heeft niet de minimale beschermingsgraad IPXX-B in een gewone ruimte (Boek 1: 4.2.2.3).  
*Opmerking: Oa. Bord 1,2*

**B17** - De voedingsspanning is niet op elk bord vermeld (Boek 1: 3.1.3.3).  
*Opmerking: Oa bord 1,2,3*

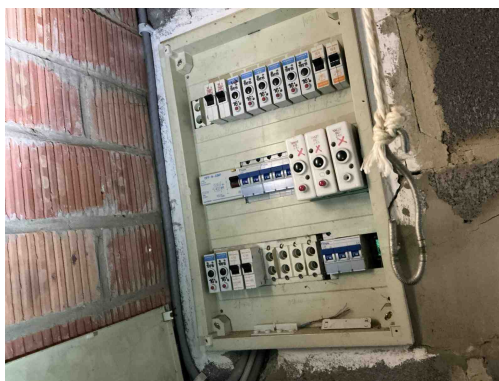
**D08** - De nodige markeringen op de beveiligingstoestellen ontbreken of zijn onleesbaar (Boek 1: 5.3.5.5).

*Opmerking: Oa bord 1,2*

**B06** - Het elektrisch verdeelbord heeft niet de minimale beschermingsgraad IPXX-B in een gewone ruimte (Boek 1: 4.2.2.3).

*Opmerking: Oa. Bord 1,2*

**B17** - De voedingsspanning is niet op elk bord vermeld (Boek 1: 3.1.3.3).

*Opmerking: Oa bord 1,2,3*

**B30** - De houder van de beveiliging in een huishoudelijke ruimte is niet voorzien van aangepaste kalibreerelementen (Boek1: 5.3.5.5).

**B26** - Het elektrisch bord kon niet gedemonteerd worden (Boek 1: 5.3.5.1).

*Opmerking: Oa bord 2,3*

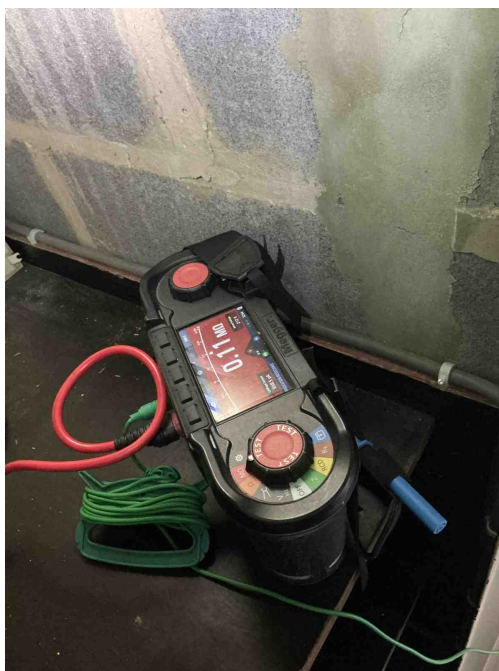
**I01** - De waarde van de isolatieweerstand per kring dient tenminste 0,50 Mohm ( $1000 \times U_{\text{test}}$ ) te zijn (Boek 1: 6.4.5.1).  
*Opmerking: Oa bord 1 derde rij*

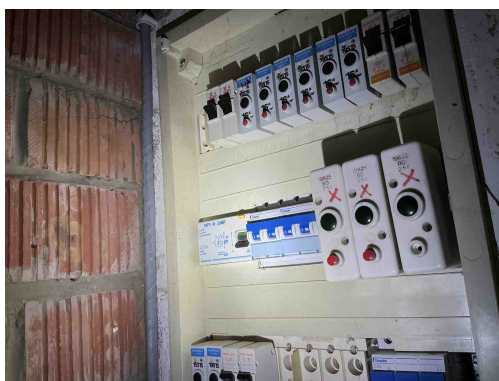
**I01** - De waarde van de isolatieweerstand per kring dient tenminste 0,50 Mohm ( $1000 \times U_{\text{test}}$ ) te zijn (Boek 1: 6.4.5.1).  
*Opmerking: Oa bord 1 derde rij*

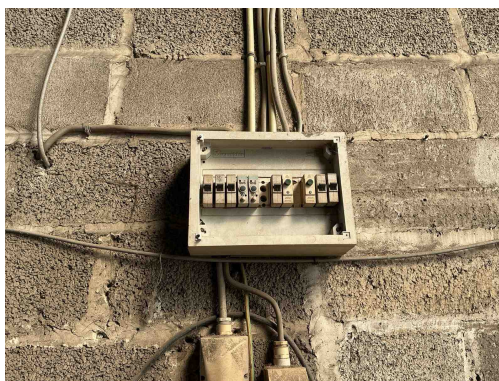
**B29** - Het elektrisch verdeelbord in een huishoudelijke ruimte is niet voorzien van een deur (Boek1: 5.3.5.1).  
*Opmerking: Oa bord 3*

**B17** - De voedingsspanning is niet op elk bord vermeld (Boek 1: 3.1.3.3).  
*Opmerking: Oa bord 1,2,3*

**B30** - De houder van de beveiliging in een huishoudelijke ruimte is niet voorzien van aangepaste kalibreerelementen (Boek1: 5.3.5.5).  
*Opmerking: Oa bord 1,2,3*

**B26** - Het elektrisch bord kon niet gedemonteerd worden (Boek 1: 5.3.5.1).  
*Opmerking: Oa bord 2,3*
