**Verslag huishoudelijke elektrische installatie op laagspanning en zeer lage spanning****Algemeen:**

| Referentie: <b>009-20261028-01</b> | Datum controle: <b>28/10/2026</b> |

| Adres installatie: | <b>Petrus Ascanusstraat 86, 1730 - Asse</b> | Nummer teller(s): | <b>1sag1100637208</b> |

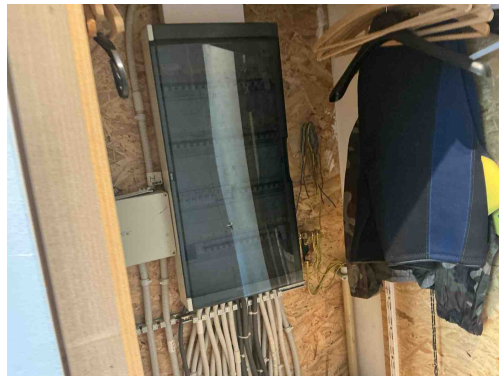
**B17** - De voedingsspanning is niet op elk bord vermeld (Boek 1: 3.1.3.3).

| Verdeelbord | |
|---|---|
| <b>B17</b> | De voedingsspanning is niet op elk bord vermeld (Boek 1: 3.1.3.3). |

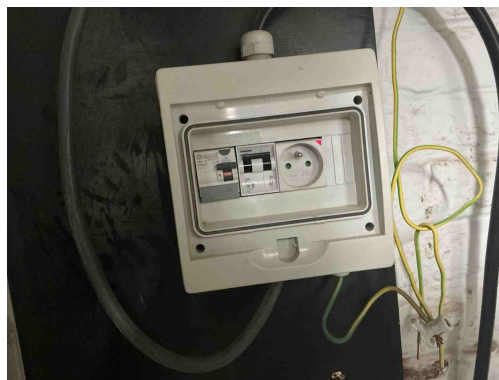
**B17** - De voedingsspanning is niet op elk bord vermeld (Boek 1: 3.1.3.3).

**B29** - Het elektrisch verdeelbord in een huishoudelijke ruimte is niet voorzien van een deur (Boek1: 5.3.5.1).

| Verdeelbord | |
|---|---|
| <b>B29</b> | Het elektrisch verdeelbord in een huishoudelijke ruimte is niet voorzien van een deur (Boek1: 5.3.5.1). |

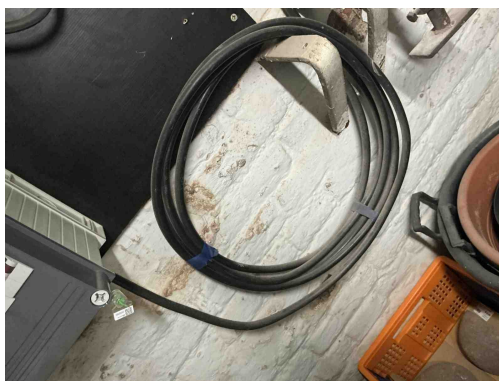
**B34** - Het kabeltype van de meterbord verbinding aan de oorsprong van de installatie beantwoordt niet aan de minimale vereisten vastgelegd door de distributienet beheerder. (Boek1: 1.5 + SYNERGRID C1/107)

*Opmerking: Exvb dient door ontbrandbare grond te gaan,*

| Verdeelbord | |
|---|---|
| <b>B34</b> | Het kabeltype van de meterbord verbinding aan de oorsprong van de installatie beantwoord niet aan de minimale vereisten vastgelegd door de distributienet beheerder. (Boek1: 1.5 + SYNERGRID C1/107)<br><i>Opmerking: Exvb dient door ontbrandbare grond te gaan,</i> |

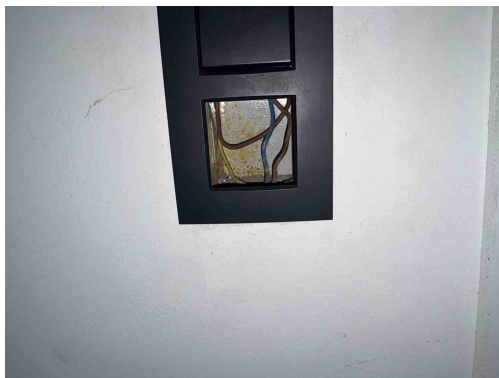
**C21** - Het gebruik van geleiders van het type VOB, zonder bijkomende afscherming is niet toegestaan (Boek 1: 5.2.9.6).

| Verdeelbord | |
|---|---|
| <b>C21</b> | Het gebruik van geleiders van het type VOB, zonder bijkomende afscherming is niet toegestaan (Boek 1: 5.2.9.6). |

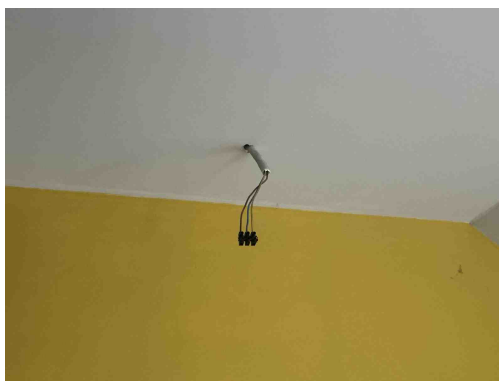
**C21** - Het gebruik van geleiders van het type VOB, zonder bijkomende afscherming is niet toegestaan (Boek 1: 5.2.9.6).

**C28** - Niet gebruikte leidingen onder spanning zijn niet op een degelijke manier geïsoleerd of verwijderd (Boek 1: 4.2.1.1).

| Verdeelbord | |
|---|---|
| <b>C28</b> | Niet gebruikte leidingen onder spanning zijn niet op een degelijke manier geïsoleerd of verwijderd (Boek 1: 4.2.1.1). |

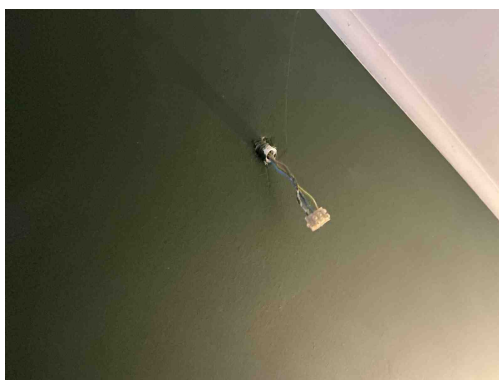
**C21** - Het gebruik van geleiders van het type VOB, zonder bijkomende afscherming is niet toegestaan (Boek 1: 5.2.9.6).

**C28** - Niet gebruikte leidingen onder spanning zijn niet op een degelijke manier geïsoleerd of verwijderd (Boek 1: 4.2.1.1).

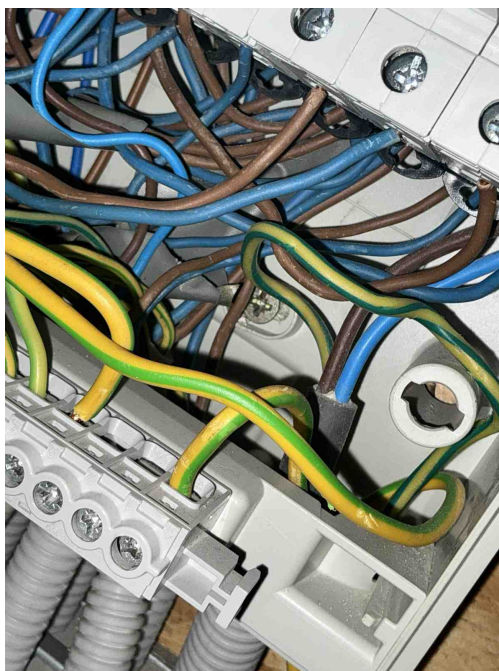
**T21a** - Het elektrisch materieel is niet geplaatst volgens de voorschriften van de fabrikant/ regels van goed vakmanschap. (Boek 1: 1.4.1.3) Oa ophangvijzen elektrisch verdeelbord niet afgedekt. Zie klasse II toestel.

| Verdeelbord | |
|---|---|
| <b>T21a</b> | Het elektrisch materieel is niet geplaatst volgens de voorschriften van de fabrikant/ regels van goed vakmanschap. (Boek 1: 1.4.1.3) Oa ophangvijzen elektrisch verdeelbord niet afgedekt. Zie klasse II toestel. |

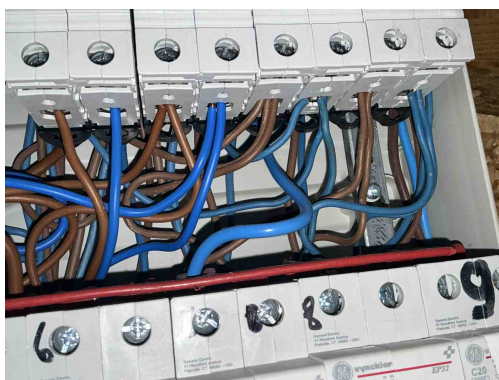
**T21e** - Het elektrisch materieel is niet geplaatst volgens de voorschriften van de fabrikant / regels van goed vakmanschap. (Boek 1: 1.4.1.3) Oa meer dan 2 geleiders van van dezelfde sectie geplaatst in 1 module van een beveiligingsinrichting. Dit geeft een verhoogd risico op vonkvorming.

| Verdeelbord | |
|---|---|
| <b>T21e</b> | Het elektrisch materieel is niet geplaatst volgens de voorschriften van de fabrikant / regels van goed vakmanschap. (Boek 1: 1.4.1.3) Oa meer dan 2 geleiders van van dezelfde sectie geplaatst in 1 module van een beveiligingsinrichting. Dit geeft een verhoogd risico op vonkvorming. |

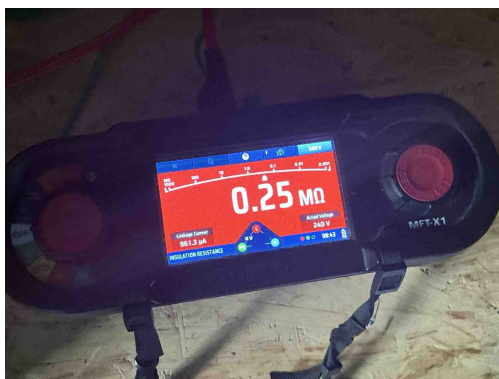
**I01** - De waarde van de isolatieweerstand per kring dient tenminste 0,50 Mohm (1000 x Utest) te zijn (Boek 1: 6.4.5.1).  
*Opmerking: Heel het bordje nakijken*

| Algemene isolatieweerstand: | <b>0,25 MΩ</b> | Meetspanning: | <b>500V</b> |

| Verdeelbord | |
|---|---|
| <b>I01</b> | De waarde van de isolatieweerstand per kring dient tenminste 0,50 Mohm (1000 x Utest) te zijn (Boek 1: 6.4.5.1).<br><i>Opmerking: Heel het bordje nakijken</i> |
