## Verslag huishoudelijke elektrische installatie op laagspanning en zeer lage spanning

| Referentie: <b>006-20261008-05</b> | Datum controle: <b>08/10/2026</b> |

| Adres installatie: <b>Steenweg op Oosthoven 35, 2300 - Turnhout</b> | Nummer teller(s): <b>1sag1100572894</b> |

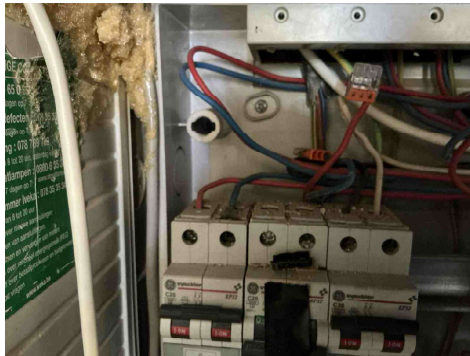
| <b>T21a</b> | Het elektrisch materieel is niet geplaatst volgens de voorschriften van de fabrikant/ regels van goed vakmanschap. (Boek 1: 1.4.1.3) Oa ophangvijen elektrisch verdeelbord niet afgedekt. Zie klasse II toestel.<br><i>Opmerking: O.a. bord1</i> |

**T21a** - Het elektrisch materieel is niet geplaatst volgens de voorschriften van de fabrikant/ regels van goed vakmanschap. (Boek 1: 1.4.1.3) Oa ophangvijzen elektrisch verdeelbord niet afgedekt. Zie klasse II toestel.

*Opmerking: O.a. bord1*

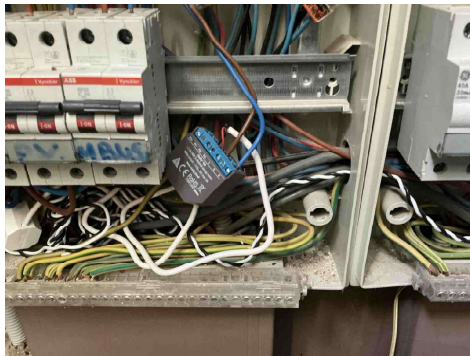
| <b>D25</b> | De verbindinginstallaties en/of de beveiligingstoestellen (veiligheden, vermogensschakelaars, differentieelstroombeveiligingsinrichtingen...) moeten op steunpanelen gegroepeerd en gemonteerd zijn in één of meer schakel- en verdeelborden. (Boek 1: 5.3.5.1)<br><i>Opmerking: O.a. in bord1</i> |

**D25** - De verbindinginstallaties en/of de beveiligingstoestellen (veiligheden, vermogensschakelaars, differentieelstroombeveiligingsinrichtingen...) moeten op steunpanelen gegroepeerd en gemonteerd zijn in één of meer schakel- en verdeelborden. (Boek 1: 5.3.5.1)

*Opmerking: O.a. in bord1*

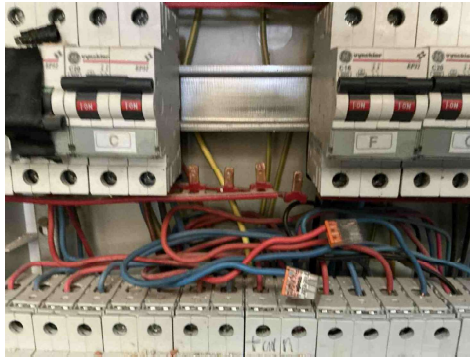
| <b>T21b</b> | Het elektrisch materieel is niet geplaatst volgens de voorschriften van de fabrikant/ regels van goed vakmanschap. (Boek 1: 1.4.1.3) Oa kamgeleider niet afdoende afgedekt aan uiteinden. Zie kans op rechtstreekse aanraking plaatsingsfiche fabrikant.<br><i>Opmerking: O.a. bord1</i> |

**T21b** - Het elektrisch materieel is niet geplaatst volgens de voorschriften van de fabrikant/ regels van goed vakmanschap. (Boek 1: 1.4.1.3) Oa kamgeleider niet afdoende afgedekt aan uiteiden. Zie kans op rechtstreekse aanraking plaatsingsfiche fabrikant.

*Opmerking: O.a. bord1*

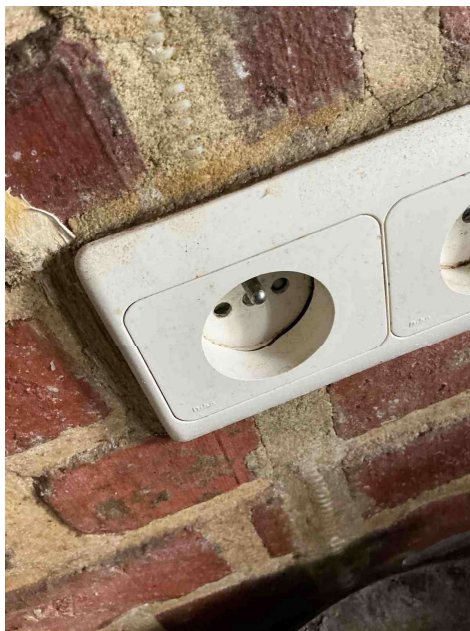
| <b>T09</b> | Bepaalde contactdozen en/of schakelaars zijn beschadigd (Boek 1: 1.4.1.3).<br><i>Opmerking: O.a. keuken</i> |

**T09** - Bepaalde contactdozen en/of schakelaars zijn beschadigd (Boek 1: 1.4.1.3).

*Opmerking: O.a. keuken*

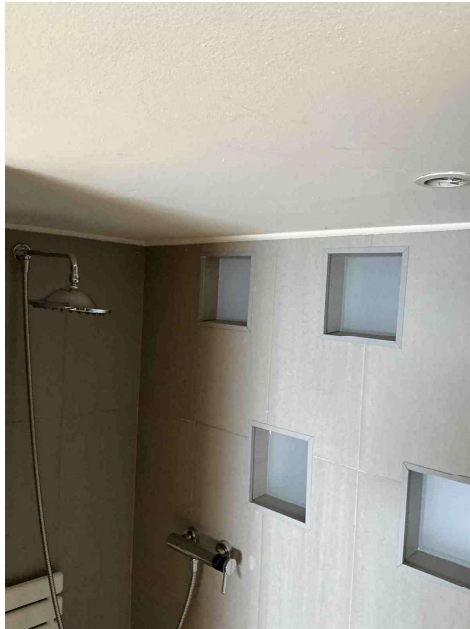
| <b>T16</b> | Het verlichtingstoestel in volume 1 van de badkamer wordt niet gevoed op (een correcte) zeer lage veiligheidsspanning (Boek 1: 7.1). |

**T16** - Het verlichtingstoestel in volume 1 van de badkamer wordt niet gevoed op (een correcte) zeer lage veiligheidsspanning (Boek 1: 7.1).

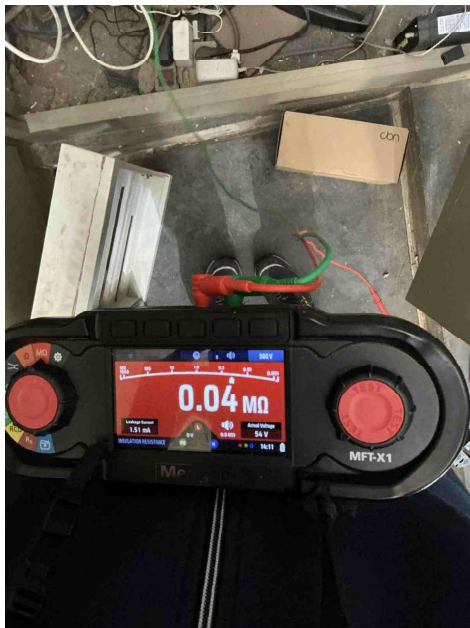
| <b>I01</b> | De waarde van de isolatieweerstand per kring dient tenminste 0,50 Mohm (1000 x Utest) te zijn (Boek 1: 6.4.5.1).<br><i>Opmerking: O.a. bord 1 kring T en U</i> |

**I01** - De waarde van de isolatieweerstand per kring dient tenminste 0,50 Mohm (1000 x Utest) te zijn (Boek 1: 6.4.5.1).  
*Opmerking: O.a.bord 1 kring T en U*

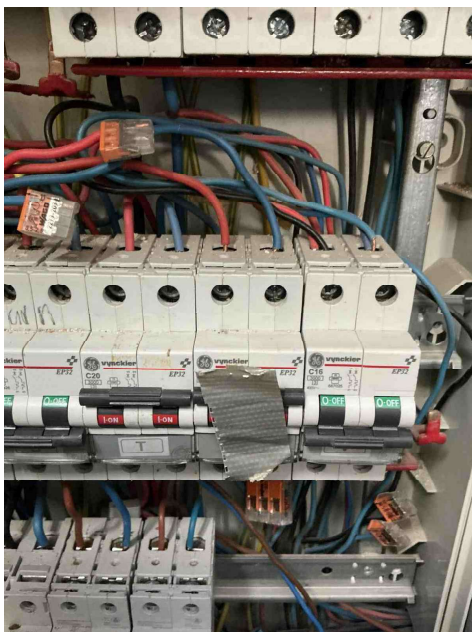
**I01** - De waarde van de isolatieweerstand per kring dient tenminste 0,50 Mohm ( $1000 \times U_{test}$ ) te zijn (Boek 1: 6.4.5.1).  
*Opmerking: O.a.bord 1 kring T en U*
