# Asbestinventarisatetest

Eikenlei 10, 2900 Schoten

Attestnummer : 20250411-000297.000

Uitgegeven op : 11.04.2025

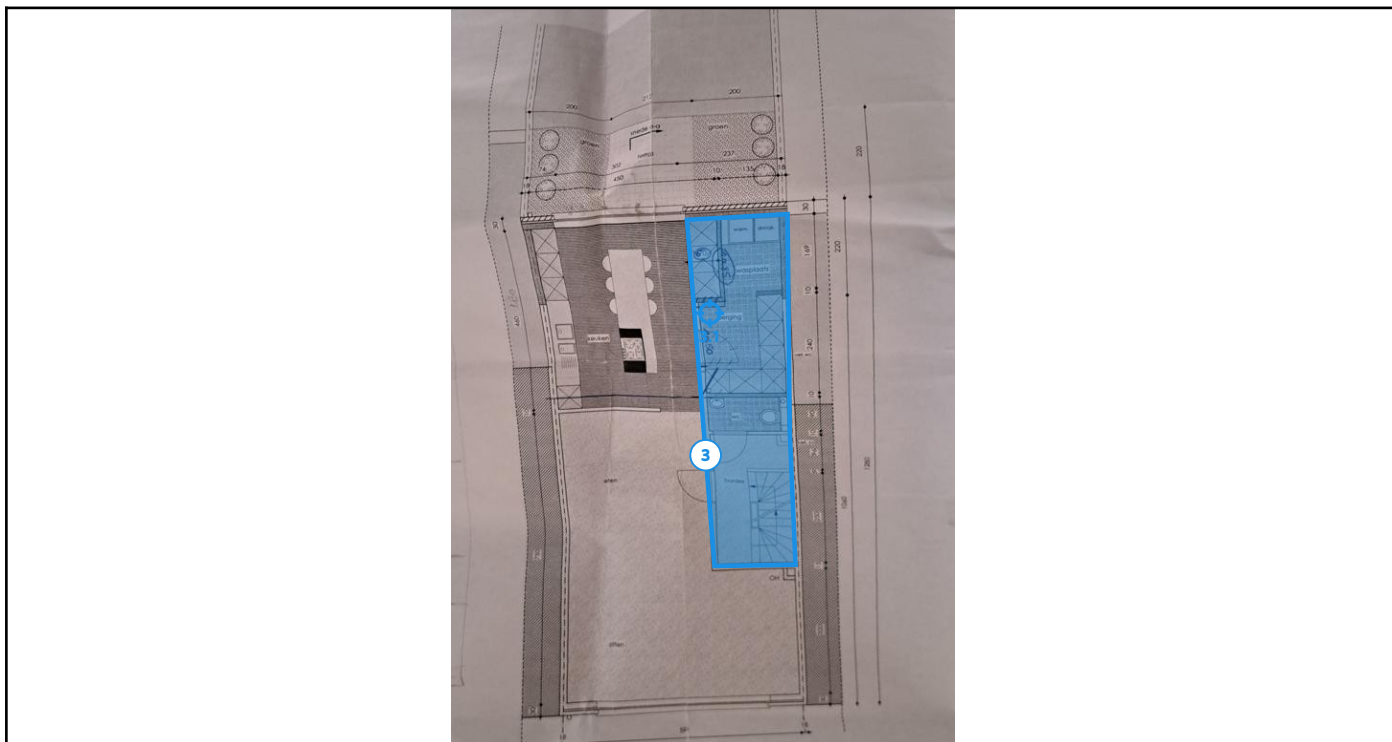
## Plan 1.4: Plan 1ste verdieping

| Beschrijving | Type | Actie |
|---|---|---|
| 3. Bezetting plafond | Geen asbest | - |
| 3.1 Code: 2. Bezetting plafond | Mengmonster | - |

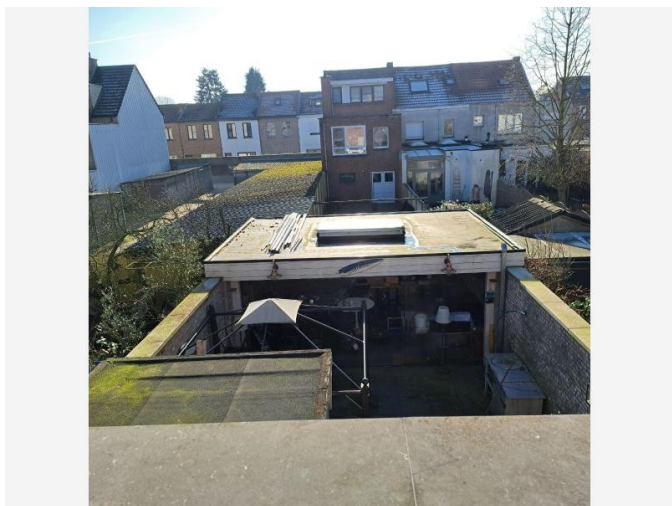
Vrije foto

Platdak is vernieuwd in 2004

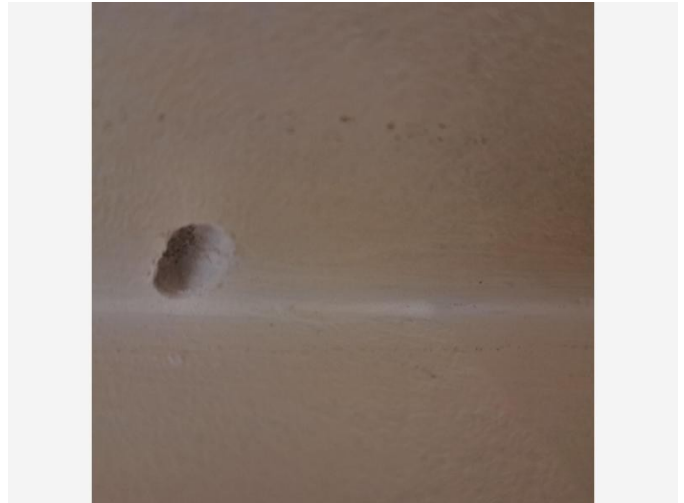
## Fiche 3: Bezetting plafond

Geen asbest

| # | Type | Referentie | Resultaat |
|---|---|---|---|
| 3.1 | Mengmonster | 2. Bezetting plafond | Geen asbest |

| Bindmiddel van materiaal | Gips - kalk |
| Gebondenheid op basis van bindmiddel | Niet-hechtgebonden |
| Hoeveelheid (oppervlakte - dikte - aantal) | • 109,00 m <sup>2</sup> - 1,00 cm - 1 stuk |
| Opmerking | Winkel, magazijn, wc gelijkvloers, living en 2de verdieping zijn afgewerkt. |

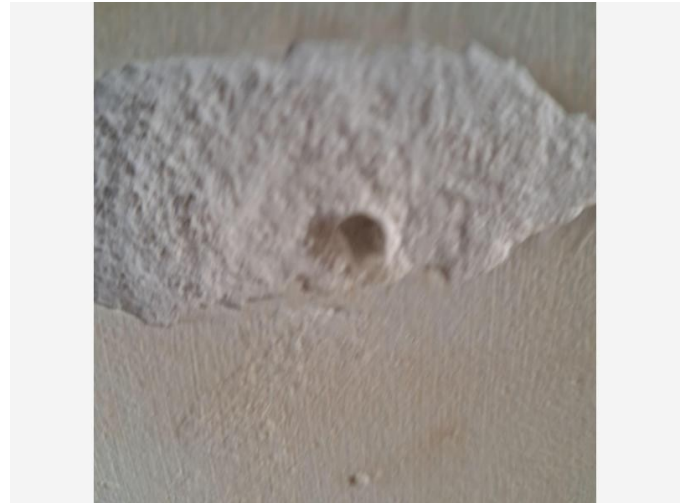
## Fiche 4: Bezetting muren

Geen asbest

| # | Type | Referentie | Resultaat |
|---|---|---|---|
| 4.1 | Mengmonster | 1. Bezetting muren | Geen asbest |

| Bindmiddel van materiaal | Gips - kalk |
| Gebondenheid op basis van bindmiddel | Niet-hechtgebonden |
| Hoeveelheid (oppervlakte - dikte - aantal) | • 752,00 m <sup>2</sup> - 1,00 cm - 1 stuk |
| Opmerking | Badkamer, winkel zijn gedeeltelijk afgewerkt. |
