# Asbestinventarisatetest

Henri Jasparlaan 176/0207, 8434 Middelkerke

Attestnummer : 20250812-000107.000

Uitgegeven op : 12.08.2025

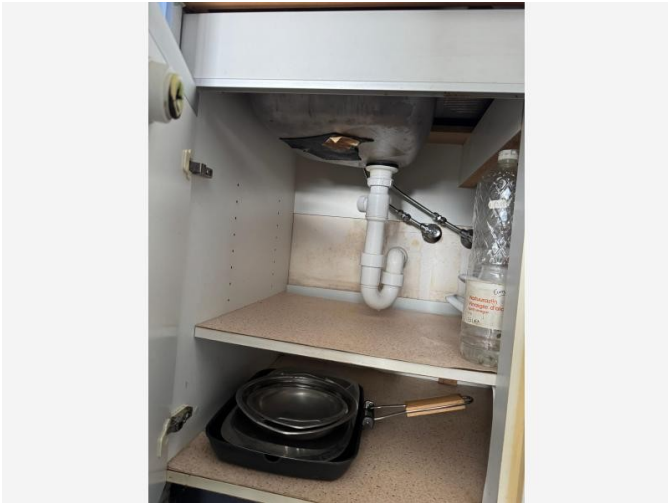
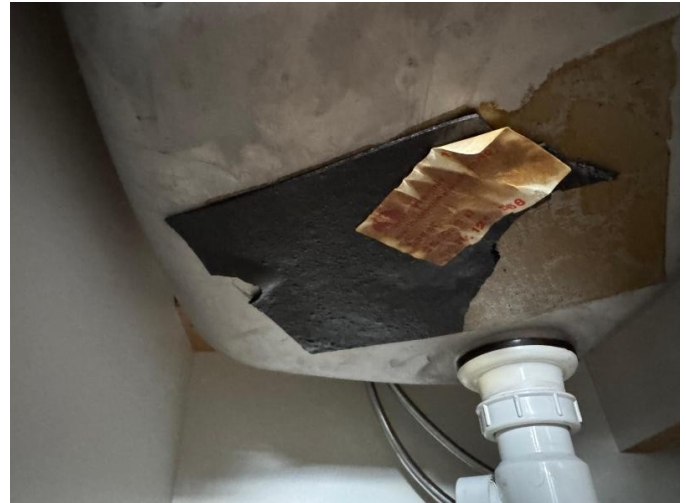
## Fiche 2: Bitumen - Anti-dreunplaat

Geen asbest

| # | Type | Referentie | Resultaat |
|---|---|---|---|
| 2.1 | Puntmonster | 3 | Geen asbest |

| Bindmiddel van materiaal | Bitumen (roofing, teer, asfalt) |
| Gebondenheid op basis van bindmiddel | Hecht |

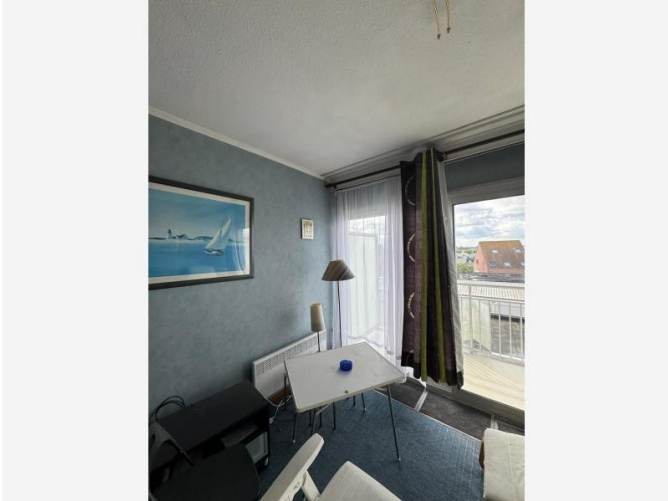
## Fiche 3: Pleisterwerk - Plafond

Geen asbest

| # | Type | Referentie | Resultaat |
|---|---|---|---|
| 3.1 | Mengmonster | 2 | Geen asbest |

| Bindmiddel van materiaal | Gips - kalk |
| Gebondenheid op basis van bindmiddel | Niet-hechtgebonden |
| Opmerking | <p>De hoeveelheid is een schatting.</p> <p>Staalnames in droge- en natte ruimtes.</p> <p>Geen traphal en stooklokaal aanwezig voor extra staalnames.</p> |
