# Asbestinventarisatetest

Gaaipersstraat 2/2A, 9000 Gent

Attestnummer : 20221207-000009.001

**Asbestveilig**

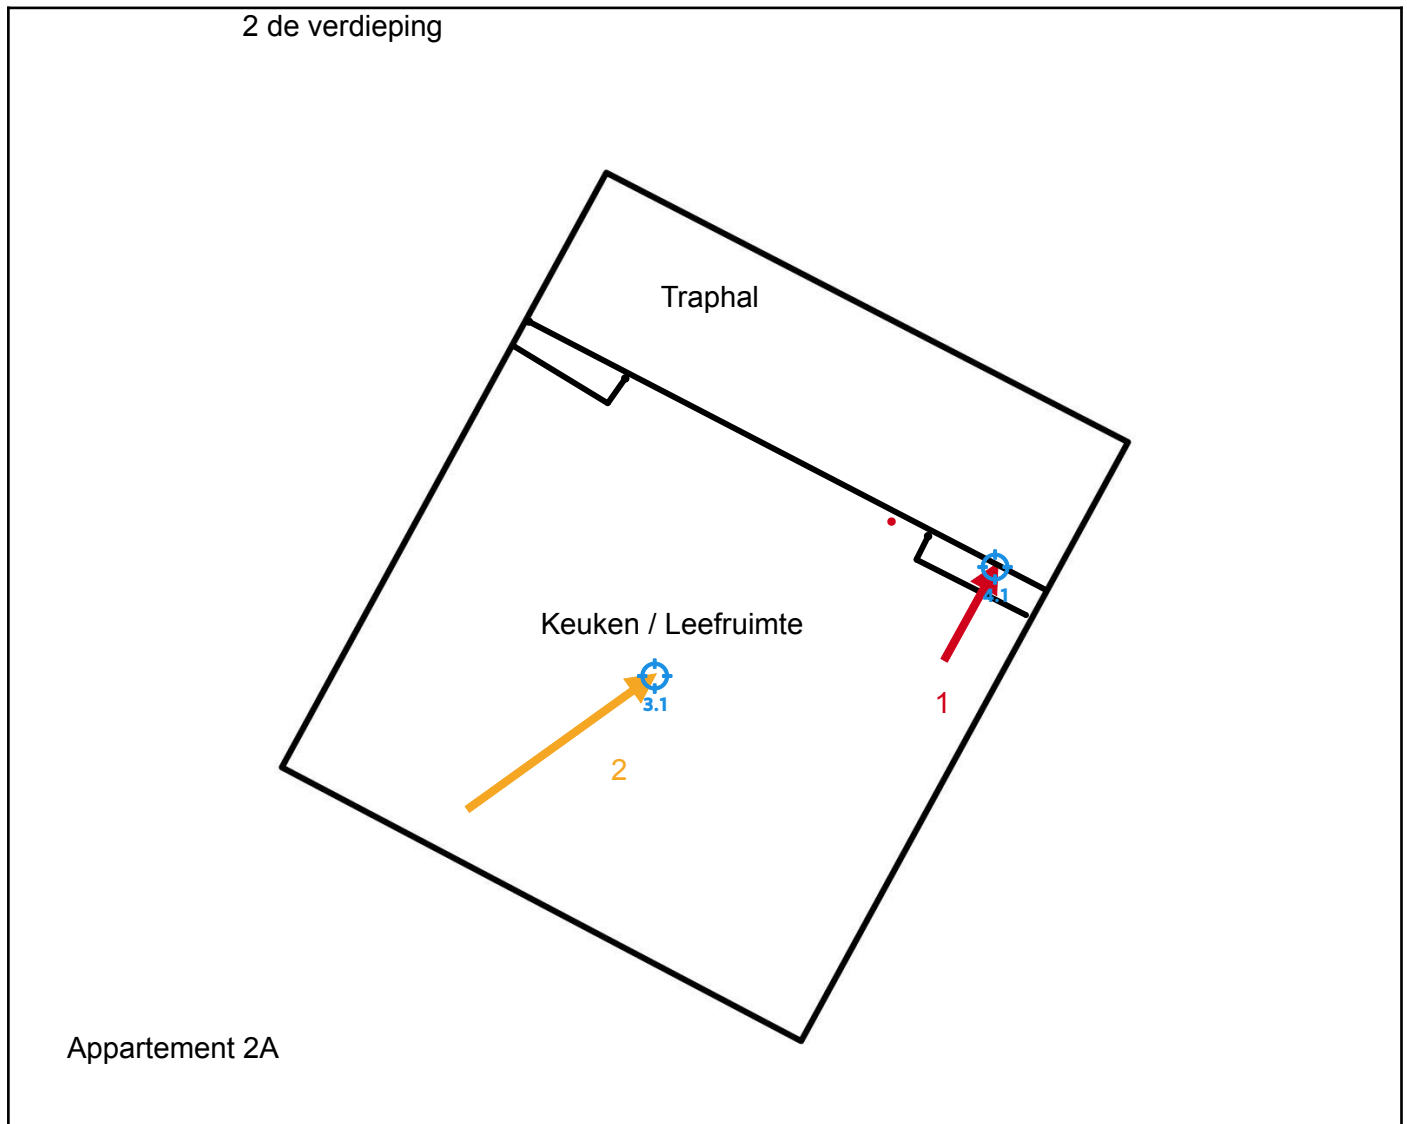
## Plan 1.1: Hoofdgebouw plan

| Beschrijving | Type | Actie |
|---|---|---|
| 3. Mengstaal plafonds | Geen asbest | - |
| 3.1 Code: Staal 2 | Mengmonster | - |
| 4. Mengstaal muren | Geen asbest | - |
| 4.1 Code: Staal 1 | Mengmonster | - |

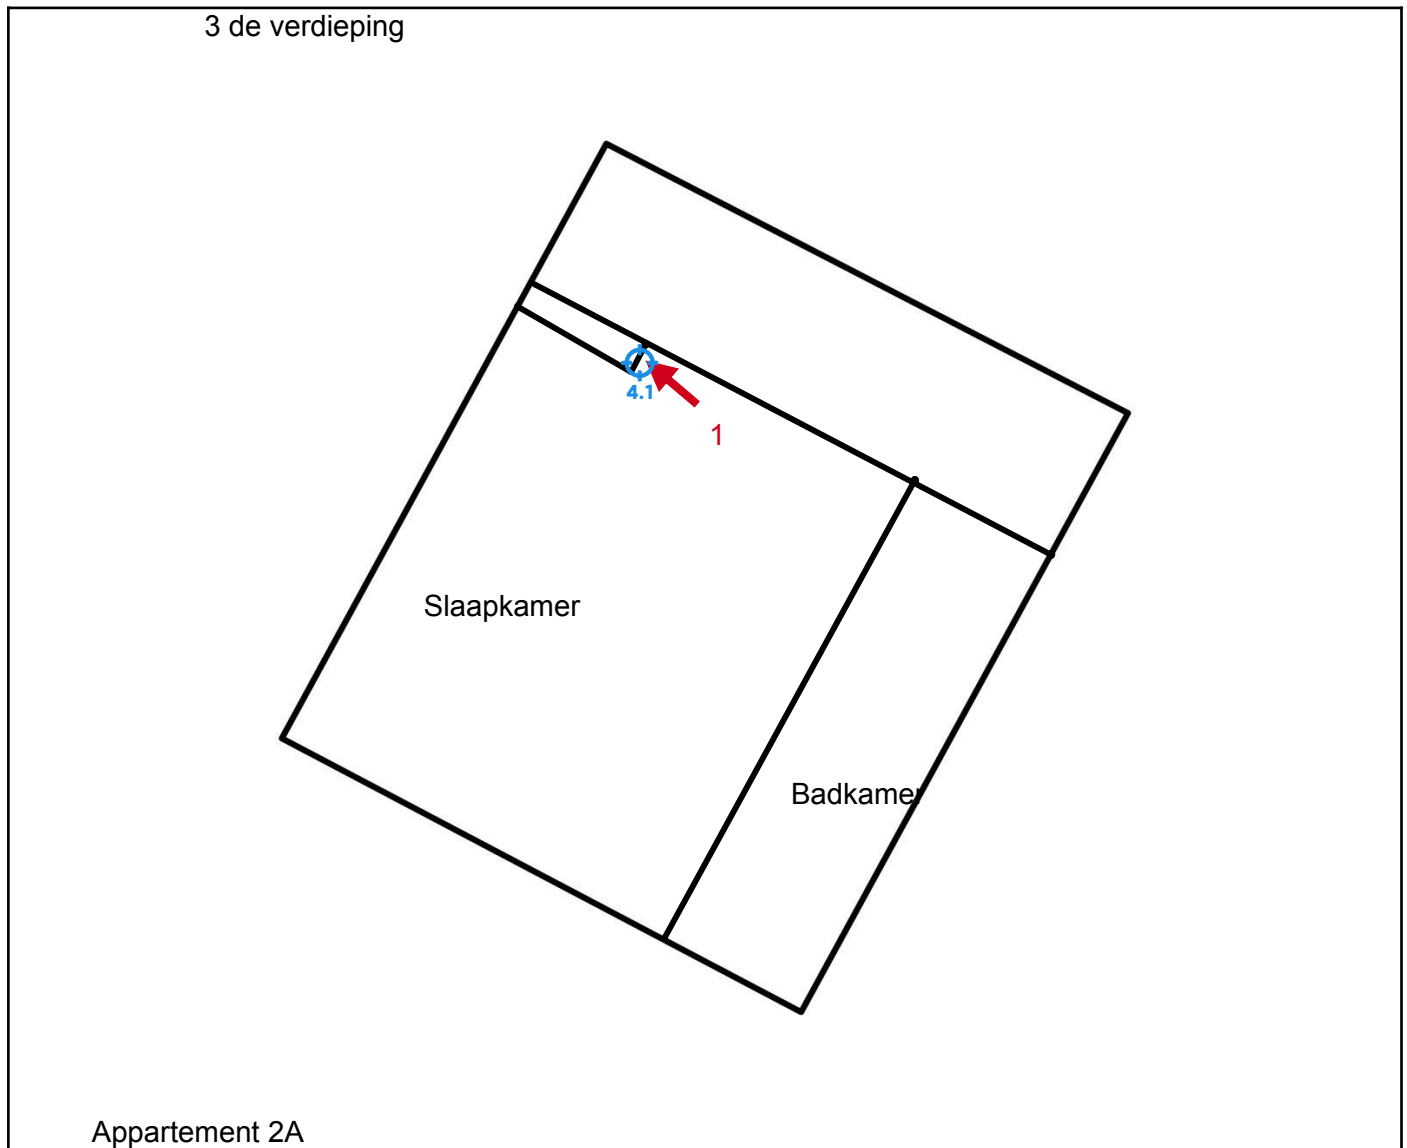
## Plan 1.2: Hoofdgebouw plan

| Beschrijving | Type | Actie |
|---|---|---|
| 4. Mengstaal muren | Geen asbest | - |
| 4.1 Code: Staal 1 | Mengmonster | - |

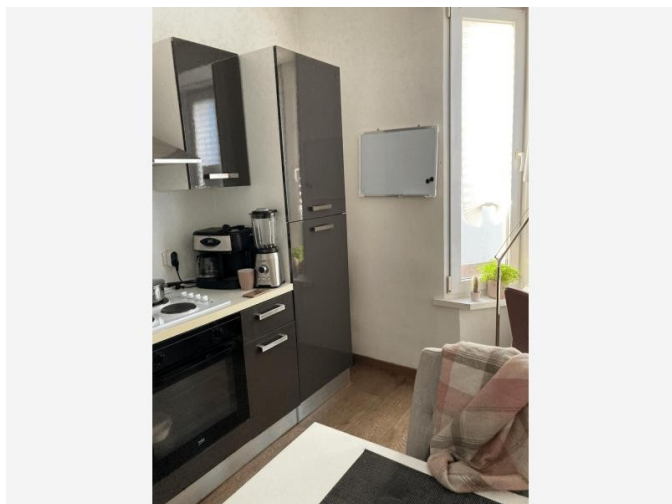
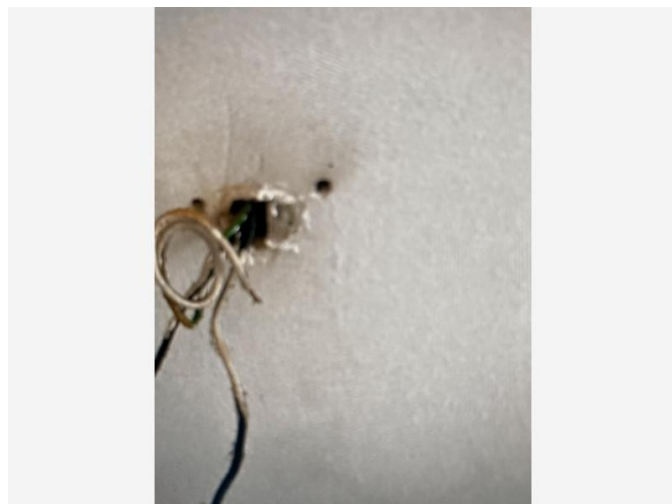
## Fiche 1: Pleister plafond nr2

Geen asbest

Overzichtsfoto

Detailfoto

| Beschrijving | Pleister plafond nr2 |
| Bindmiddel van materiaal | Gips - kalk |

| Gebondenheid op basis van bindmiddel | Niet-hechtgebonden |

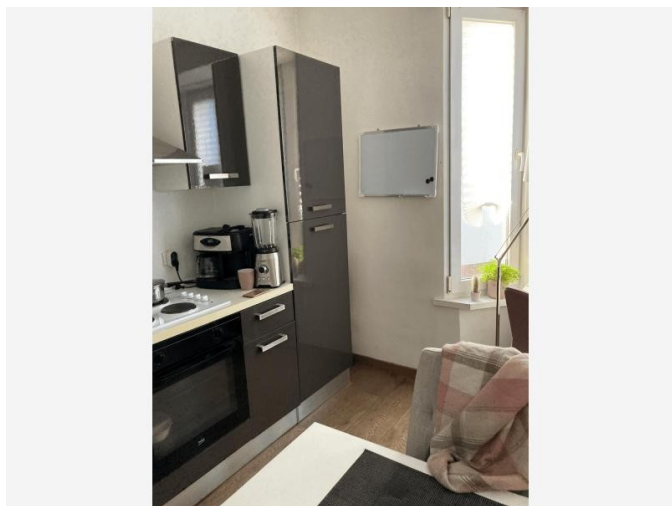
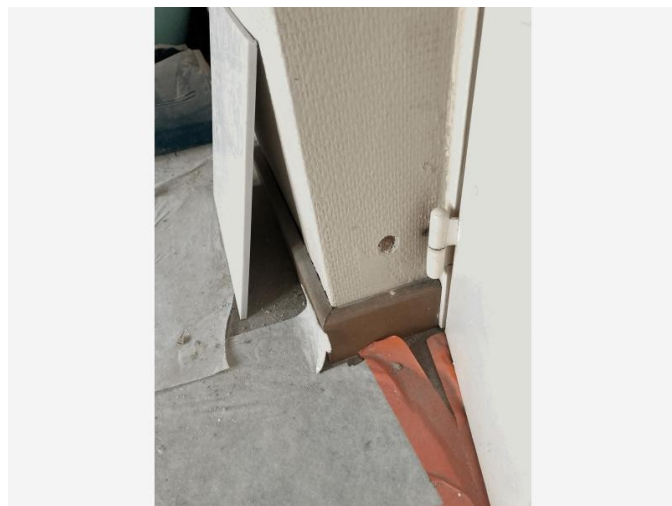
## Fiche 2: Pleister muren Nr 2

Geen asbest

Overzichtsfoto

Detailfoto

| Beschrijving | Pleister muren Nr 2 |

| <b>Bindmiddel van materiaal</b> | Gips - kalk |
| <b>Gebondenheid op basis van bindmiddel</b> | Niet-hechtgebonden |

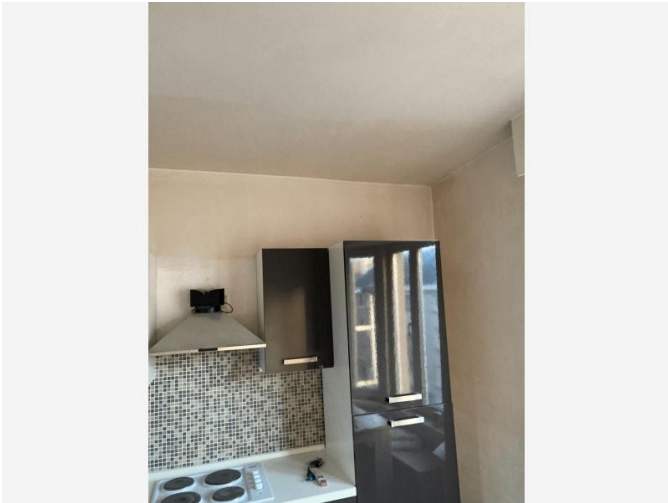
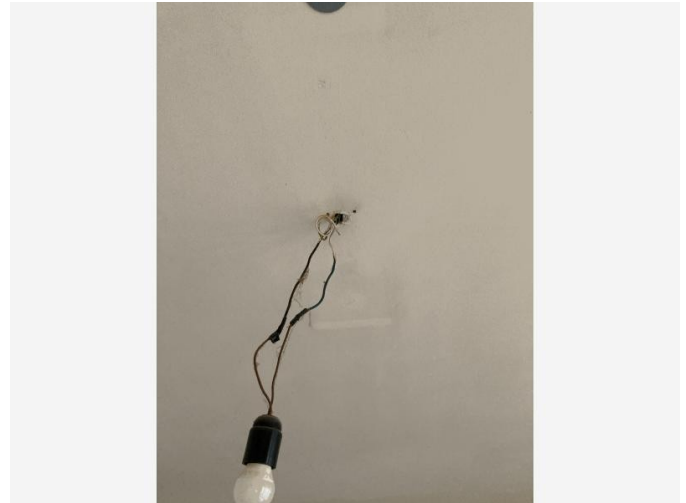
## Fiche 3: Mengstaal plafonds

Geen asbest

Overzichtsfoto

Detailfoto

| Beschrijving | Mengstaal plafonds |
| Bindmiddel van materiaal | Gips - kalk |

| Gebondenheid op basis van bindmiddel | Niet-hechtgebonden |

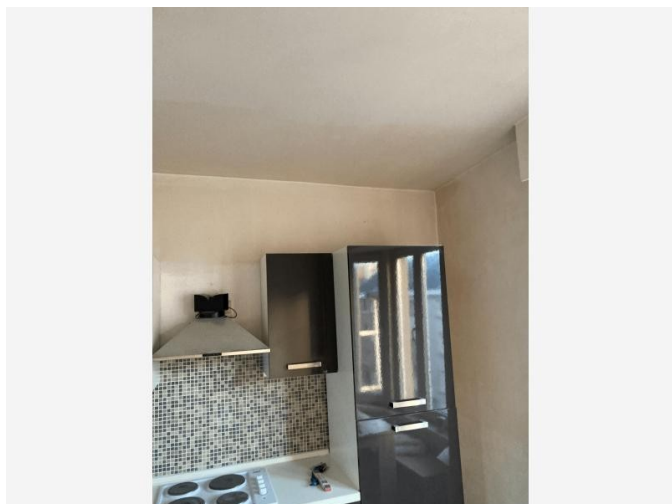
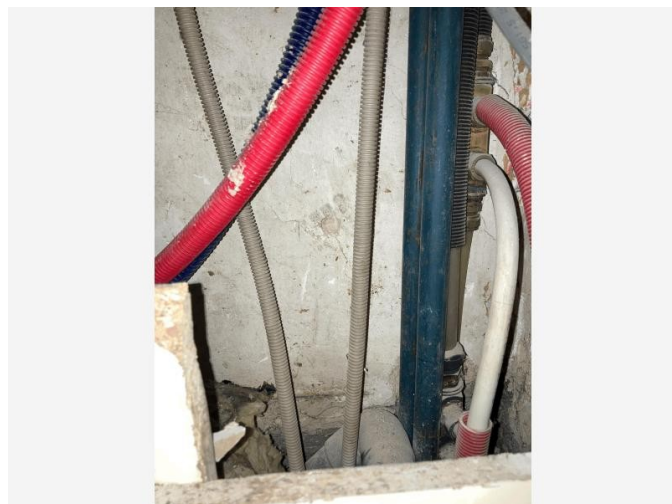
## Fiche 4: Mengstaal muren

Geen asbest

Overzichtsfoto

Detailfoto

| Beschrijving | Mengstaal muren |

| <b>Bindmiddel van materiaal</b> | Gips - kalk |
| <b>Gebondenheid op basis van bindmiddel</b> | Niet-hechtgebonden |
