## Rapport de contrôle d'installations électriques à basse et à très basse tension

**RÉF. 44/2021/76381/01:1**

**DATE DU CONTRÔLE** 23/08/2021

**ADRESSE DU CONTRÔLE** Rue Eugène Vandenhoff 139 - 4030 Liège

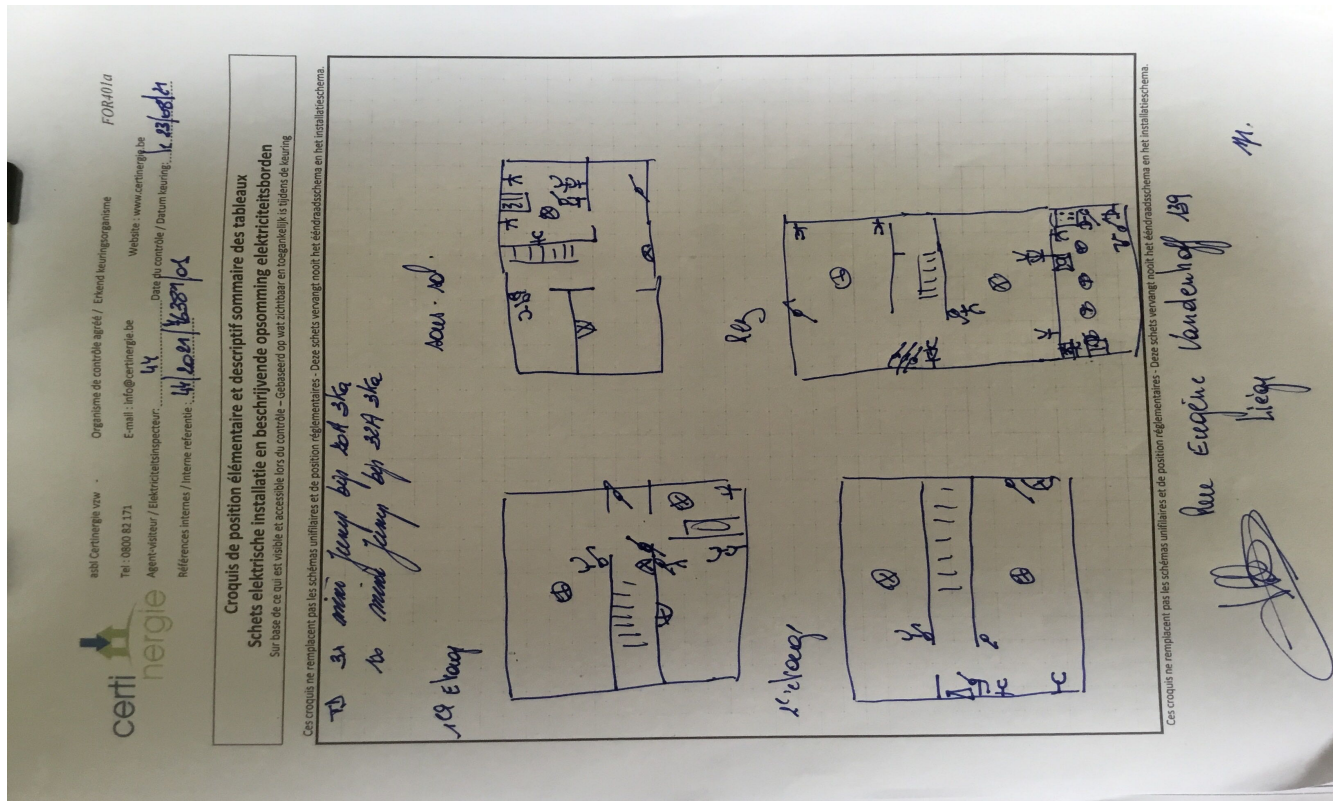
#### Croquis de position élémentaire et descriptif sommaire des tableaux

Description tableau(x) voir plan(s) dans annexe(s)

sur base de ce qui est visible et accessible lors du contrôle

Note : ces croquis ne remplacent pas les schémas unifilaires et de position réglementaires
