## Keuringsverslag van een elektrische laagspanning- en zeer lage spanningsinstallatie

### NIET CONFORM

Datum keuring: 14/12/2021

Straatnaam: Harmoniestraat  
Huisnummer: 48  
Busnummer:  
Postcode: 2018  
Gemeente: ANTWERPEN  
Land: België

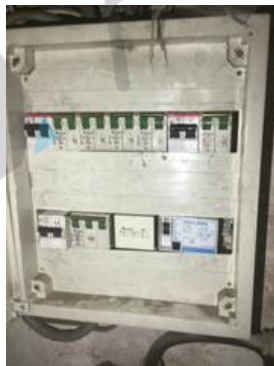
Afbeelding schakel- en verdeelbord:

Visueel nazicht (algemeen) NOK

I5.09 De genaakbare, naakte onder spanning staande delen zijn onvoldoende afgeschermd. (Boek 1 Afdeling 5.1.4. en 4.2.2.3.)

I5.10 Niet gebruikte invoeringen van het verdeelbord zijn niet correct of onvoldoende afgedicht. (Boek 1 Afdeling 5.1.4. en 4.2.2.3.)

I9.13 Toestellen zonder bodem moeten bevestigd worden op aangepaste montageplaten. (Boek 1 Afdeling 5.1.4. en 5.3.5.2. en 5.3.5.4.)

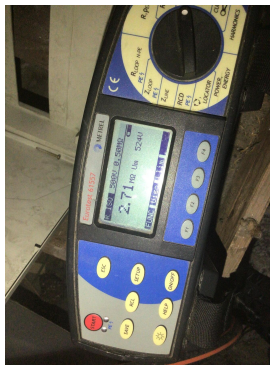
Ri algemeen: 2,71 MΩ

OK
