### Rapport de contrôle d'installations électriques à basse et à très basse tension

RÉF. 80/2022/79388/01:1

DATE DU CONTRÔLE ADRESSE DU CONTRÔLE 26/09/2022 Allée du Moulin à Vent, Appartement, Appartement 62 -5004 Bouge

TYPE DE CONTRÔLE Visite de contrôle vente ancienne installation (8.4.2.)

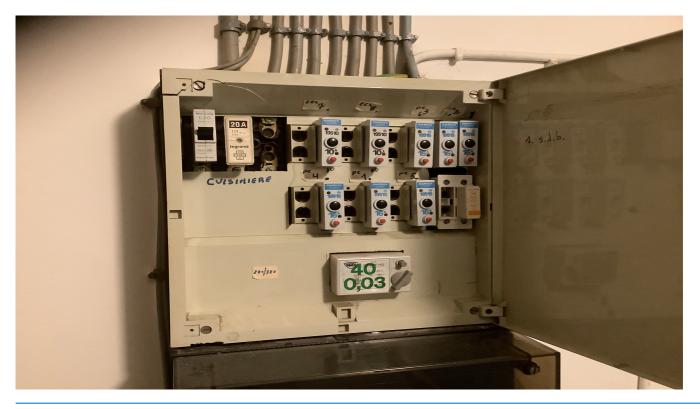
### Croquis de position élémentaire et descriptif sommaire des tableaux

sur base de ce qui est visible et accessible lors du contrôle Note : ces croquis ne remplacent pas les schémas unifilaires et de position réglementaires
