# Asbestinventarisatetest

Stapelplein 23, 9000 Gent

Attestnummer : 20221215-000170.000

Uitgegeven op : 15.12.2022

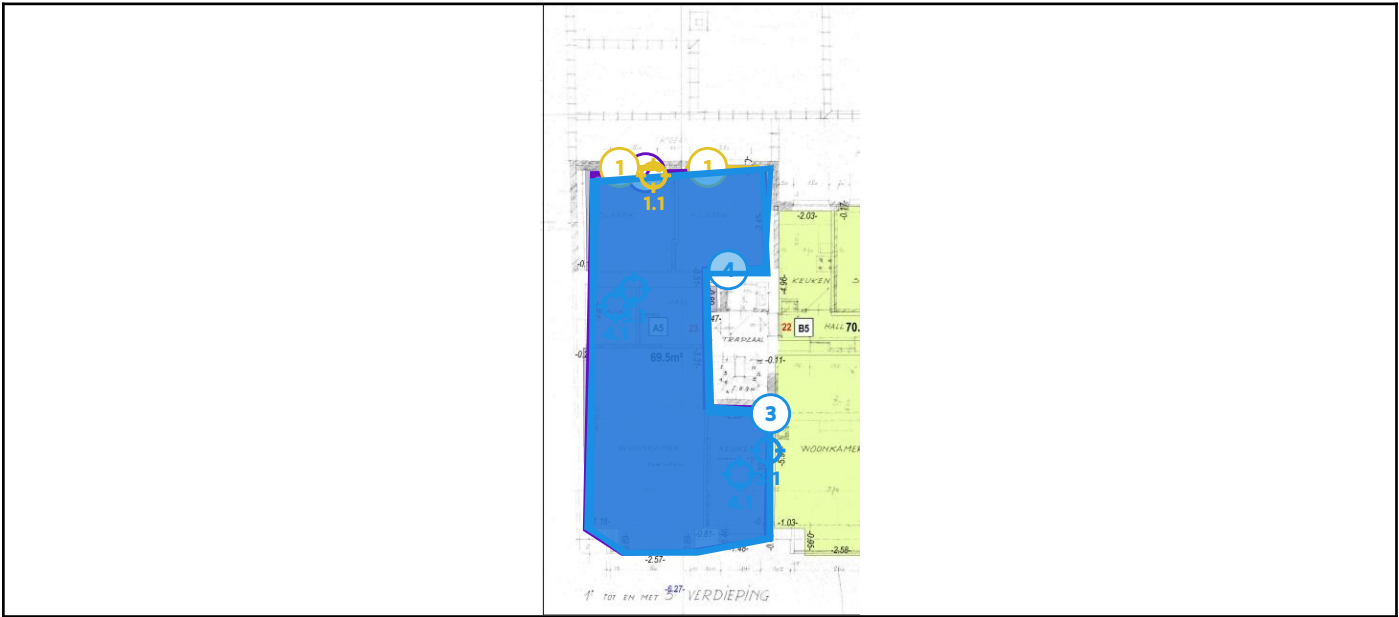
# Plan 1.1: Stapelplein 23 - A5

| Beschrijving | Type | Actie |
|---|---|---|
| 1. vensterbanken slaapkamers | Asbestmateriaal | Zorgvuldig beheren |
| 1.1 Code: 3 | Puntmonster | - |
| 2. Geen verdachte doorvoeren/wachtbuizen waargenomen | Advies | - |
| 3. Pleisterwerk muur | Geen asbest | - |
| 3.1 Code: 1 | Mengmonster | - |
| 4. Pleisterwerk plafond | Geen asbest | - |
| 4.1 Code: 2 | Mengmonster | - |

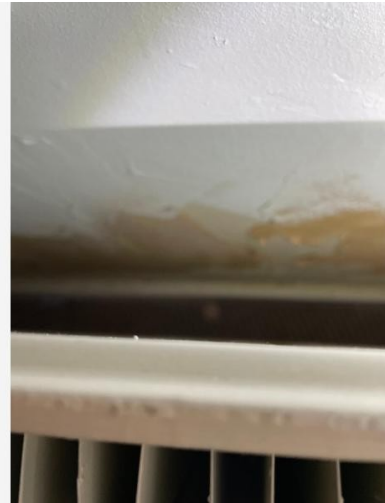
## Fiche 3: Pleisterwerk muur

Overzichtsfoto

Detailfoto

Geen asbest

| # | Type | Referentie | Resultaat |
|---|---|---|---|
| 3.1 | Mengmonster | 1 | Geen asbest |

| Beschrijving | Pleisterwerk muur |
| Bindmiddel van materiaal | Gips - kalk |

| Hoeveelheid (oppervlakte - dikte - aantal) | <ul style="list-style-type: none"> <li>• 150,00 m<sup>2</sup> - 1,00 cm - 1 stuk</li> </ul> |
