Rapport de contrôle d'installations électriques à basse et à très basse tension

RÉF. 88/2022/88115/01:1

DATE DU CONTRÔLE 13/12/2022 **AGENT VISITEUR** Philippe Da Silva
ADRESSE DU CONTRÔLE Avenue Brand Whitlock 8 (étage 5eme (ascenseur de droite , en sortant de l'ascenseur , porte à droite)) - 1150 Woluwe-Saint-Pierre **TYPE DE CONTRÔLE** Visite de contrôle vente ancienne installation (8.4.2.)

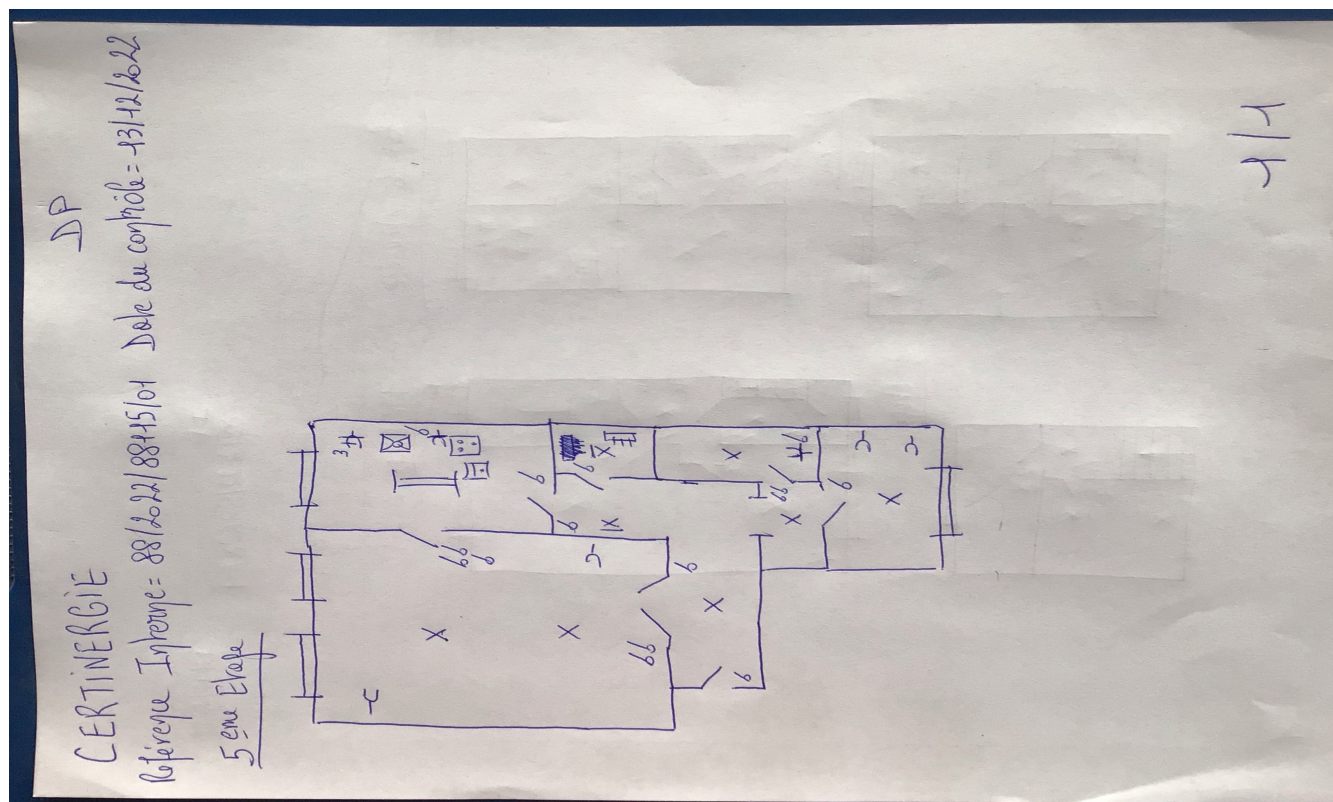
Croquis de position élémentaire et descriptif sommaire des tableaux

sur base de ce qui est visible et accessible lors du contrôle

Note : ces croquis ne remplacent pas les schémas unifilaires et de position réglementaires
