# Asbestinventarisatetest

Frans De Vriendtstraat 31, 2140 Antwerpen

Attestnummer : 20221214-000252.000

Uitgegeven op : 14.12.2022

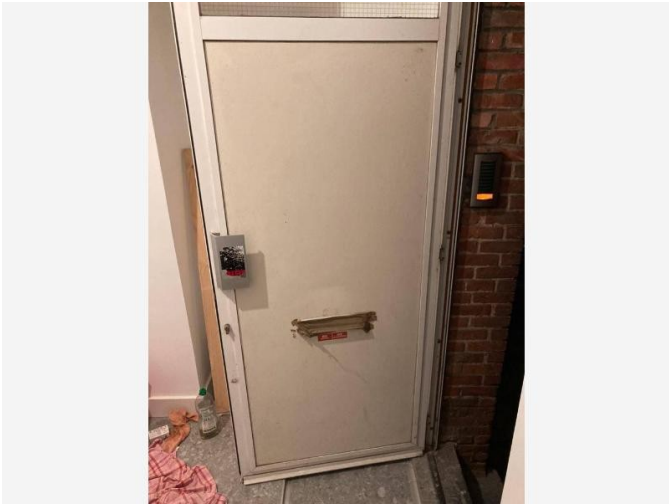
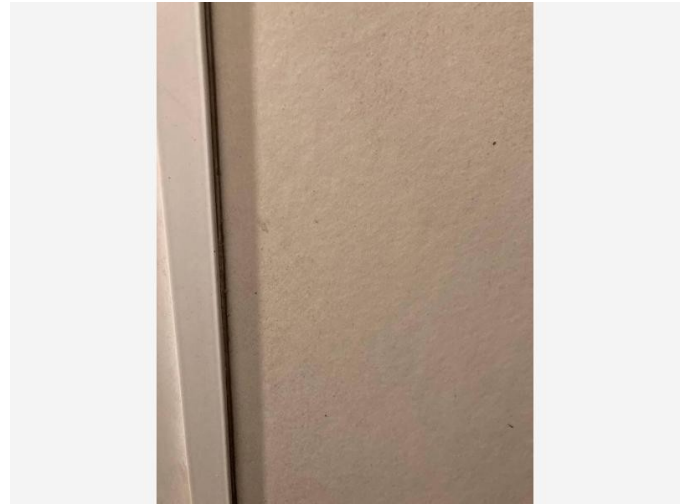
Overzichtsfoto

Detailfoto

| Eindbeoordeling materiaalarisico | Laag materiaalarisico en/of verlaagde kans op vezelvrijgave |

| Gebondenheid | Categorie 1: hechtgebonden in oorsprong |
| Asbestsoort (vezeltype) | Crocidoliet aanwezig |
| Asbestconcentratie | Laag (< 50%) |
| Afschermingsgraad van het gehele materiaal | Geheel of deels (ook) vrij aan de binnenlucht |
| Toestand van het materiaal | Onbeschadigd, niet verweerd |

| Beschrijving | Glasalplaat voordeur |
| Asbestmateriaal | Plaat, paneel, tablet - Geëmailleerd, type Glasal |

Het asbestmateriaal valt onder de mijlpaal van 2040.

Zorgvuldig beheren

- Zorg voor een veilig beheer. Vermijd het beschadigen van het asbestmateriaal. Controleer de toestand jaarlijks op wijzigingen.

- Eenvoudige handelingen: mag via doe-het-zelf of door werknemer(s) met opleidingsattest eenvoudige handelingen  
Hechtgebonden asbest zonder wijziging toestand

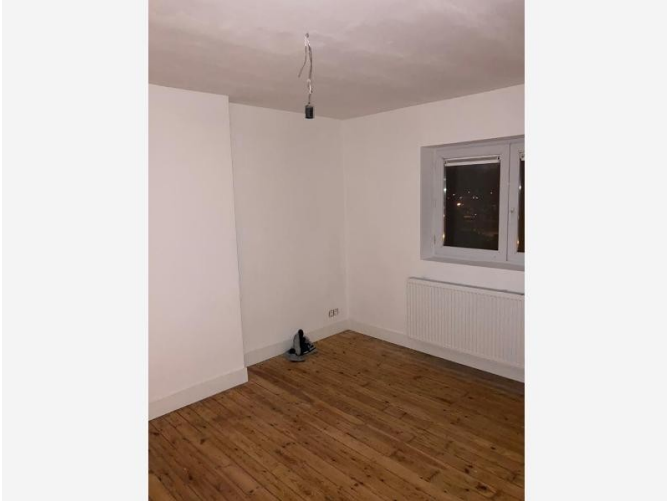
Situeringsfoto

**Bouwjaar:** 2022

*Constructies gebouwd vanaf 2001 moeten niet onderzocht worden*

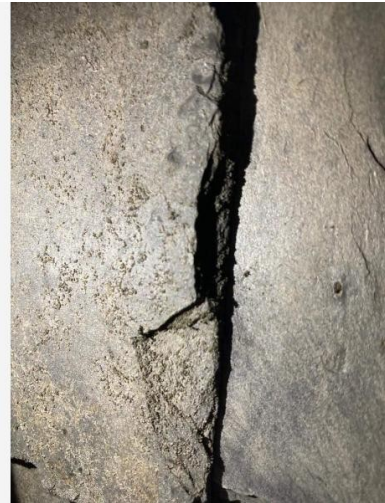
Overzichtsfoto

Detailfoto

Geen asbest

| # | Type | Referentie | Resultaat |
|---|---|---|---|
| 6.1 | Puntmonster | 220177-1 | Geen asbest |

| Beschrijving | Daklei |
