# Asbestinventarisatetest

Stationsstraat 15/1, 3970 Leopoldsburg

Attestnummer : 20230221-000228.000

Uitgegeven op : 21.02.2023

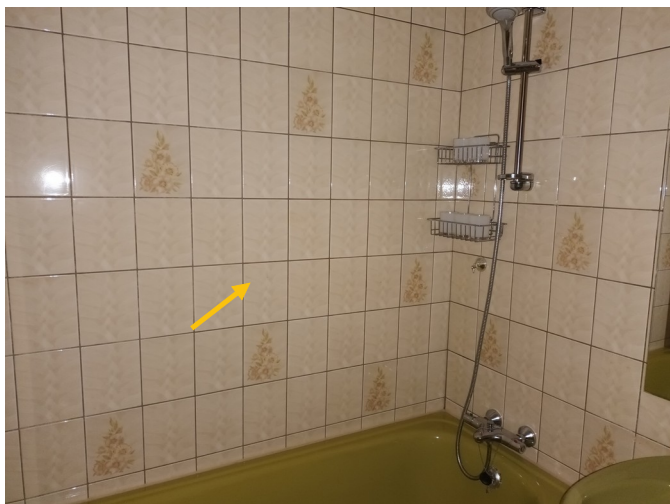
Vrije foto

Tegellijm achter faience tegels in de badkamer is verdacht. Indien deze vrijkomt door werkzaamheden is het aangeraden hiervan een staal te nemen.

| (Asbest)materiaal | In-situ afwerkingslagen - Lijm laag |

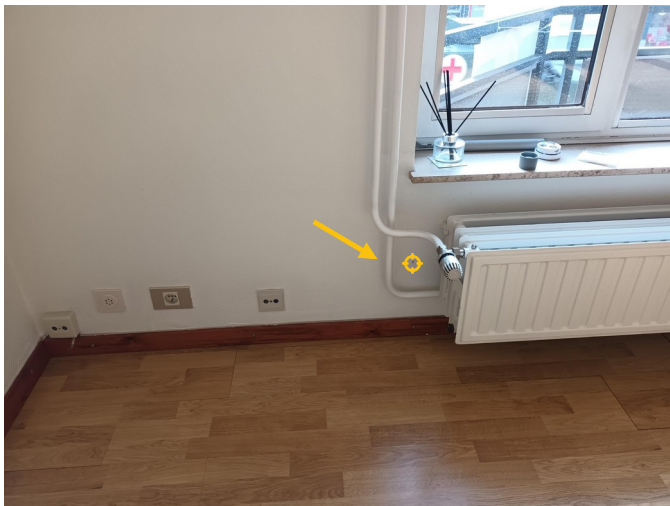
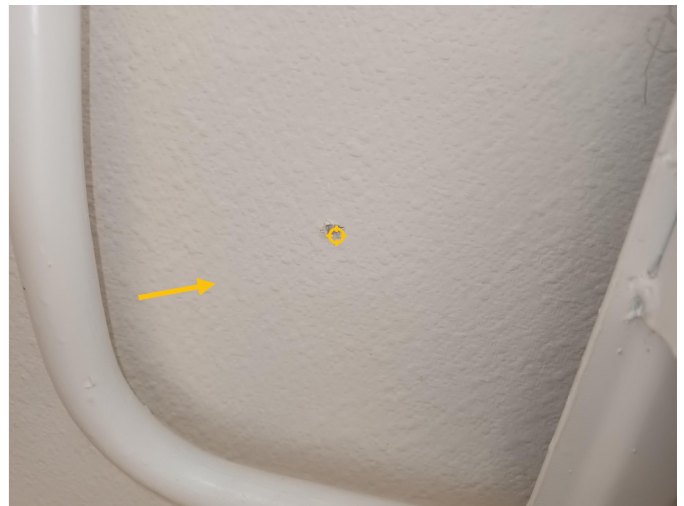
## Fiche 2: Fiche A1: Pleisterwerk

Geen asbest

| # | Type | Referentie | Resultaat |
|---|---|---|---|
| 2.1 | Mengmonster | 1 | Geen asbest |

| Bindmiddel van materiaal | Gips - kalk |

| Gebondenheid op basis van bindmiddel | Niet-hechtgebonden |
| Hoeveelheid (oppervlakte - dikte - aantal) | <ul style="list-style-type: none"> <li>• 200,00 m<sup>2</sup> - 5,00 cm - 1 stuk</li> </ul> |

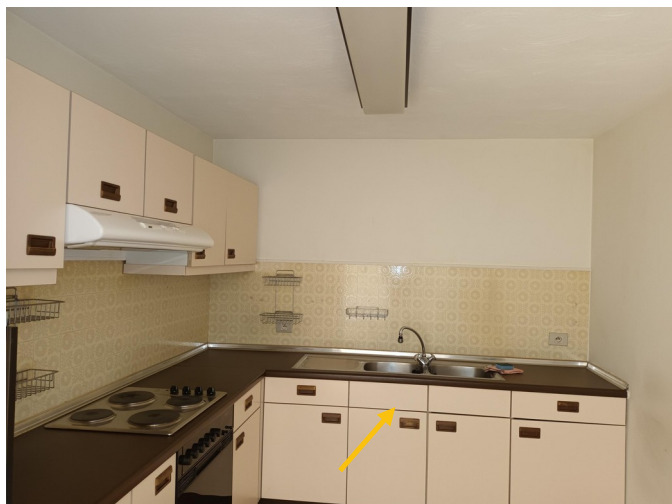
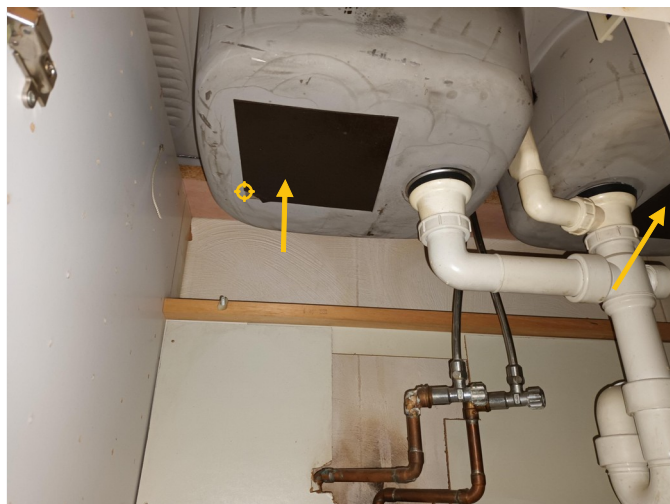
## Fiche 3: Fiche A2: Ontdreuningsplaatje

Geen asbest

| # | Type | Referentie | Resultaat |
|---|---|---|---|
| 3.1 | Puntmonster | 2 | Geen asbest |

| Primaire drager | HVAC infrastructuur en uitrusting |
| Bindmiddel van materiaal | Bitumen (roofing, teer, asfalt) |
