# Asbestinventarisatetest

Juliaan Dillensstraat 23, 2018 Antwerpen

Attestnummer : **20230422-000088.000**

Uitgegeven op : **22.04.2023**

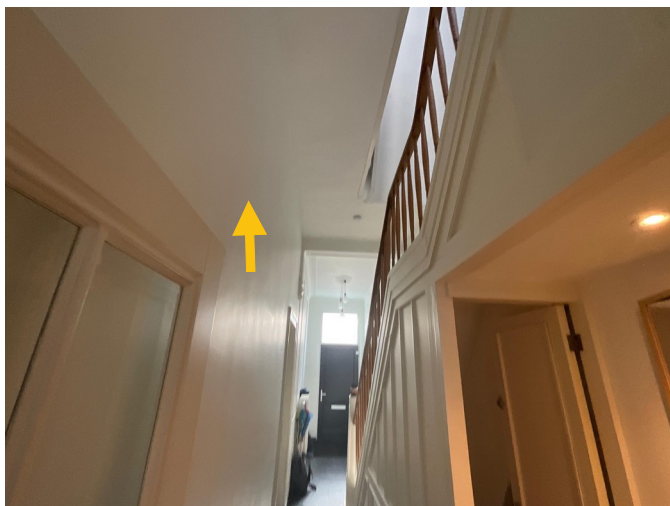
*Situeringsfoto*

### Tijdelijke beperking

**Reden:** Het te onderzoeken materiaal situeert zich hoger dan 3,50 m te rekenen vanaf een veilige ondergrond

**Uitleg van de asbestdeskundige:** Niet traceerbaar.

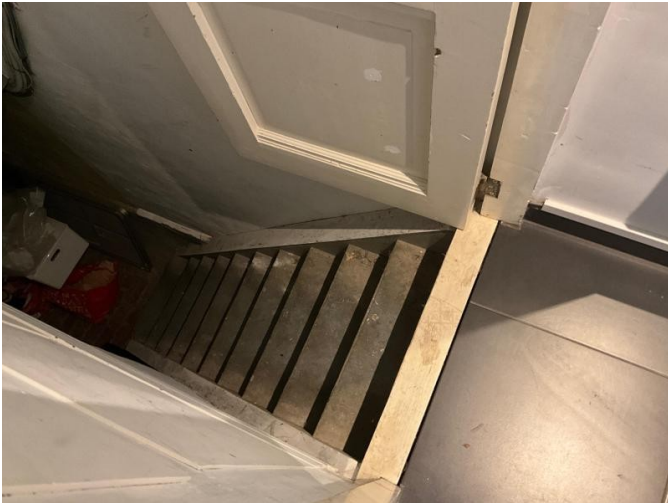
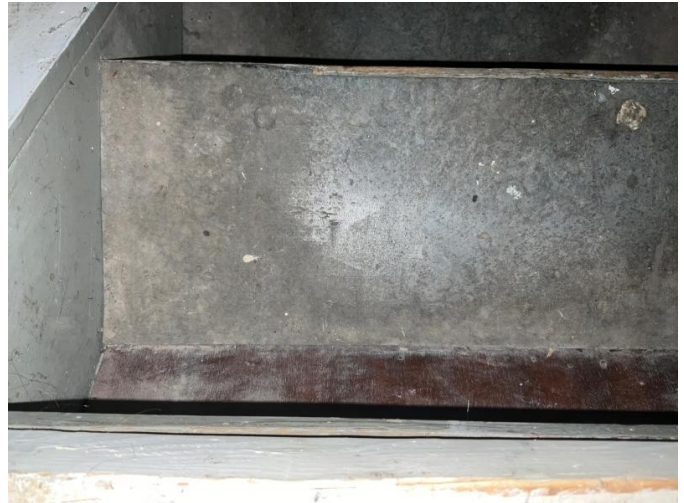
## Fiche 4: Trapbekleding kelder

Geen asbest

| # | Type | Referentie | Resultaat |
|---|---|---|---|
| 4.1 | Puntmonster | 3 | Geen asbest |

| Beschrijving | Trapbekleding kelder |
| Bindmiddel van materiaal | Lijm |

| Gebondenheid op basis van bindmiddel | Hecht |
| Hoeveelheid (oppervlakte - dikte - aantal) | <ul style="list-style-type: none"> <li>• 8,00 m<sup>2</sup> - 4,00 mm - 1 stuk</li> </ul> |

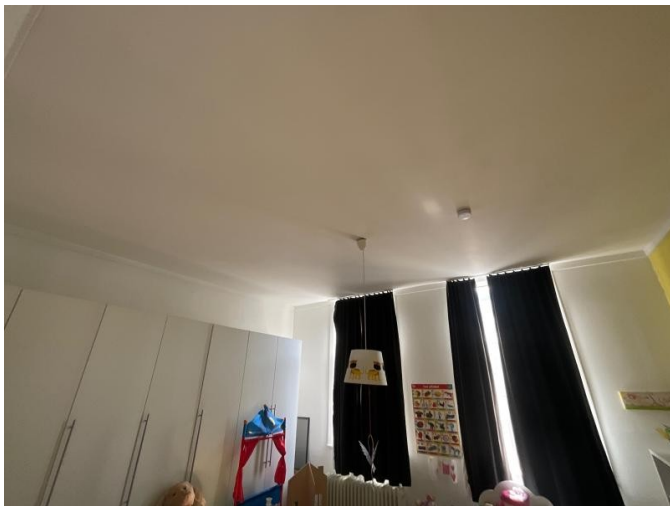
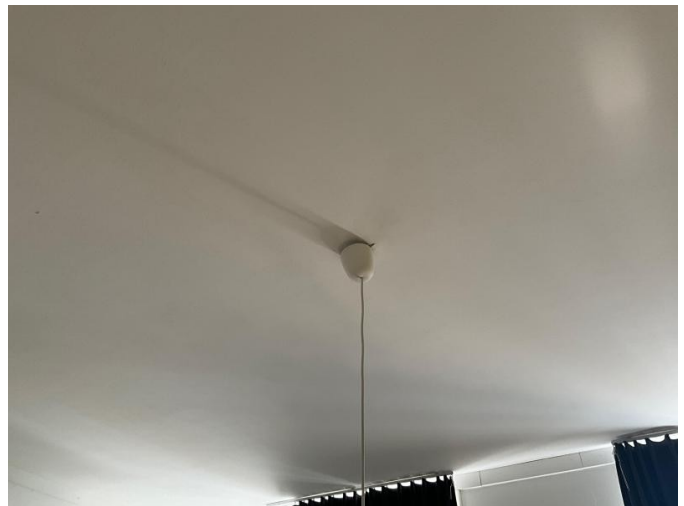
## Fiche 6: Plafond

Geen asbest

| # | Type | Referentie | Resultaat |
|---|---|---|---|
| 6.1 | Mengmonster | 1 | Geen asbest |

| Beschrijving | Plafond |
| Bindmiddel van materiaal | Gips - kalk |

| Gebondenheid op basis van bindmiddel | Niet-hechtgebonden |
| Hoeveelheid (oppervlakte - dikte - aantal) | <ul style="list-style-type: none"> <li>• 74,00 m<sup>2</sup> - 1,00 cm - 1 stuk</li> </ul> |
