# Asbestinventarisatetest

Herentalsebaan 387/302, 2100 Antwerpen

Attestnummer : 20230415-000186.000

Uitgegeven op : 15.04.2023

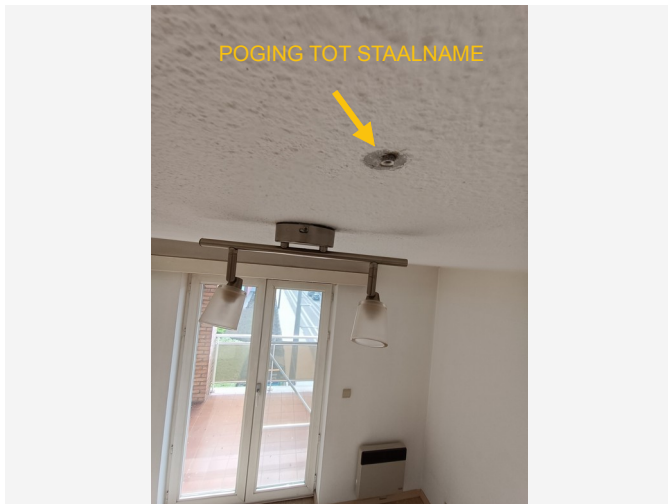
Vrije foto

Er is geen pleisterwerk aanwezig in de plafonds, geen staalname mogelijk.

| Primaire drager | Plafond |

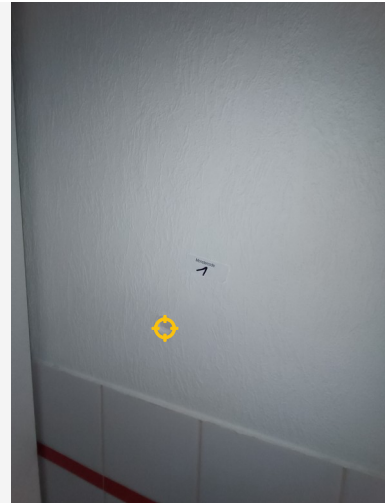
## Fiche 3: Pleisterwerk muren

Geen asbest

| # | Type | Referentie | Resultaat |
|---|---|---|---|
| 3.1 | Mengmonster | 1 | Geen asbest |

| Beschrijving | Pleisterwerk muren |
| Bindmiddel van materiaal | Gips - kalk |

| Gebondenheid op basis van bindmiddel | Niet-hechtgebonden |

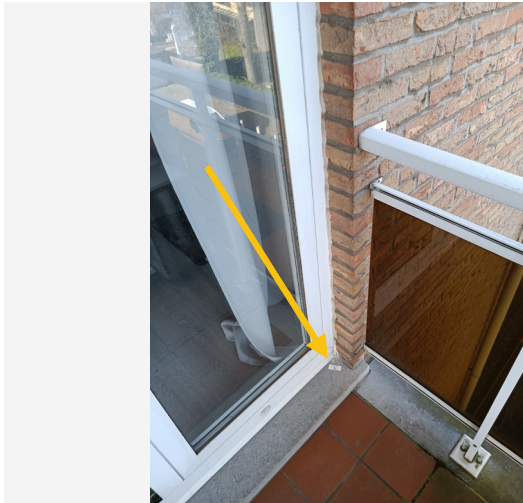
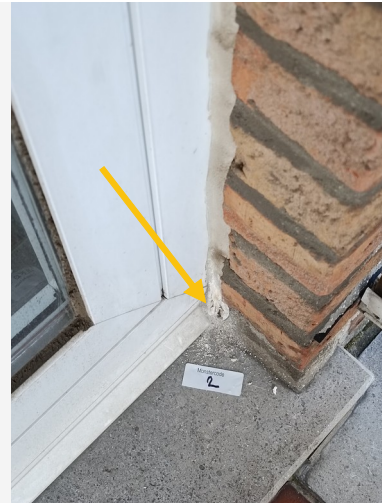
## Fiche 4: Mastiek ramen/terrasdeur

Geen asbest

| Beschrijving | Mastiek ramen/terrasdeur |
| Bindmiddel van materiaal | Kitten, mastiek, pasta |
