# Asbestinventarisatetest

Herentalsebaan 387/102, 2100 Antwerpen

Attestnummer : 20230416-000083.000

Uitgegeven op : 16.04.2023

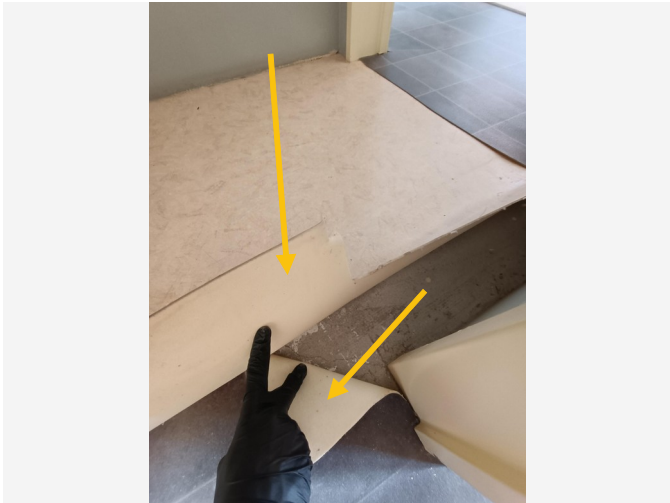
Vrije foto

De verschillende vinyl's werden gecontroleerd en als niet asbest-verdacht beschouwd.

| Primaire drager | Vloer |
| (Asbest)materiaal | Prefab - afwerking - Vloerzeil |

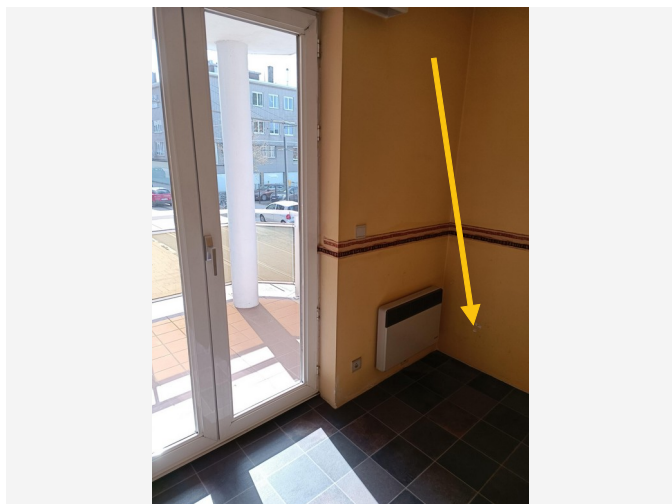
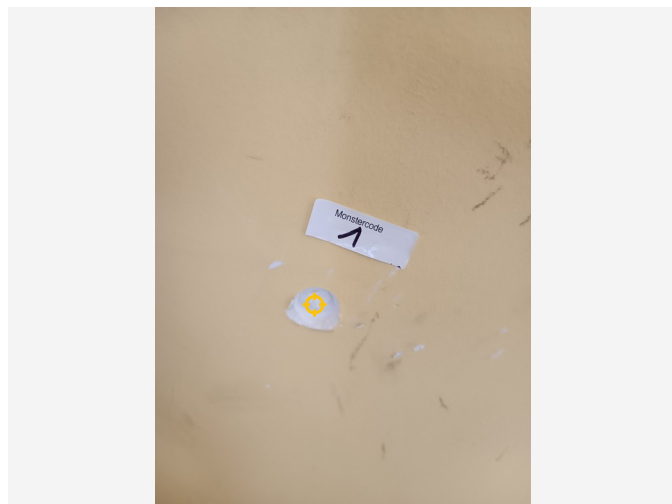
## Fiche 3: Pleisterwerk muren

Overzichtsfoto

Detailfoto

Geen asbest

| # | Type | Referentie | Resultaat |
|---|---|---|---|
| 3.1 | Mengmonster | 1 | Geen asbest |

| Beschrijving | Pleisterwerk muren |
| Bindmiddel van materiaal | Gips - kalk |

| Hoeveelheid (oppervlakte - dikte - aantal) | <ul style="list-style-type: none"> <li>• 173,30 m<sup>2</sup> - 1,50 cm - 1 stuk</li> </ul> |

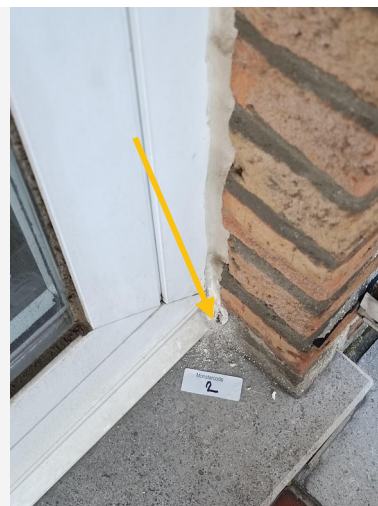
## Fiche 4: Mastiek ramen/terrasdeur

Overzichtsfoto

Detailfoto

Geen asbest

| Beschrijving | Mastiek ramen/terrasdeur |

| <b>Opmerking</b> | Staalname mastiek uitgevoerd in het appartement links 3e verdiep van dit gebouw. Het resultaat was negatief (geen asbest.) . De mastiek aanwezig bij de ramen en deuren van dit appartement is identiek. Bewijsdocument (laboanalyse) bij het dossier gevoegd. |
