# Asbestinventarisatetest

Lode Vissenaekenstraat 42/101, 2600 Antwerpen

Attestnummer : 20230514-000050.000

Uitgegeven op : 14.05.2023

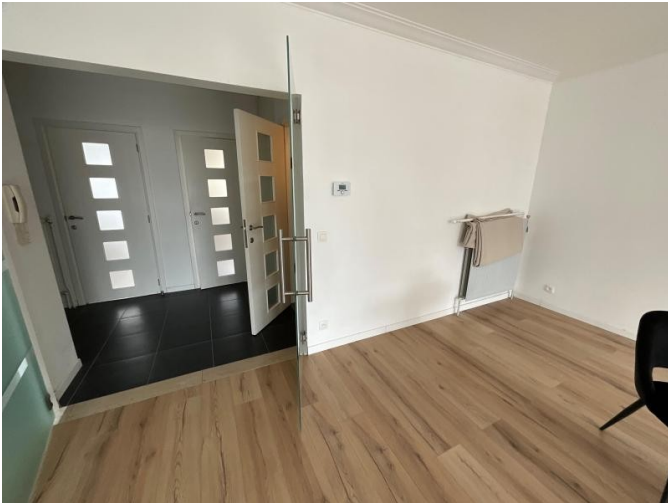
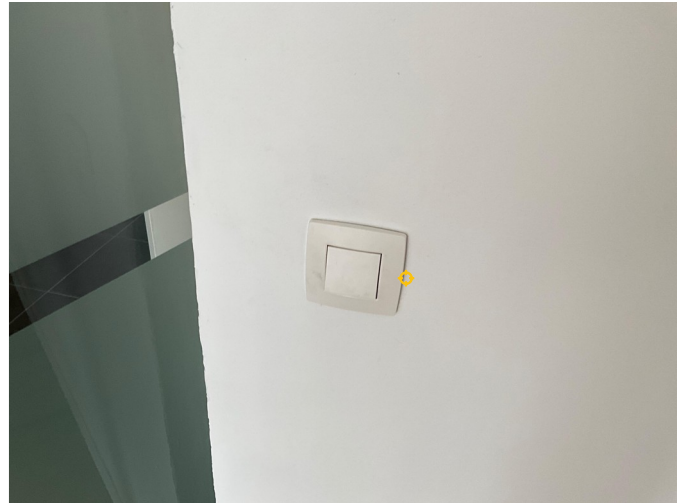
## Fiche 1: Pleisterwerken

Geen asbest

Overzichtsfoto

Detailfoto

| # | Type | Referentie | Resultaat |
|---|---|---|---|
| 1.1 | Mengmonster | 1 | Geen asbest |

| Beschrijving | Pleisterwerken |
| Bindmiddel van materiaal | Gips - kalk |

| Gebondenheid op basis van bindmiddel | Niet-hechtgebonden |
| Hoeveelheid (oppervlakte - dikte - aantal) | <ul style="list-style-type: none"> <li>• 192,00 m<sup>2</sup> - 1,00 cm - 1 stuk</li> </ul> |

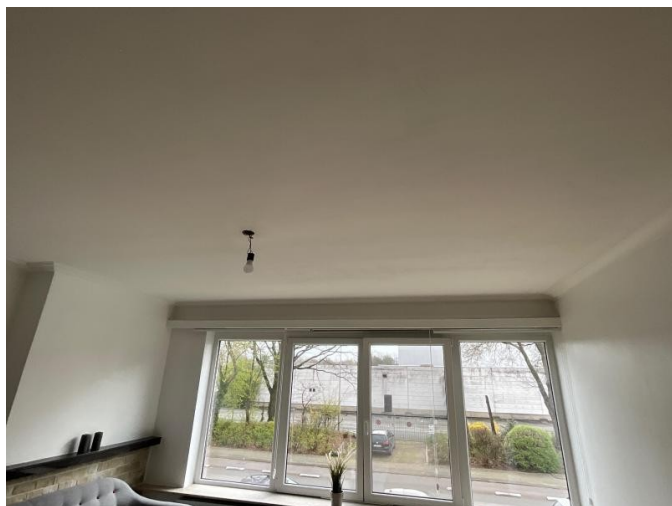
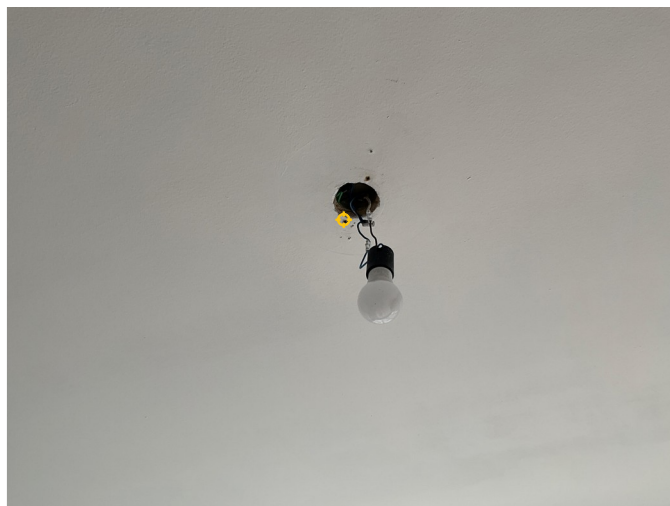
## Fiche 2: Plafond

Geen asbest

Overzichtsfoto

Detailfoto

| # | Type | Referentie | Resultaat |
|---|---|---|---|
| 2.1 | Mengmonster | 2 | Geen asbest |

| Beschrijving | Plafond |
| Bindmiddel van materiaal | Gips - kalk |

| Gebondenheid op basis van bindmiddel | Niet-hechtgebonden |
| Hoeveelheid (oppervlakte - dikte - aantal) | <ul style="list-style-type: none"> <li>• 91,00 m<sup>2</sup> - 1,00 cm - 1 stuk</li> </ul> |
