# Asbestinventarisatetest

Cassiersstraat 32/6, 2060 Antwerpen

Attestnummer : 20230215-000452.000

Uitgegeven op : 15.02.2023

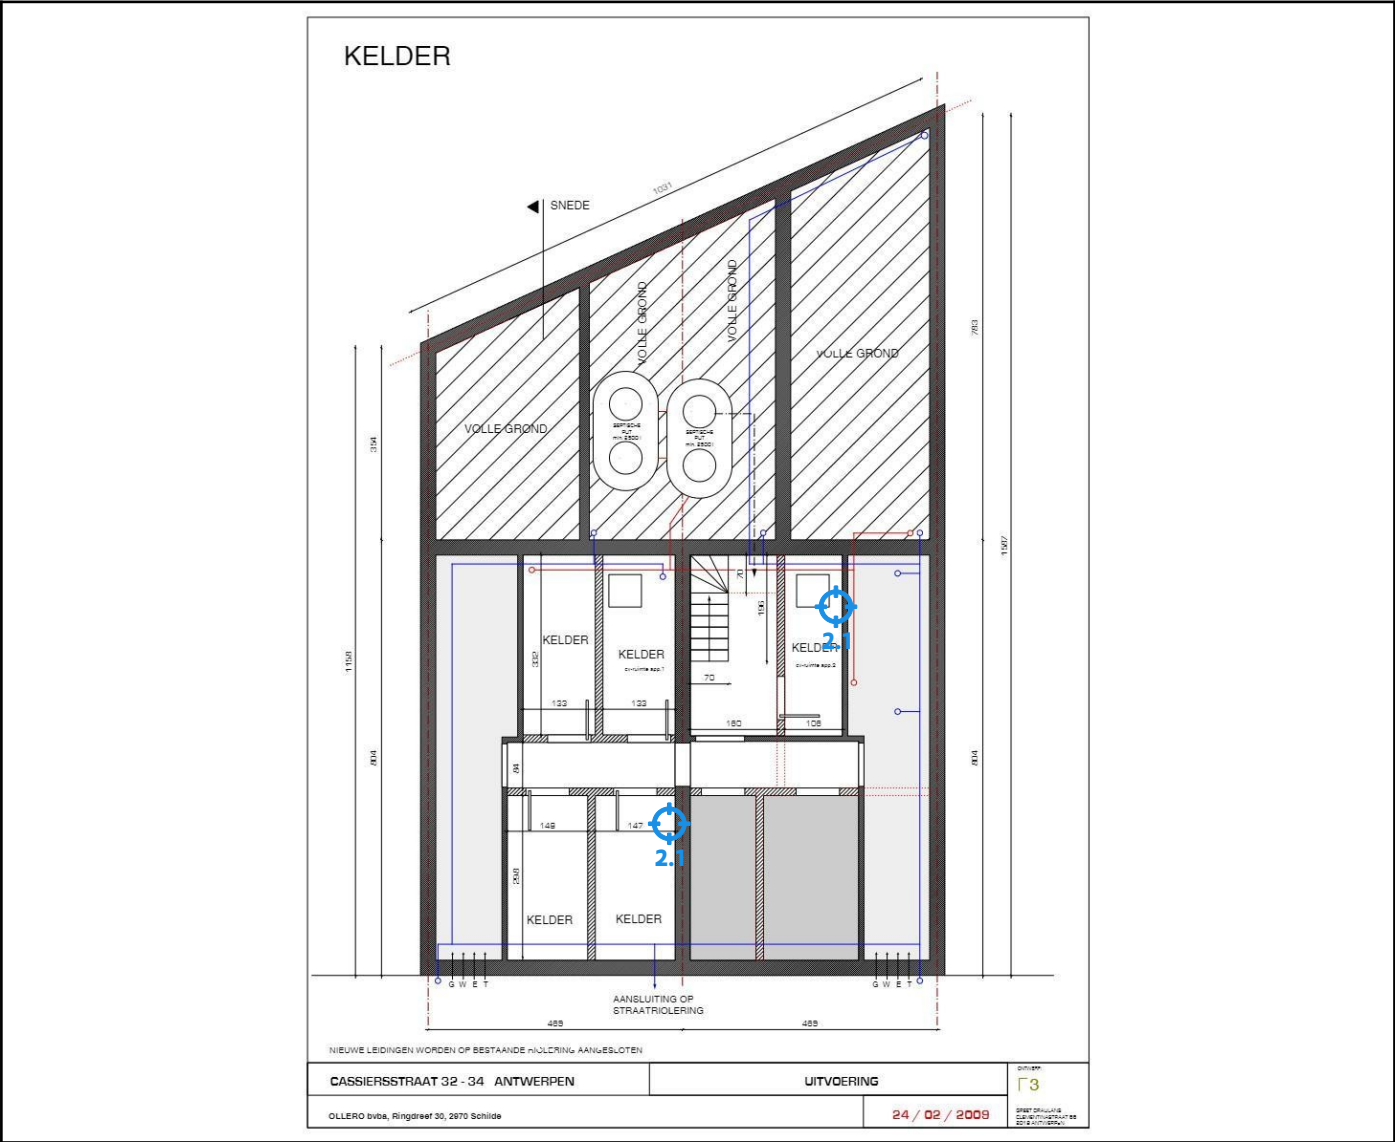
# Plan 1.2: Plan unit 3 en 4

| Beschrijving | Type | Actie |
|---|---|---|
| 2. Kelder | Geen asbest | - |
| 2.1 Code: ID 5 | Mengmonster | - |

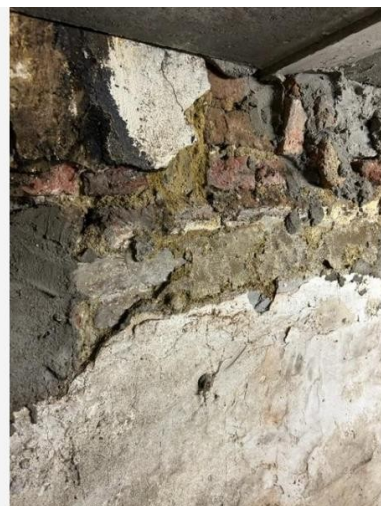
## Fiche 2: Kelder

Geen asbest

| # | Type | Referentie | Resultaat |
|---|---|---|---|
| 2.1 | Mengmonster | ID 5 | Geen asbest |

| Bindmiddel van materiaal | Gips - kalk |

| Gebondenheid op basis van bindmiddel | Niet-hechtgebonden |
| Hoeveelheid (oppervlakte - dikte - aantal) | <ul style="list-style-type: none"> <li>• 40,00 m<sup>2</sup> - 1,00 cm - 1 stuk</li> </ul> |
| Opmerking | Er werd een mengstaal genomen van de bezetti g in de kelder. De kelderruimte gaat toebedeeld worden aan de verschillende appartementen. |
