# Asbestinventarisatetest

Cassiersstraat 32/5, 2060 Antwerpen

Attestnummer : 20230215-000287.002

Uitgegeven op : 15.02.2023

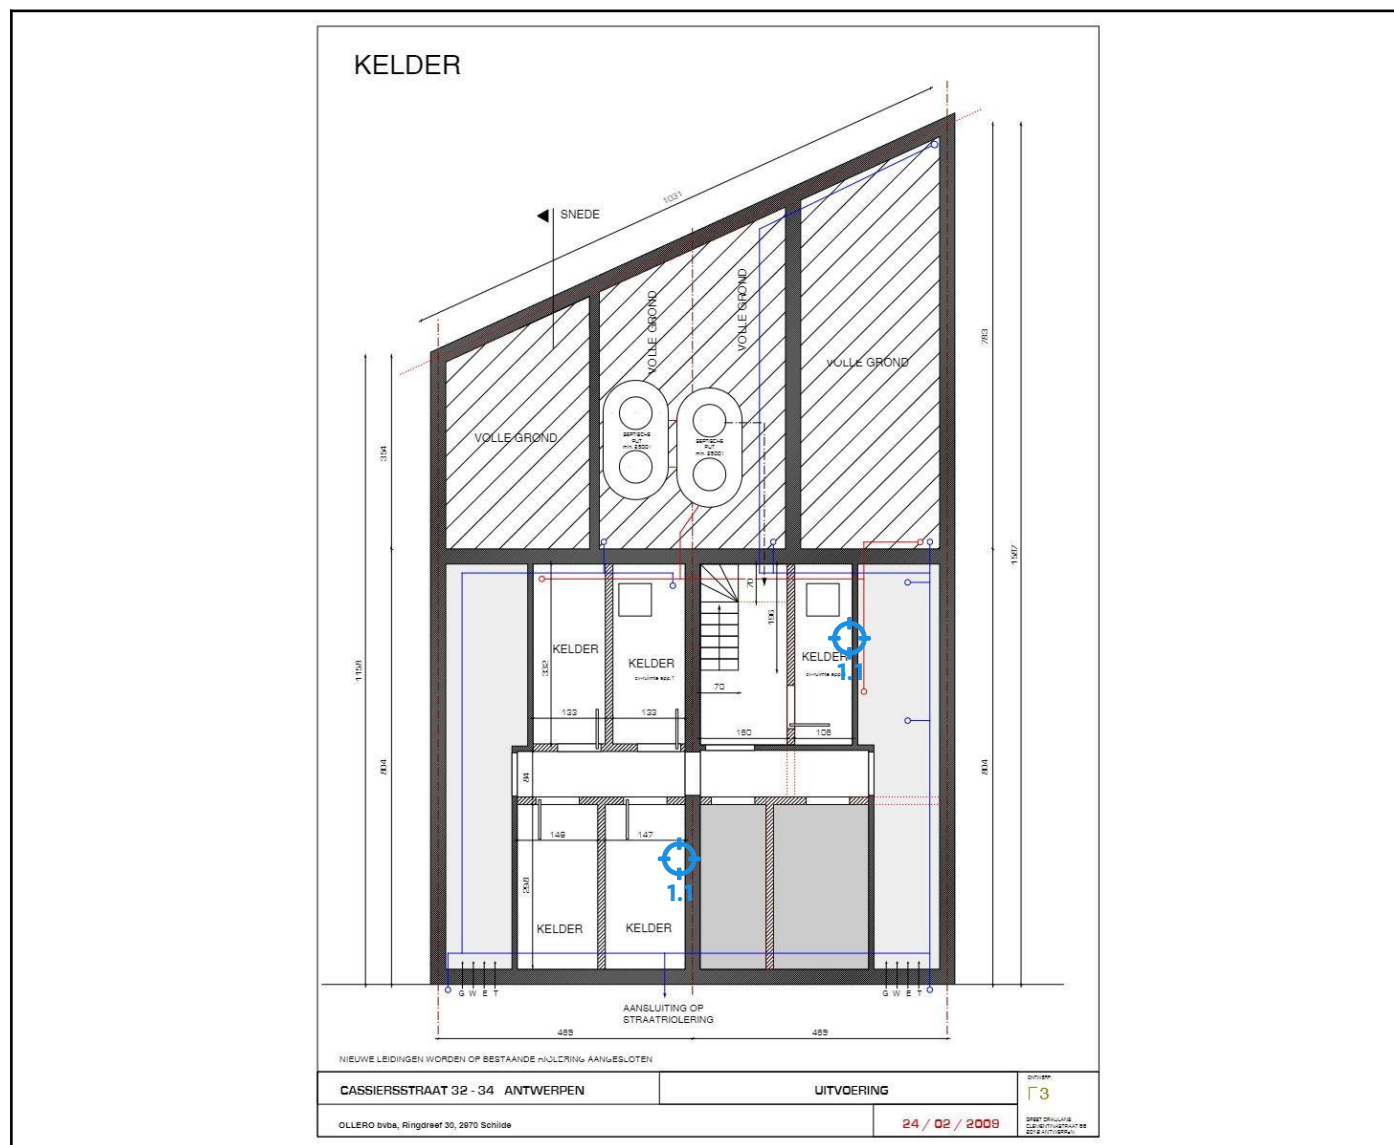
## Plan 1.1: Plan kelder Cassiersstraat 32

| Beschrijving | Type | Actie |
|---|---|---|
| 1. kelder | Geen asbest | - |
| 1.1 Code: ID5 | Mengmonster | - |

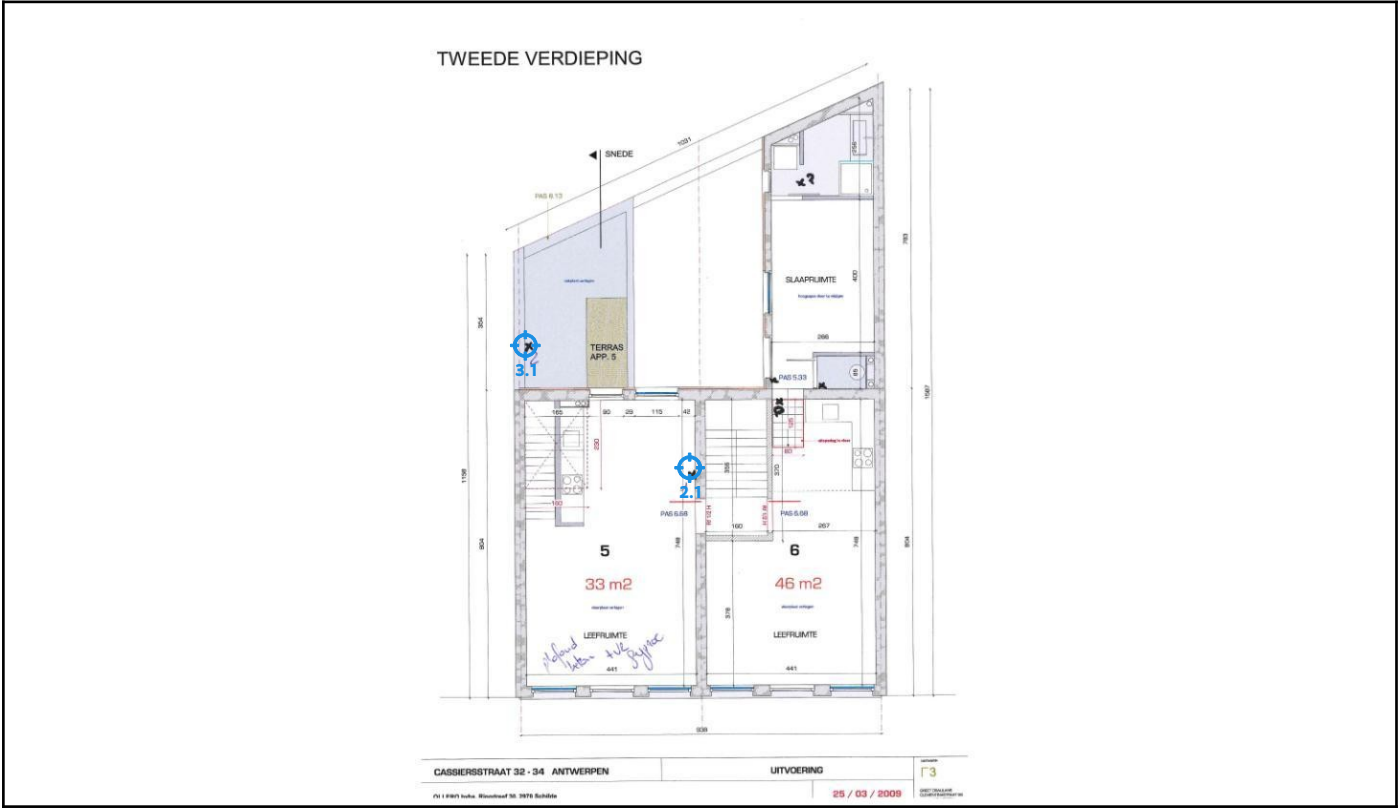
# Plan 1.2: PLAN V2

| Beschrijving | Type | Actie |
|---|---|---|
| 2. Bezetting muur | Geen asbest | - |
| 2.1 Code: ID 10 | Mengmonster | - |
| 3. Roofing over dekstenen terras | Geen asbest | - |
| 3.1 Code: ID 11 | Puntmonster | - |

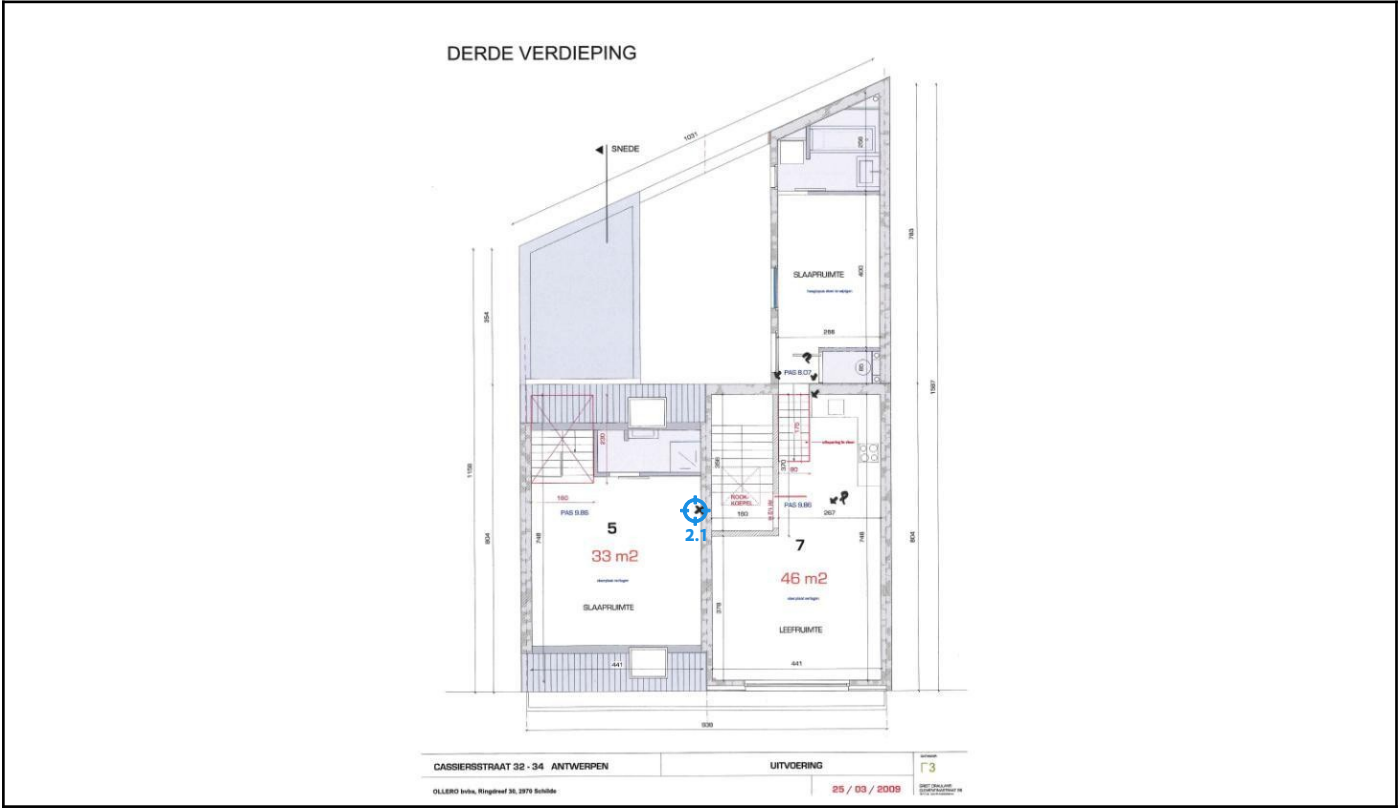
# Plan 1.3: PLAN V3

| Beschrijving | Type | Actie |
|---|---|---|
| 2. Bezetting muur | Geen asbest | - |
| 2.1 Code: ID 10 | Mengmonster | - |

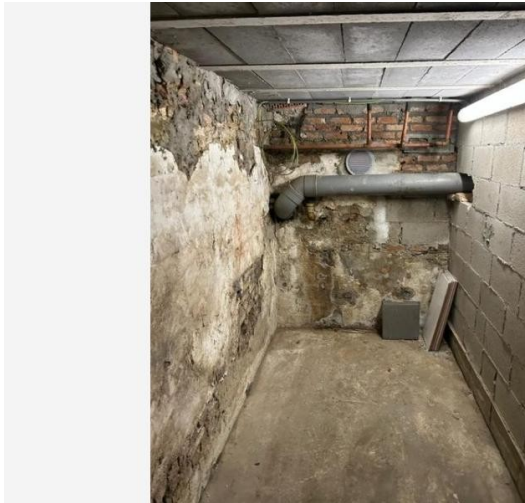
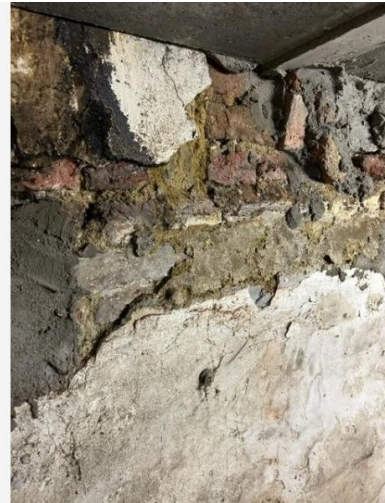
Geen asbest

| Beschrijving | kelder |
| Primaire drager | Binnenwand |
| Bindmiddel van materiaal | Gips - kalk |

| Opmerking | Er werd een mengstaal genomen van de bezetting in de kelder. De kelderruimte gaat toebedeeld worden aan de verschillende appartementen |

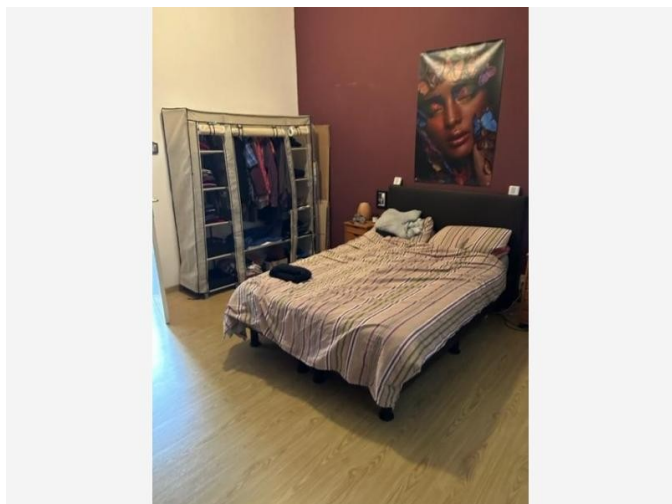
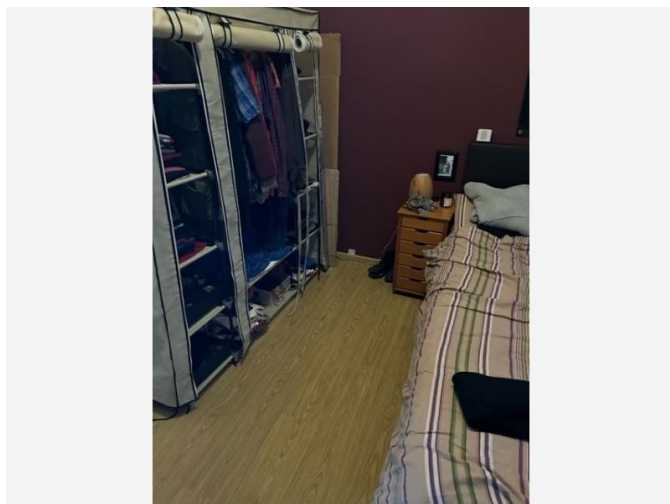
## Fiche 2: Bezetting muur

Geen asbest

| Beschrijving | Bezetting muur |
| Primaire drager | Binnenwand |

| Bindmiddel van materiaal | Gips - kalk |

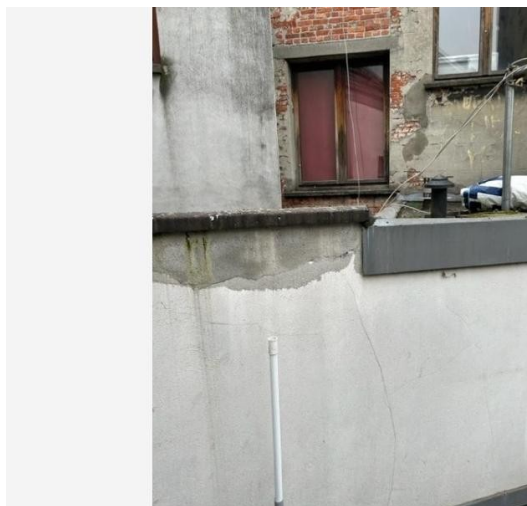
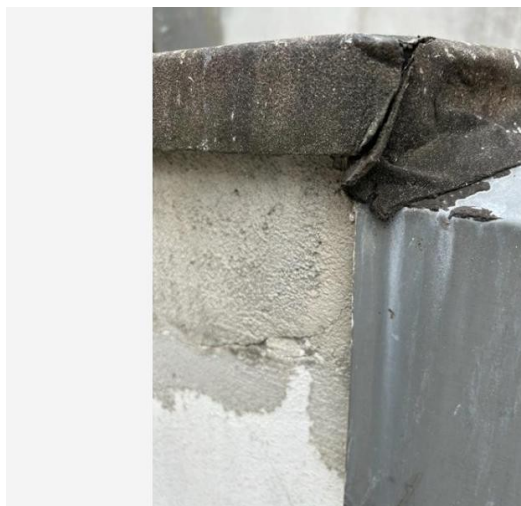
## Fiche 3: Roofing over dekstenen terras

Geen asbest

| Beschrijving | Roofing over dekstenen terras |
| Primaire drager | Afboording, omheining... |
| Bindmiddel van materiaal | Bitumen (roofing, teer, asfalt) |
