# Asbestinventarisatetest

Fruithoflaan 118/1010, 2600 Antwerpen

Attestnummer : 20230130-000374.000

Uitgegeven op : 30.01.2023

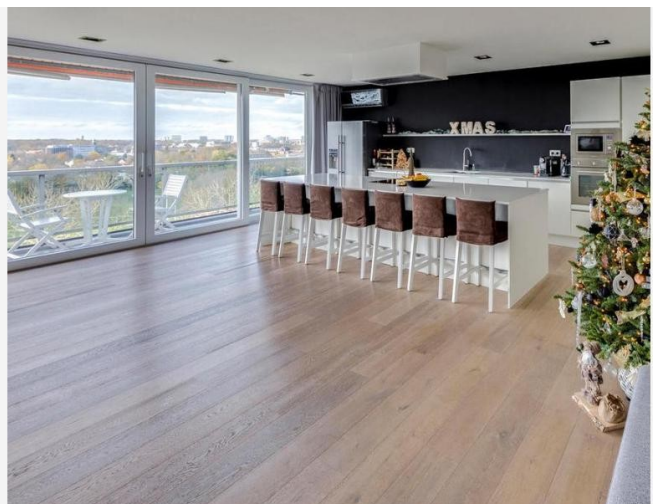
Vrije foto

Vloerbedekking (excl. badkamer) bestaat uit parket. Deze is geplaatst in 2018. Indien deze vloer verwijderd zou worden tijdens verbouwing dient de onderliggende laag geanalyseerd te worden op eventueel restant van mogelijke asbesttoepassingen

| Primaire drager | Vloer |

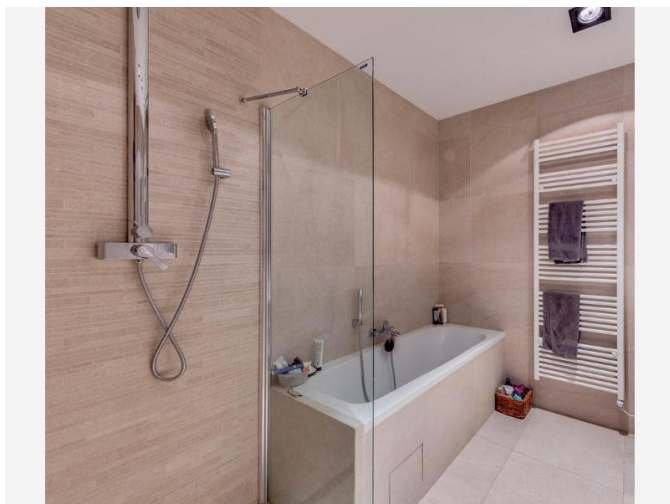
Vrije foto

Badkamer is volledig opnieuw betegeld in 2018 (vloer + wand). Indien de vloer of wanden verwijderd zou worden tijdens verbouwing dient de onderliggende laag geanalyseerd te worden op eventueel restant van mogelijke asbesttoepassingen. Doordat het pleisterwerk geen asbest bevat (zie monstername) lijkt de aanwezigheid van asbest in deze toepassing hoogst onwaarschijnlijk

| Primaire drager | Binnenwand |
| (Asbest)materiaal | Prefab - afwerking - Tegel |

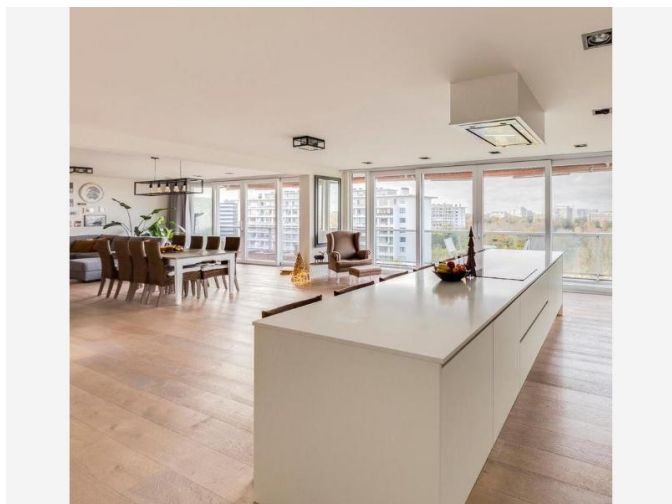
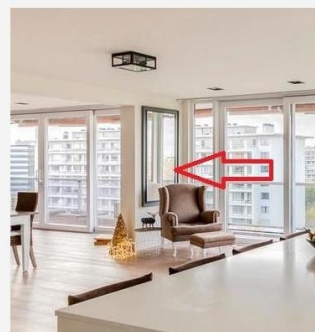
## Fiche 4: Wanden

Geen asbest

| # | Type | Referentie | Resultaat |
|---|---|---|---|
| 4.1 | Mengmonster | GRO2023011_01 | Geen asbest |

| Bindmiddel van materiaal | Gips - kalk |

| Hoeveelheid (oppervlakte - dikte - aantal) | <ul style="list-style-type: none"> <li>• 58,00 m<sup>2</sup> - 1,00 cm - 1 stuk</li> </ul> |
| Opmerking | Monstername achter spiegel in woonruimte |
