# Asbestinventarisatetest

Gasthuisstraat 68, 2960 Brecht

Attestnummer : 20230602-000160.000

Uitgegeven op : 02.06.2023

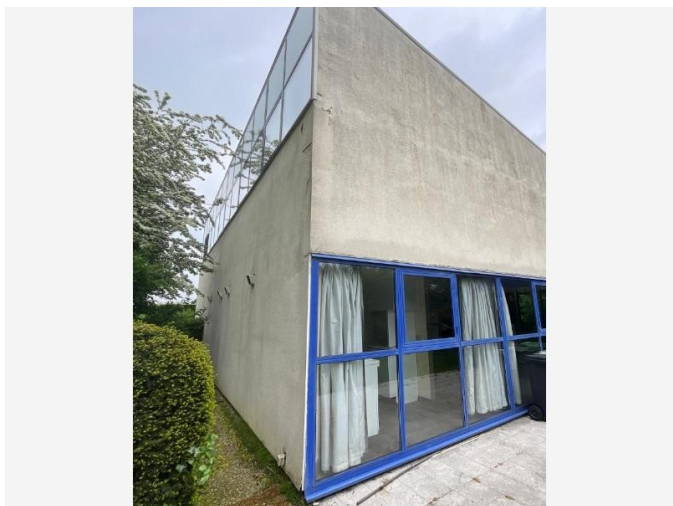
Situeringsfoto

### Tijdelijke beperking

**Reden:** Het te onderzoeken materiaal situeert zich hoger dan 3,50 m te rekenen vanaf een veilige ondergrond

**Uitleg van de asbestdeskundige:** Niet traceerbaar.

| (Asbest)materiaal | Dak- en gevelbekleding - Roofing |
| Karakterisatie | Asbest (verdacht) |
| Primaire drager | Plat dak |

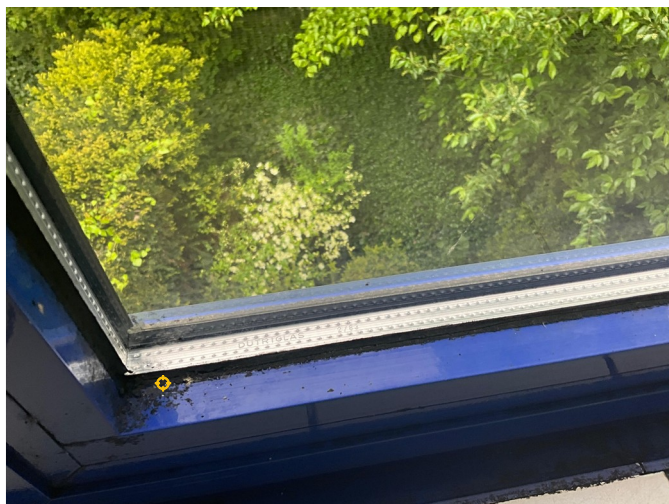
## Fiche 3: Kit alle ramen

Geen asbest

| # | Type | Referentie | Resultaat |
|---|---|---|---|
| 3.1 | Puntmonster | 4 | Geen asbest |

| Beschrijving | Kit alle ramen |
| Omgeving | Grenst aan binnen- en buitenlucht |

| <b>Bindmiddel van materiaal</b> | Kitten, mastiek, pasta |

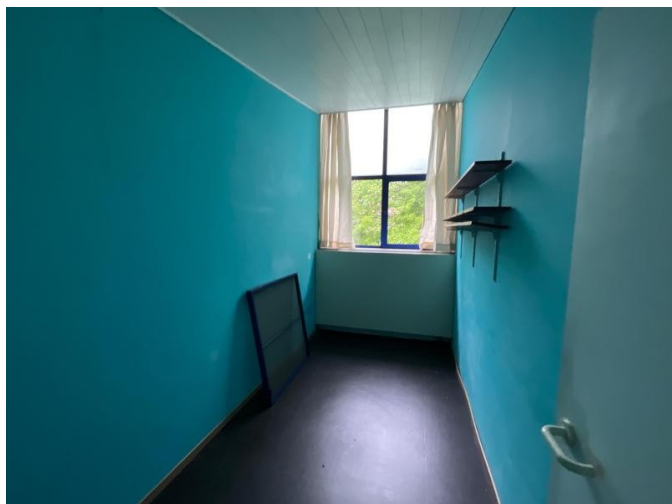
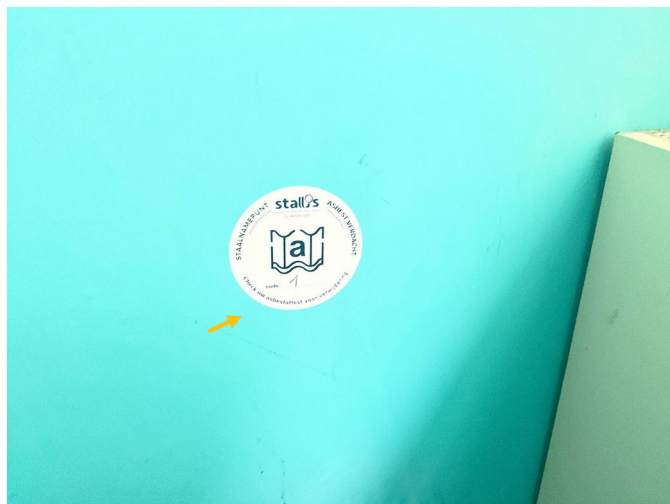
## Fiche 4: Pleisterwerken

Geen asbest

| # | Type | Referentie | Resultaat |
|---|---|---|---|
| 4.1 | Mengmonster | 1 | Geen asbest |

| Beschrijving | Pleisterwerken |

| <b>Bindmiddel van materiaal</b> | Gips - kalk |
| <b>Gebondenheid op basis van bindmiddel</b> | Niet-hechtgebonden |
| <b>Hoeveelheid (oppervlakte - dikte - aantal)</b> | • 508,00 m <sup>2</sup> - 1,00 cm - 1 stuk |

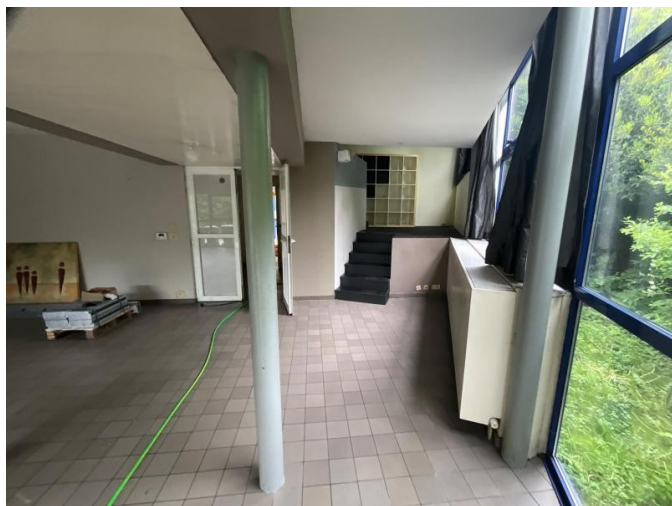
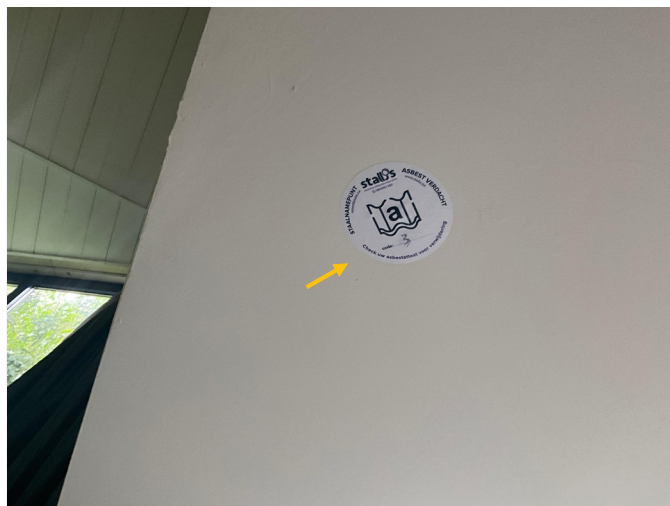
## Fiche 5: Plafond

Geen asbest

| # | Type | Referentie | Resultaat |
|---|---|---|---|
| 5.1 | Mengmonster | 3 | Geen asbest |

| Beschrijving | Plafond |
| Bindmiddel van materiaal | Gips - kalk |

| Gebondenheid op basis van bindmiddel | Niet-hechtgebonden |
| Hoeveelheid (oppervlakte - dikte - aantal) | <ul style="list-style-type: none"> <li>• 155,00 m<sup>2</sup> - 1,00 cm - 1 stuk</li> </ul> |

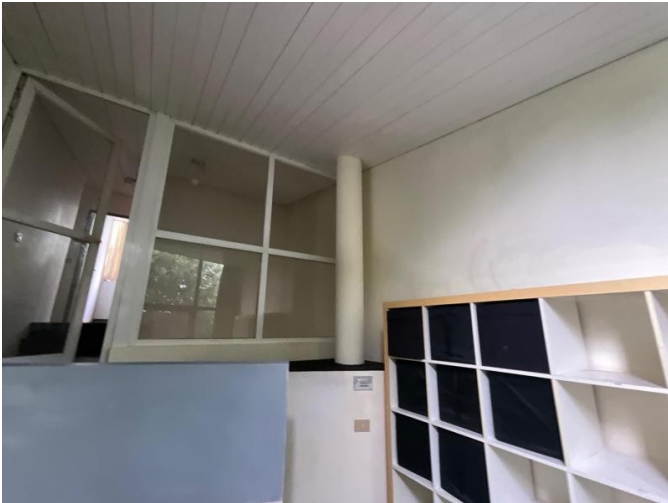
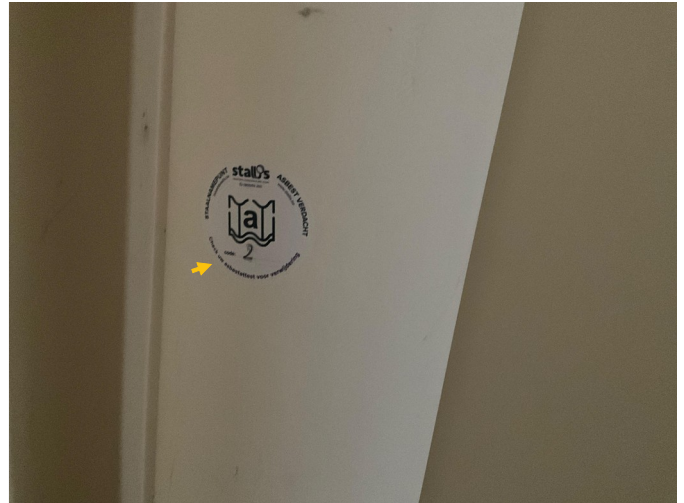
## Fiche 6: Steunpaal naar boven

Geen asbest

| # | Type | Referentie | Resultaat |
|---|---|---|---|
| 6.1 | Puntmonster | 2 | Geen asbest |

| Beschrijving | Steunpaal naar boven |
| Primaire drager | Fundering-draagstructuur (horizontaal, verticaal) |
| Bindmiddel van materiaal | Cement |

| Hoeveelheid (lengte - omtrek - dikte - aantal) | <ul style="list-style-type: none"> <li>• 6,00 m - 25,80 cm - 0,80 cm - 2 stuks</li> </ul> |
