# Asbestinventarisatetest

Sint-Rumoldusstraat 37, 3890 Gingelom

Attestnummer : 20230607-000045.000

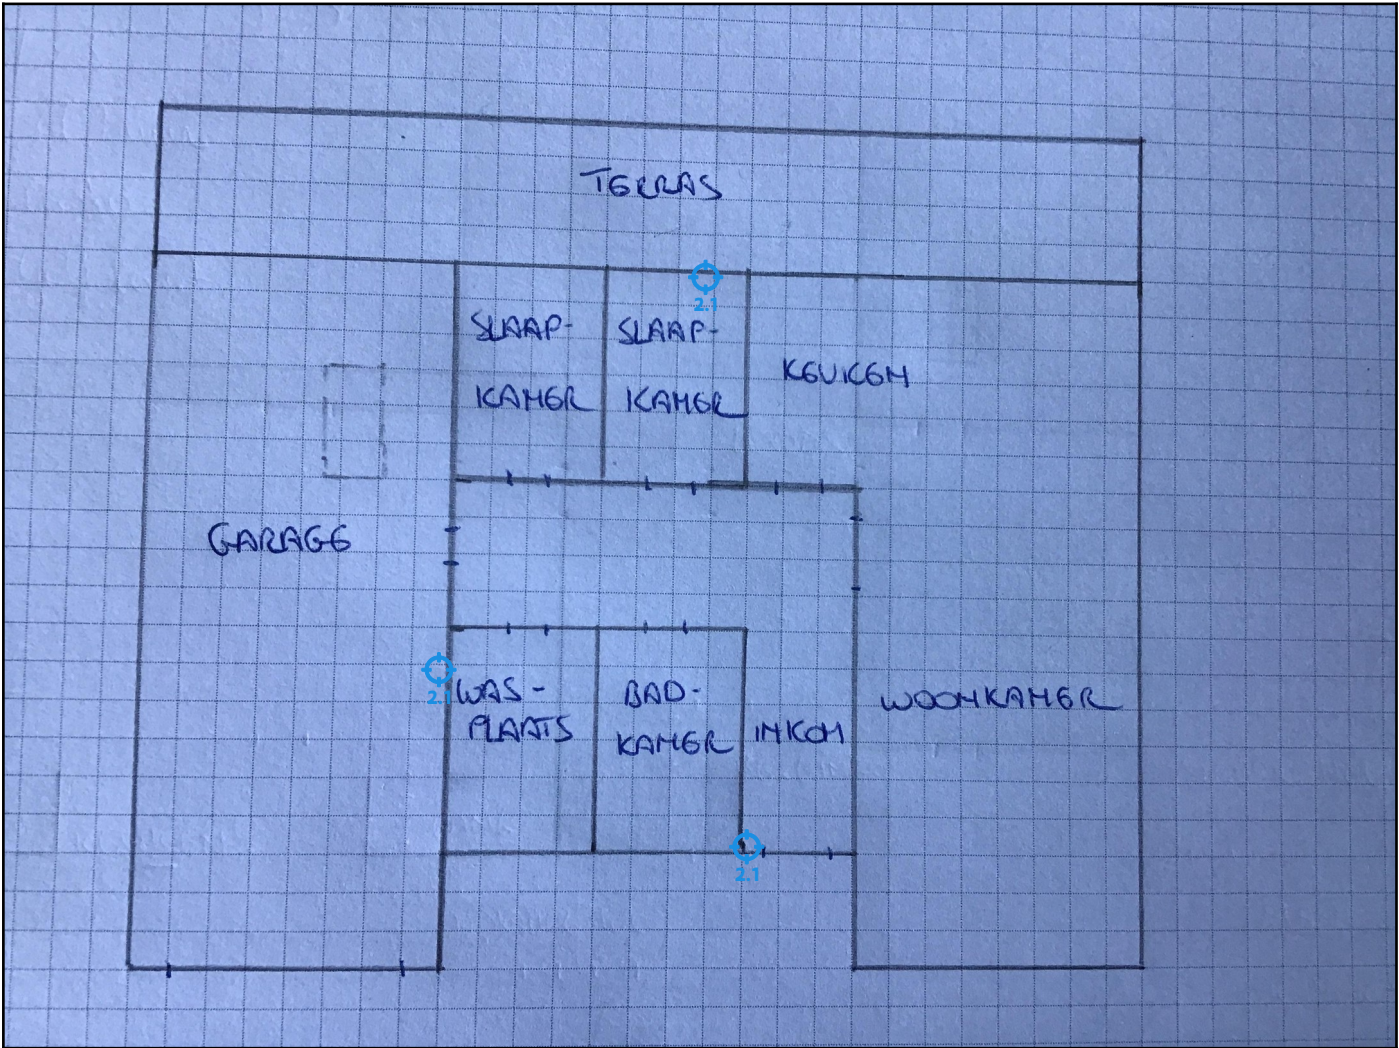
# Plan 1.1: Gelijkvloers

| Beschrijving | Type | Actie |
|---|---|---|
| 2. Pleisterwerk muur | Geen asbest | - |
| 2.1 Code: MM01 | Mengmonster | - |

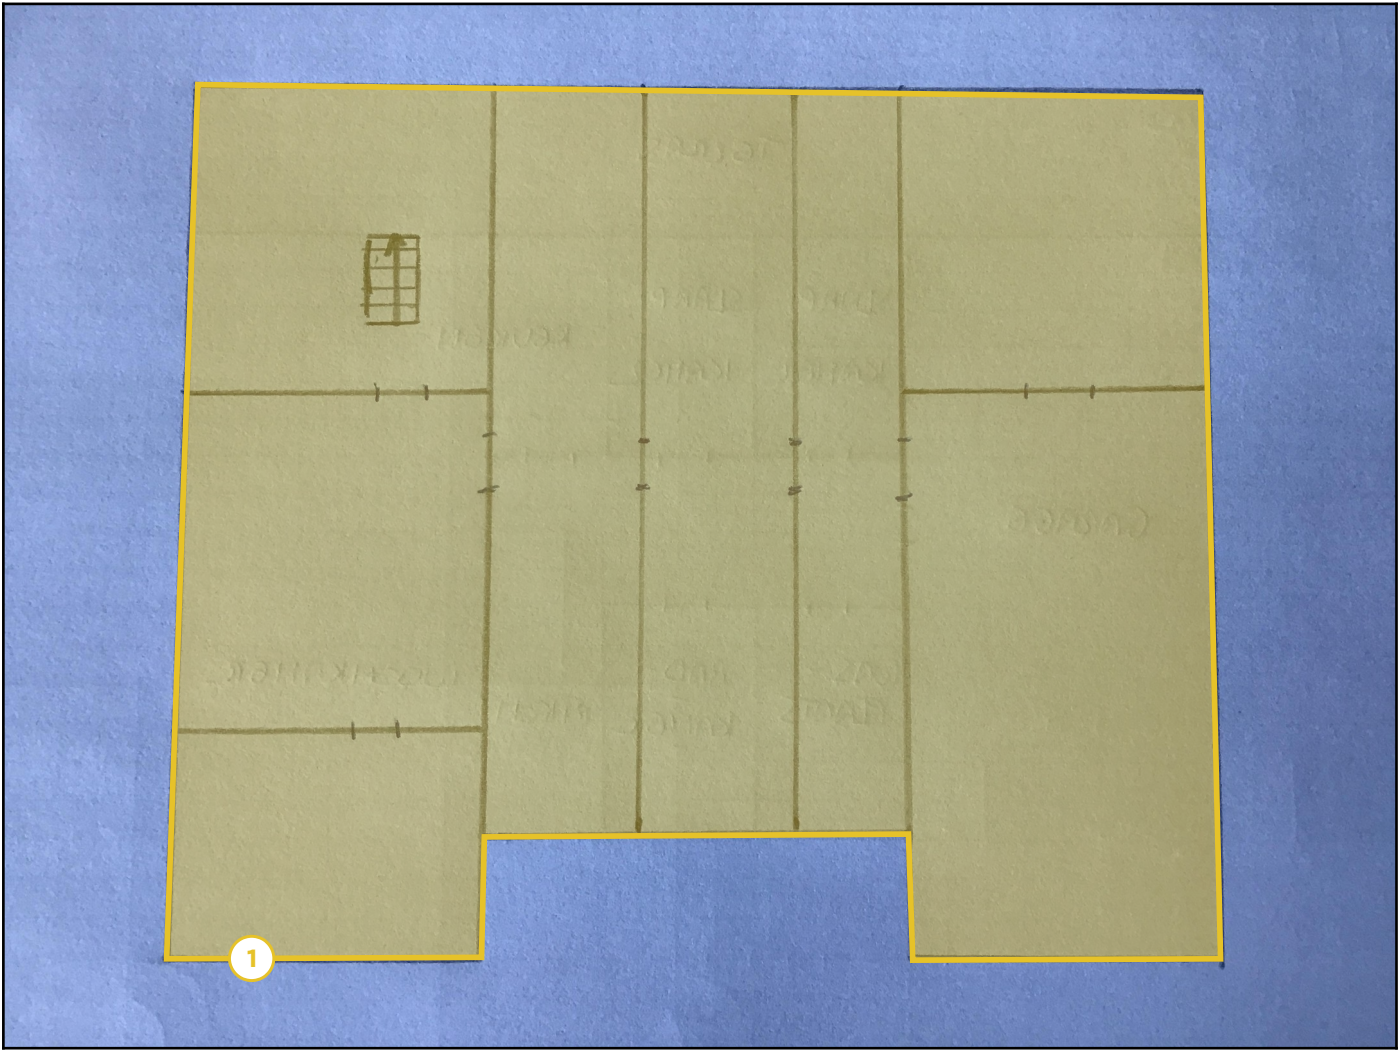
# Plan 1.2: Zolderverdieping

| Beschrijving | Type | Actie |
|---|---|---|
| 1. Onderdakplaten zolder | Asbestmateriaal | Zorgvuldig beheren |

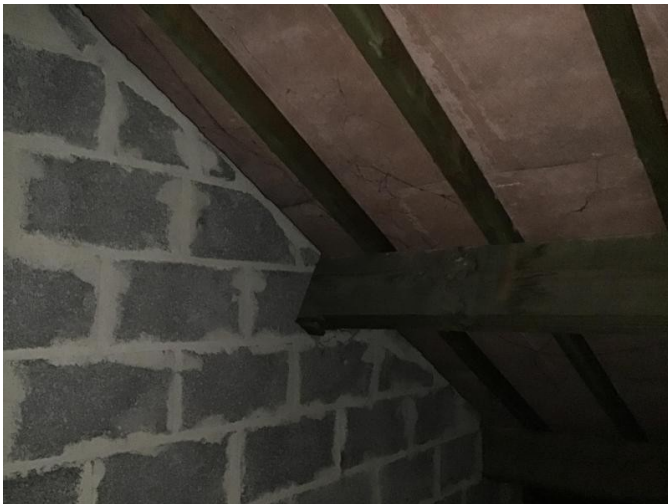
Overzichtsfoto

Het asbestmateriaal valt onder de mijlpaal van 2040.

| Eindbeoordeling materiaalisico | Laag materiaalisico en/of verlaagde kans op vezelvrijgave |

| Asbestsoort (vezeltype) | Crocidoliet aanwezig |
| Toestand van het materiaal | Onbeschadigd, niet verweerd |

| Beschrijving | Onderdakplaten zolder |
| Hoeveelheid (oppervlakte - dikte - aantal) | • 520,00 m <sup>2</sup> - 1,00 cm - 1 stuk |

- Zorg voor een veilig beheer. Vermijd het beschadigen van het asbestmateriaal. Controleer de toestand jaarlijks op wijzigingen.

- Eenvoudige handelingen: mag via doe-het-zelf of door werknemer(s) met opleidingsattest eenvoudige handelingen  
Voor platen voorziet de wet geen verplichting om deze asbestverdachte toepassing te laten verwijderen door een firma met een opleidingsattest eenvoudige handelingen. U mag, in principe, ongeacht beschadigingen of vrije asbestvezels, deze asbesttoepassing zelf verwijderen met inachtneming van de nodige veiligheidsmaatregelen om uzelf en uw omgeving te beschermen. Een beschadigde asbesttoepassing in slechte staat kan makkelijk verder breken of vergruizen. Er komen dan schadelijke asbestvezels vrij die ingeademd kunnen worden.

1. platen mogen niet breken of beschadigd worden (nooit gooien of breken)
2. besproei de platen met speciaal fixeermiddel (per keer +- 5m<sup>2</sup>)
3. bevestiging losmaken d.m.v. klauwhamer met blokje hout eronder of traagdraaiend gereedschap om beschadiging te vermijden
4. platen één voor één losmaken
5. platen één voor één voorzichtig stapelen in een asbestafvalzak (niet breken)
6. met het asbestafval kunt u terecht op het recyclagepark of bij een geregistreerde asbestinzamelaar

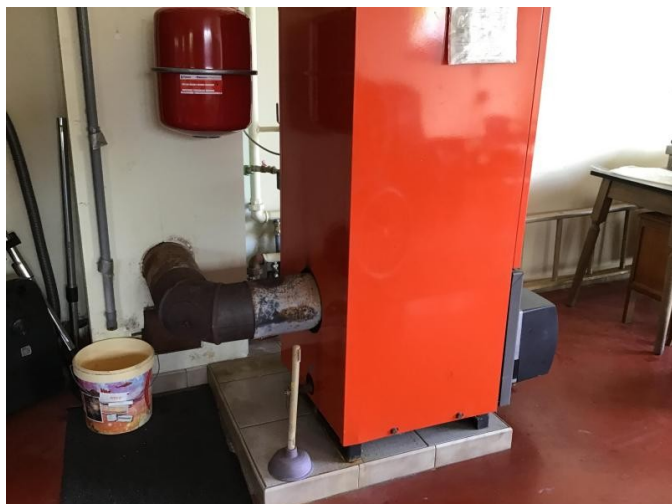
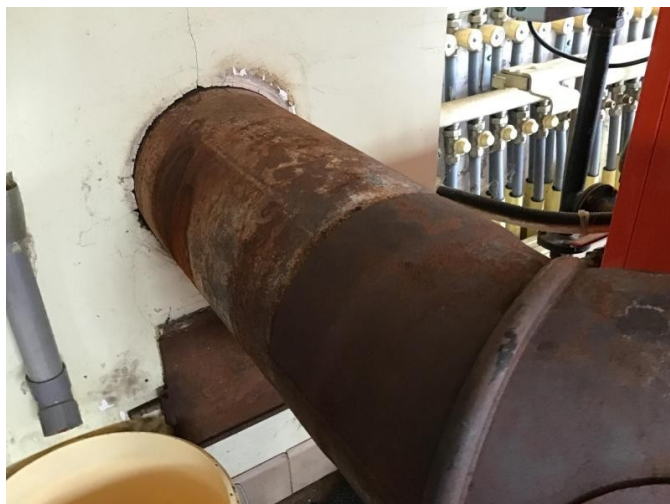
## Fiche 2: Pleisterwerk muur

Geen asbest

| # | Type | Referentie | Resultaat |
|---|---|---|---|
| 2.1 | Mengmonster | MM01 | Geen asbest |

| Beschrijving | Pleisterwerk muur |

| Opmerking | <p>Alle plafonds zijn vervaardigd in gipsplaat of ander plaatwerk als afwerking.</p> <p>Een destructief onderzoek is aan te raden bij grondige verbouwingswerken, om eventuele pleisterwerken, mogelijks onder valse plafonds te bemonsteren. Dit behoort momenteel niet tot onze taak in deze opdracht.</p> <p>De hoeveelheid pleisterwerk vermeld in deze fiche strookt niet met de werkelijkheid. Om de juiste hoeveelheid te bepalen dient er een doorgedreven opmeting en destructief onderzoek plaats te vinden om de dikte van het pleisterwerk te bepalen en tevens de plaatsen te detecteren waar pleisterwerk ontbreekt. Dit kadert momenteel niet in onze opdracht.</p> |
