## Keuringsverslag van een elektrische laagspanning- en zeer lage spanningsinstallatie

NIET CONFORM

Datum keuring: 26/05/2023

### Plaats van het onderzoek

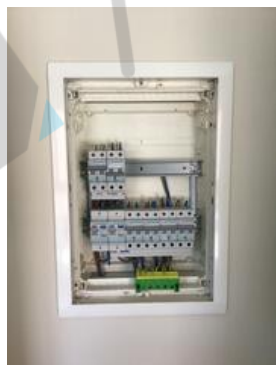
Afbeelding schakel- en verdeelbord:

| Aantal kringen | Curve | Bescherming IN (A) | (andere) | P | Sectie (mm²) |
|---|---|---|---|---|---|
| Visueel nazicht (algemeen) | OK | Directe aanraking | OK | Indirecte aanraking | OK |

I1.01 Eéndraadschema van de installatie is te voorzien en/of te vervolledigen. (Boek 1 Afdeling 2.12 - 2.13 en 3.1.2 en 9.1.2)

I1.02 Situatieschema van de installatie is te voorzien en/of te vervolledigen. (Boek 1 Afdeling 2.12 - 2.13 en 3.1.2 en 9.1.2)
