Asbestinventarisatetest

Hogeweg 31, 2240 Zandhoven

Attestnummer : 20230515-000419.000

Uitgegeven op : 15.05.2023

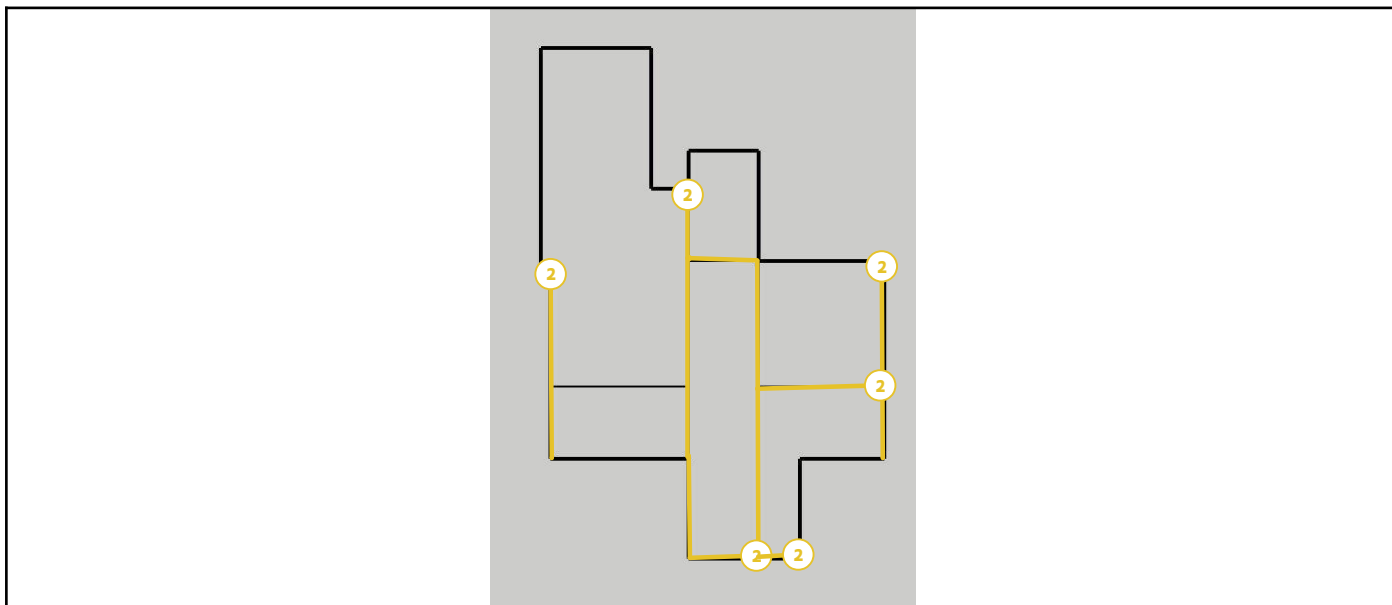
Plan 1.2: SCHETS 1STE

Beschrijving	Type	Actie
2. pleisterwerk muren	Asbestmateriaal	Zorgvuldig beheren

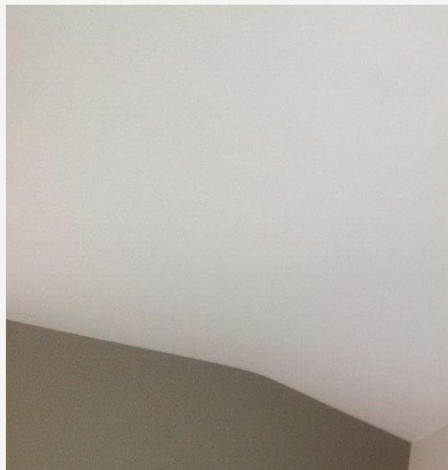
Overzichtsfoto

Detailfoto

Eindbeoordeling materiaalrisico	Laag materiaalrisico en/of verlaagde kans op vezelvrijgave
---------------------------------	--

Gebondenheid	Categorie 2: niet-hechtgebonden met matrix
Asbestsoort (vezeltype)	Crocidoliet aanwezig
Asbestconcentratie	Laag (< 50%)
Afschermingsgraad van het gehele materiaal	Geheel of deels (ook) vrij aan de binnenlucht
Toestand van het materiaal	Onbeschadigd, niet verweerd

Beschrijving	pleisterwerk plafond
Omgeving	Binnen
Primaire drager	Plafond
Asbestmateriaal	In-situ afwerkingslagen - Pleisterwerk (wand, plafond, ...)
Bindmiddel van asbestmateriaal	Gips - kalk
Gebondenheid op basis van bindmiddel	Niet-hechtgebonden
Hoeveelheid (oppervlakte - dikte - aantal)	• 180,00 m ² - 1,00 cm - 1 stuk
Totaal volume	1,80 m ³
Eenvoudig bereikbaar	Ja
Bevestigingswijze	• Verlijmd, ingegoten, versmeerd

Identificatiemethode	Vaststelling zonder monstername Motivatie: Op vraag van de eigenaar-opdrachtgever werd geen monstername uitgevoerd
Destructieve handeling voor identificatie	Nee
Opmerking	Omdat de afwerking van de woning in nagenoeg perfecte staat is heeft de eigenaar gevraagd om geen stalen van het pleisterwerk te nemen. Er is dus niet vastgesteld dat er asbest aanwezig is in het pleisterwerk. Gezien het feit dat er in 2015 een volledige renovatie heeft plaatsgevonden is de kans op aanwezigheid van asbest in het pleisterwerk ook erg klein. Maar omdat de woning voor 2001 is en er in pleisterwerk van voor 2001 asbest aanwezig kan zijn word het pleisterwerk in het attest als asbestverdacht opgenomen.

- Zorg voor een veilig beheer. Vermijd het beschadigen van het asbestmateriaal. Controleer de toestand jaarlijks op wijzigingen.

- Hermetische zone (erkend asbestverwijderaars)
Doordat bij het verwijderen van het pleisterwerk eventueel aanwezige asbestvezels makkelijk en in behoorlijke hoeveelheden in de omgevingslucht kunnen komen moet de verwijdering in hermetische zone gebeuren. LET OP : Dit moet enkel als er effectief asbestvezels in het pleisterwerk aanwezig zijn. In dit geval is dit niet vastgesteld.
