# Asbestinventarisatetest

Tolhuislaan 45, 9000 Gent

Attestnummer : 20230614-000129.000

Uitgegeven op : 14.06.2023

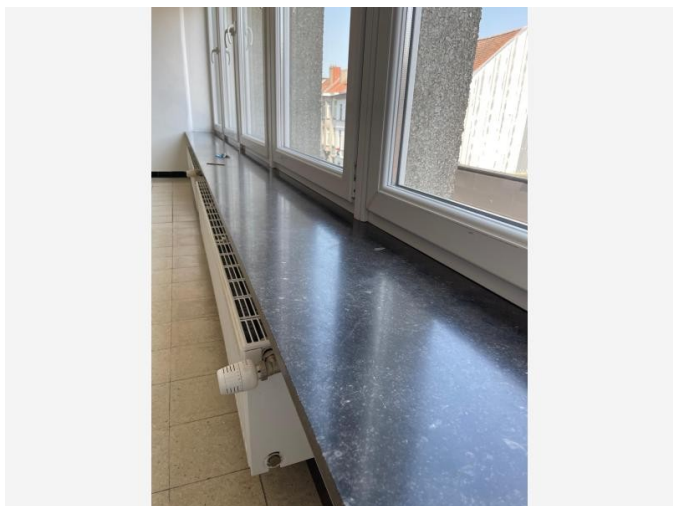
Vrije foto

Geen verdachte afwerking waargenomen. Vensterbanken, dorples, etc. Zijn vervaardigd uit natuursteen, hout of andere niet verdachte materialen.

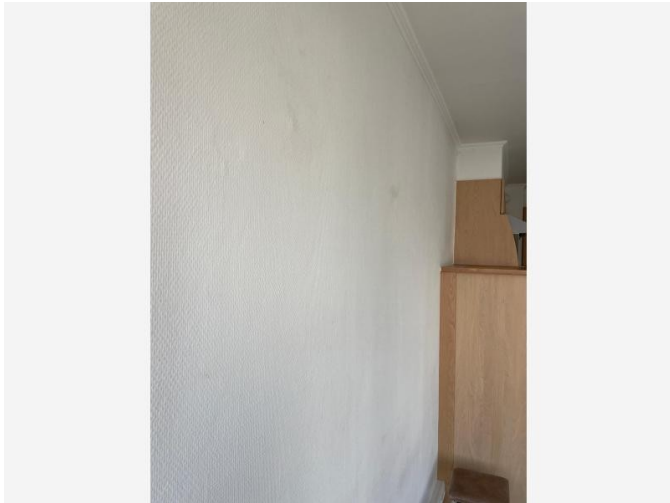
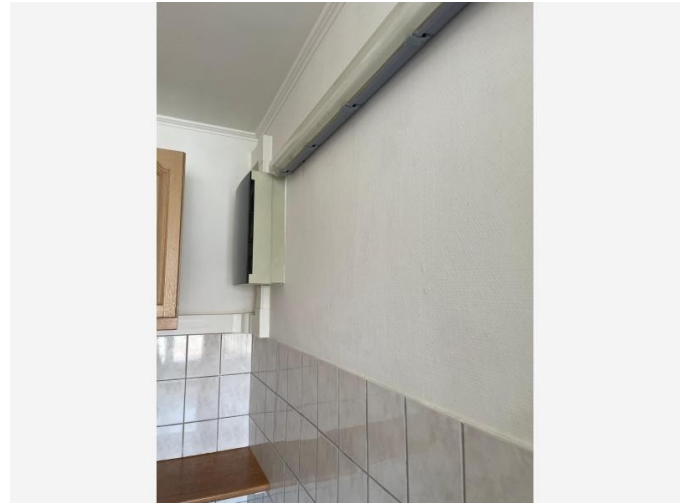
## Fiche 2: Pleisterwerk muur

Geen asbest

| # | Type | Referentie | Resultaat |
|---|---|---|---|
| 2.1 | Mengmonster | 1 | Geen asbest |

| Beschrijving | Pleisterwerk muur |
| Bindmiddel van materiaal | Gips - kalk |

| Gebondenheid op basis van bindmiddel | Niet-hechtgebonden |
| Hoeveelheid (oppervlakte - dikte - aantal) | <ul style="list-style-type: none"> <li>• 65,00 m<sup>2</sup> - 1,00 cm - 1 stuk</li> </ul> |
