# Asbestinventarisatetest

Ceulemansstraat 34, 2627 Schelle

Attestnummer : 20230612-000135.000

Uitgegeven op : 12.06.2023

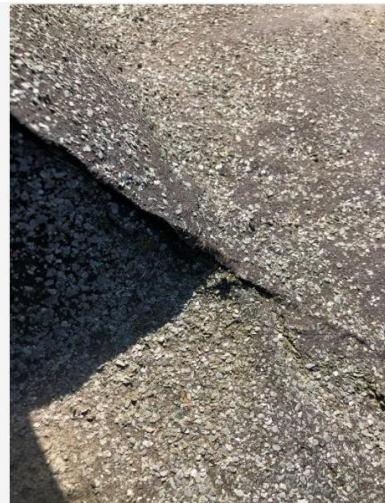
Overzichtsfoto

Detailfoto

Geen asbest

| Beschrijving | 2 I PS I Roofing |
| Omgeving | Buiten |
| Primaire drager | Plat dak |
| Bindmiddel van materiaal | Bitumen (roofing, teer, asfalt) |

| Gebondenheid op basis van bindmiddel | Hecht |
| Hoeveelheid (oppervlakte - aantal) | <ul style="list-style-type: none"> <li>• 24,00 m<sup>2</sup> - 1 stuk</li> </ul> |
