# Asbestinventarisatetest

Provinciale Steenweg 127/2, 2627 Schelle

Attestnummer : 20230622-000484.000

Uitgegeven op : 22.06.2023

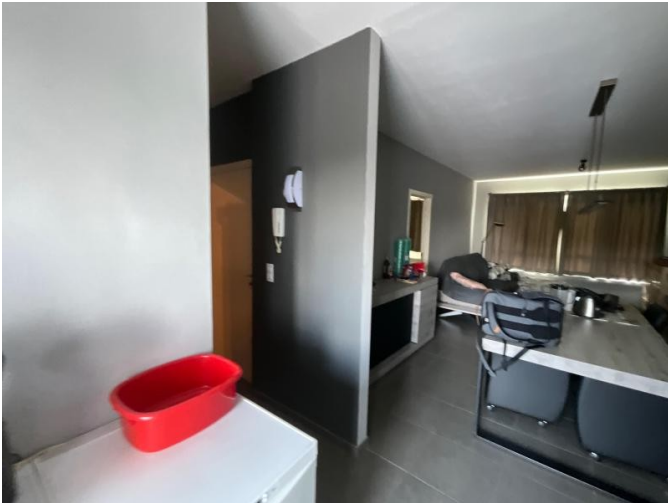
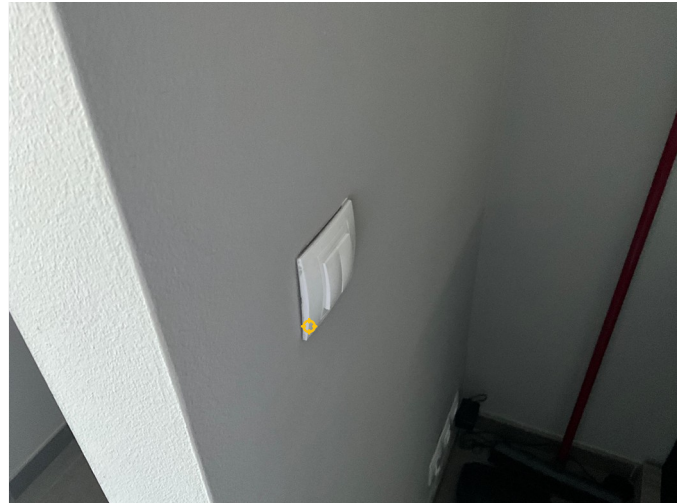
## Fiche 1: Pleisterwerken

Geen asbest

| # | Type | Referentie | Resultaat |
|---|---|---|---|
| 1.1 | Mengmonster | 1 | Geen asbest |
| 1.2 | Mengmonster | 2 | Geen asbest |

| Beschrijving | Pleisterwerken |
| Primaire drager | Binnenwand |

| <b>Bindmiddel van materiaal</b> | Gips - kalk |
| <b>Gebondenheid op basis van bindmiddel</b> | Niet-hechtgebonden |
| <b>Hoeveelheid (oppervlakte - dikte - aantal)</b> | <ul style="list-style-type: none"> <li>• 155,00 m<sup>2</sup> - 1,00 cm - 1 stuk</li> </ul> |

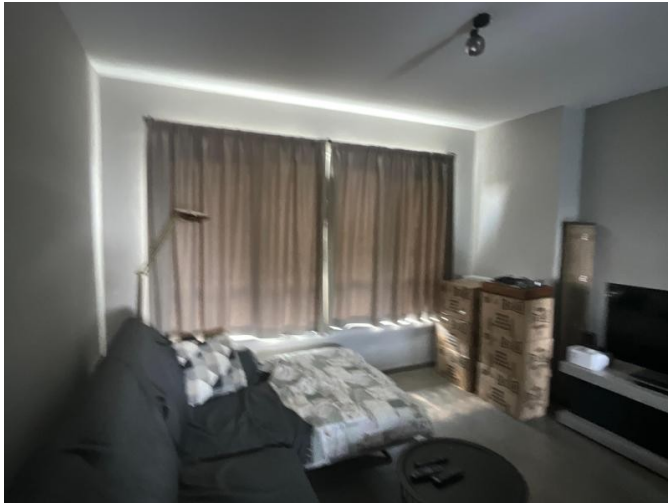
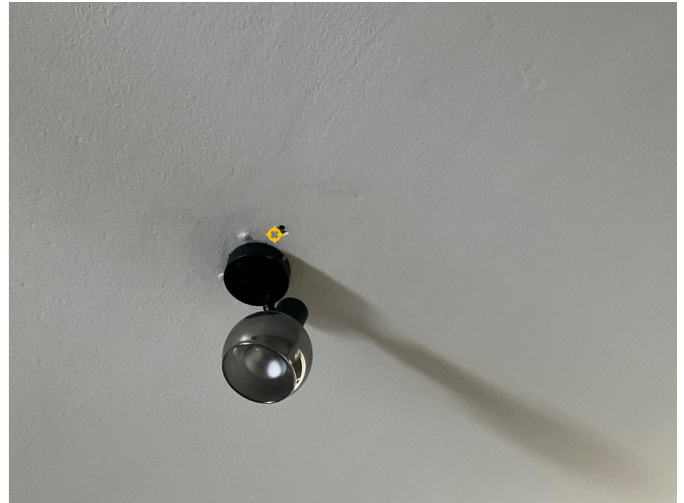
## Fiche 2: Plafond

Geen asbest

| # | Type | Referentie | Resultaat |
|---|---|---|---|
| 2.1 | Mengmonster | 3 | Geen asbest |

| Beschrijving | Plafond |
| Primaire drager | Plafond |
| Bindmiddel van materiaal | Gips - kalk |

| Gebondenheid op basis van bindmiddel | Niet-hechtgebonden |
| Hoeveelheid (oppervlakte - dikte - aantal) | <ul style="list-style-type: none"> <li>• 80,00 m<sup>2</sup> - 1,00 cm - 1 stuk</li> </ul> |
