# Asbestinventarisatetest

Frans Baetenstraat 23/201, 2100 Antwerpen

Attestnummer : 20230703-000106.000

Uitgegeven op : 03.07.2023

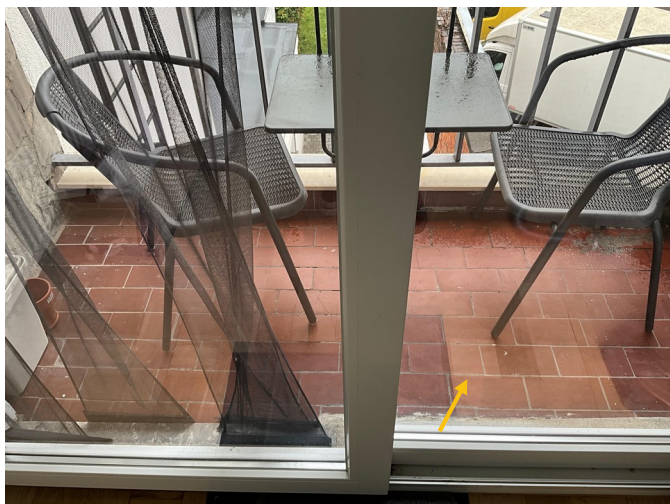
Vrije foto

Bevat vermoedelijk asbesthoudende materialen.

| Identificatiemethode | Redelijk vermoeden |
| Primaire drager | Vloer |
| (Asbest)materiaal | Prefab - afwerking - Tegel |
| Bindmiddel | Lijm |
| Gebondenheid bindmiddel | Hecht |

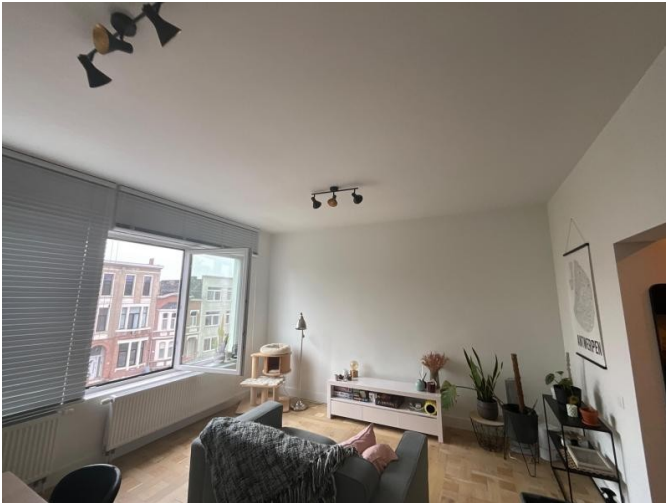
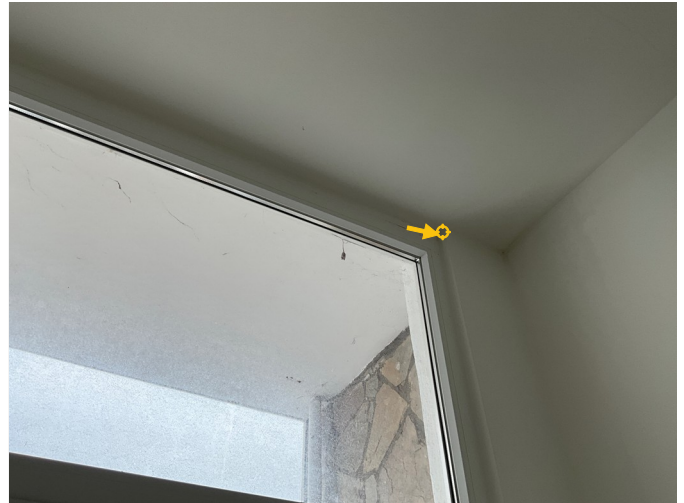
## Fiche 2: Plafond

Overzichtsfoto

Detailfoto

Geen asbest

| # | Type | Referentie | Resultaat |
|---|---|---|---|
| 2.1 | Mengmonster | 2 | Geen asbest |

| Beschrijving | Plafond |
| Omgeving | Binnen |
| Primaire drager | Plafond |
| Bindmiddel van materiaal | Gips - kalk |

| Gebondenheid op basis van bindmiddel | Niet-hechtgebonden |
| Hoeveelheid (oppervlakte - dikte - aantal) | <ul style="list-style-type: none"> <li>• 150,00 m<sup>2</sup> - 1,00 cm - 1 stuk</li> </ul> |

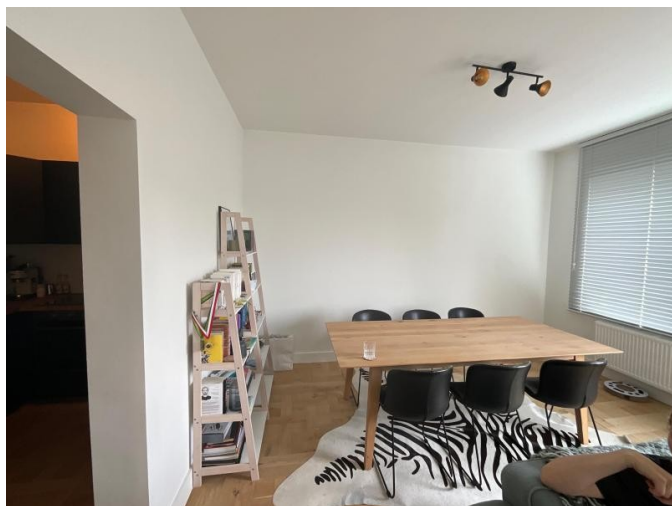
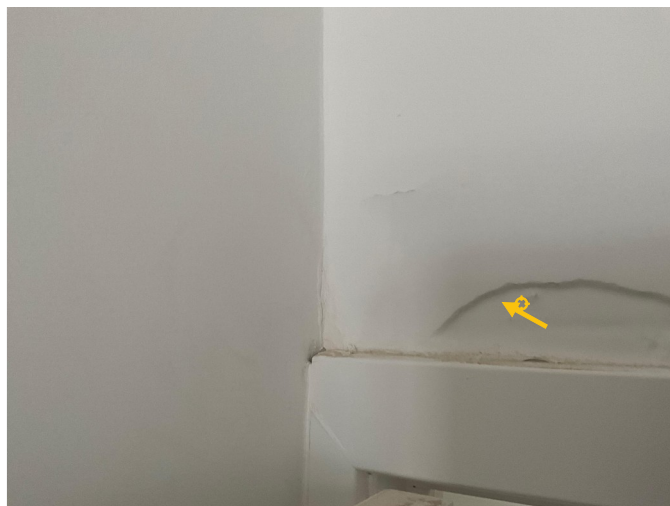
## Fiche 3: Pleisterwerken

Overzichtsfoto

Detailfoto

Geen asbest

| # | Type | Referentie | Resultaat |
|---|---|---|---|
| 3.1 | Mengmonster | 1 | Geen asbest |

| Beschrijving | Pleisterwerken |
| Omgeving | Binnen |
| Primaire drager | Binnenwand |
| Bindmiddel van materiaal | Gips - kalk |

| Gebondenheid op basis van bindmiddel | Niet-hechtgebonden |
| Hoeveelheid (oppervlakte - dikte - aantal) | <ul style="list-style-type: none"> <li>• 90,00 m<sup>2</sup> - 1,00 cm - 1 stuk</li> </ul> |
