# Asbestinventarisatetest

Filips de Goedelaan 16, 3400 Landen

Attestnummer : 20230318-000163.000

Uitgegeven op : 18.03.2023

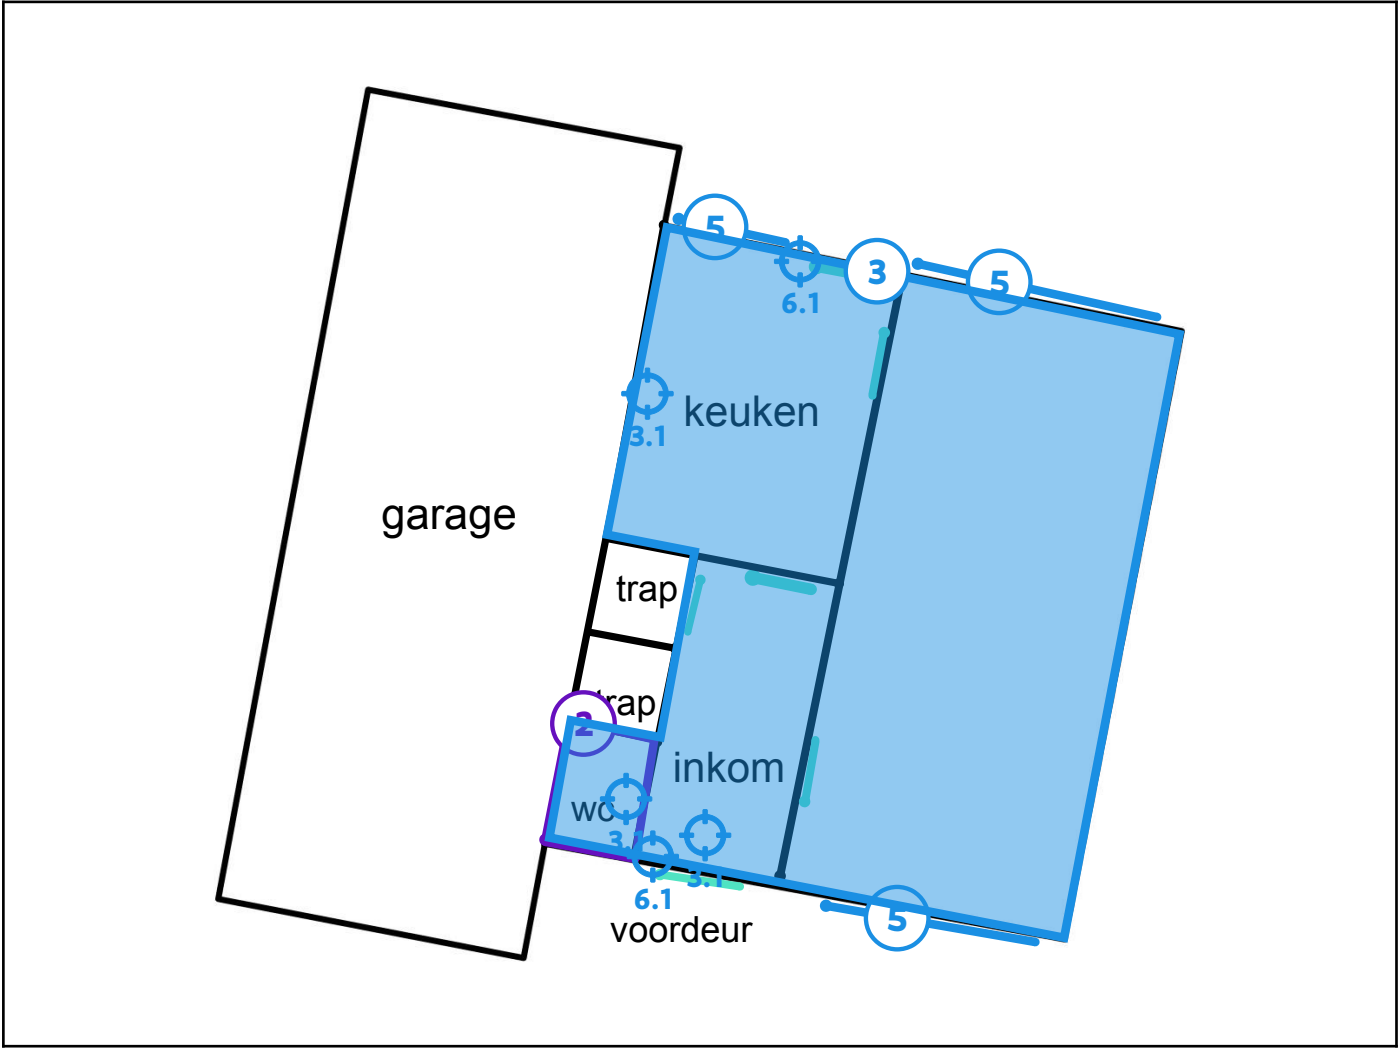
# Plan 1.2: Niveau 0

| Beschrijving | Type | Actie |
|---|---|---|
| 2. Tegellijm badkamer keuken wc | Advies | - |
| 3. Plafondpleister | Geen asbest | - |
| 5. Raamkit | Geen asbest | - |
| 6. Muurpleister | Geen asbest | - |

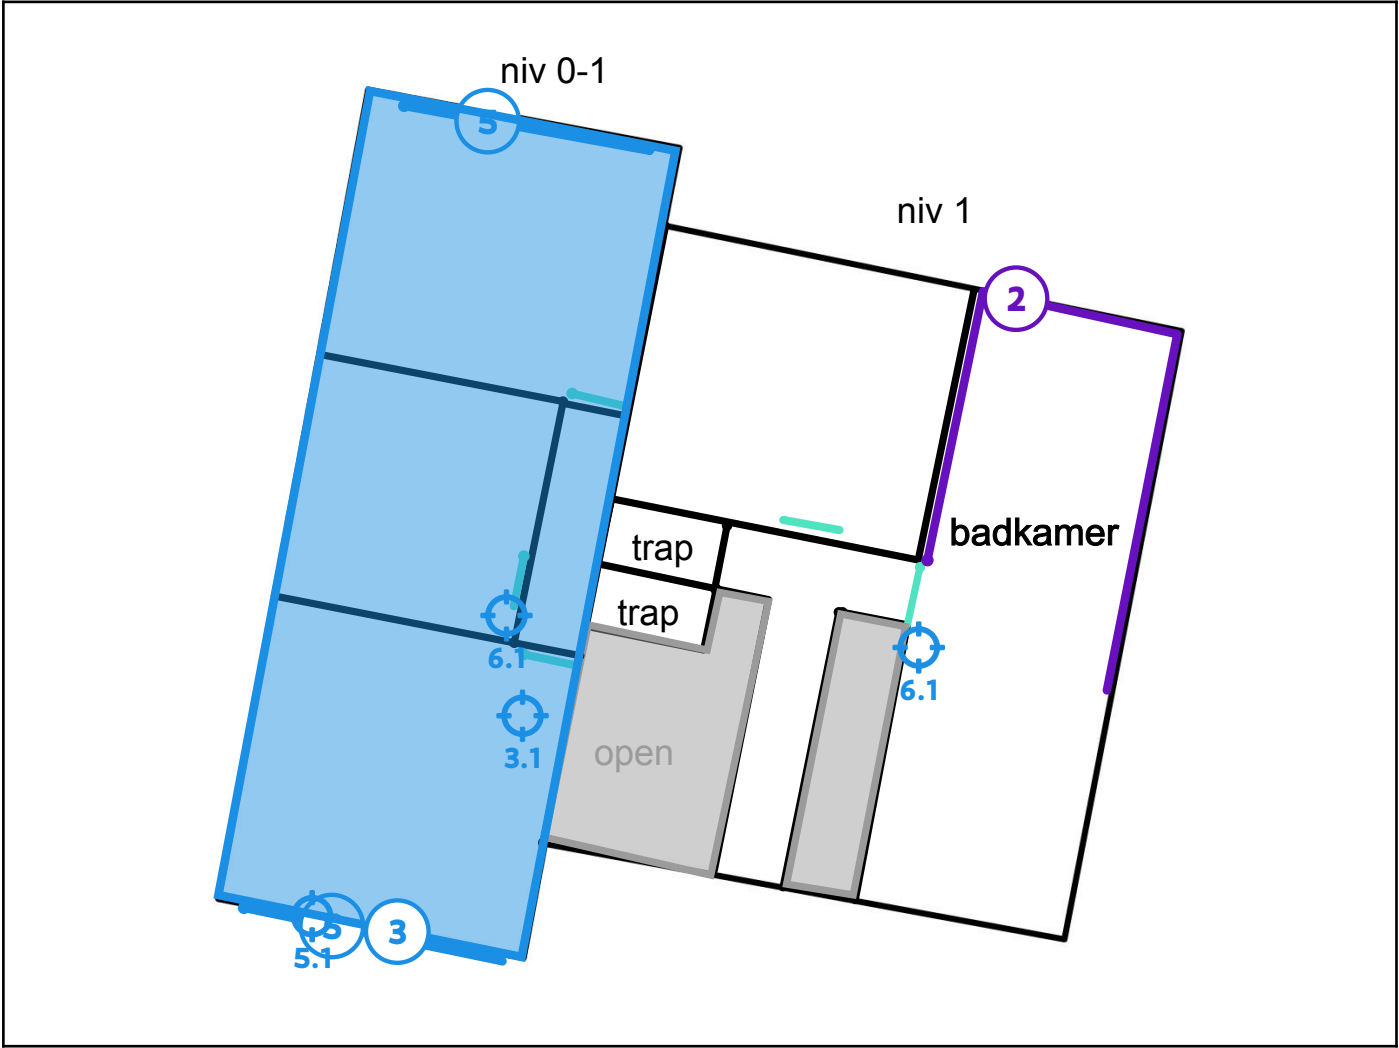
# Plan 1.3: Niveau 1

| Beschrijving | Type | Actie |
|---|---|---|
| 2. Tegellijm badkamer keuken wc | Advies | - |
| 3. Plafondpleister | Geen asbest | - |
| 5. Raamkit | Geen asbest | - |
| 6. Muurpleister | Geen asbest | - |

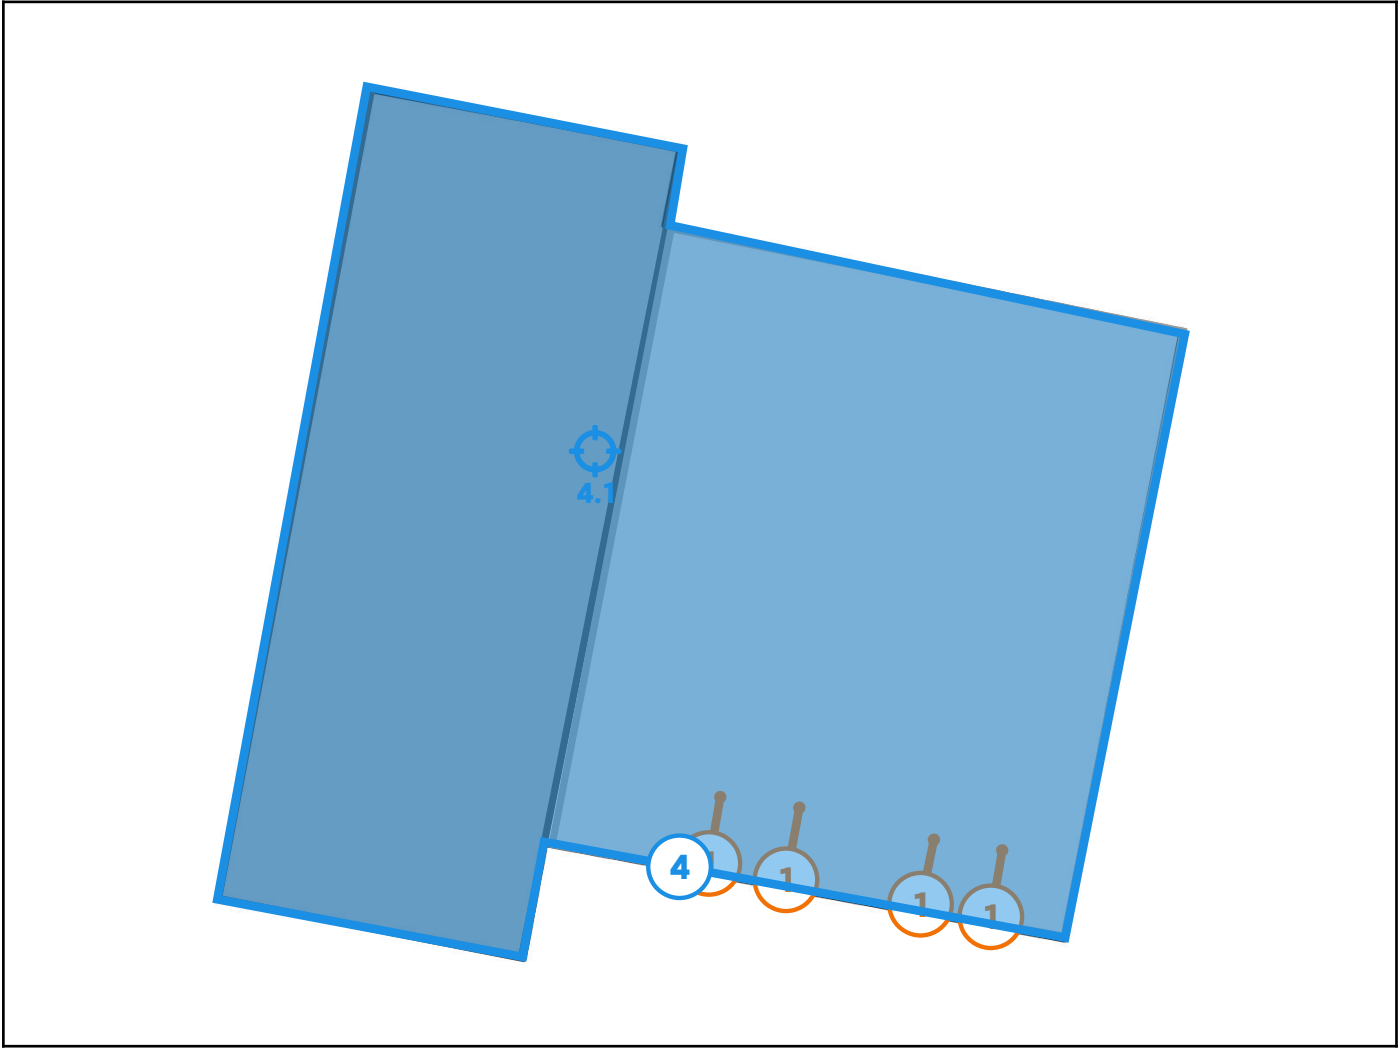
# Plan 1.4: Niveau 2

| Beschrijving | Type | Actie |
|---|---|---|
| 1. Zijgevel leien dakkapel | Asbestmateriaal | Verwijderen |
| 4. Onderdak | Geen asbest | - |

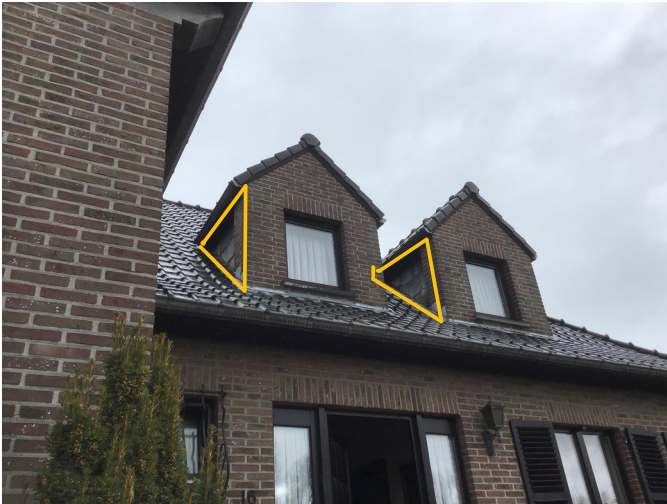
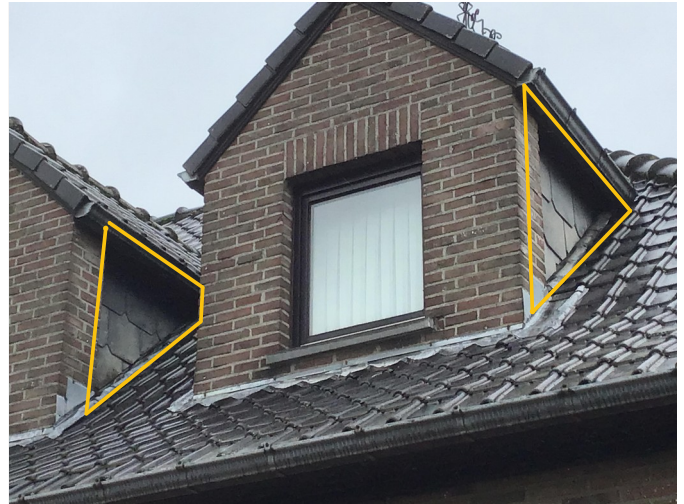
| Fiche 1: Zijgevel leien dakkapel..... | 13 |

Overzichtsfoto

Detailfoto

Het asbestmateriaal valt onder de mijlpaal van 2034.

| Eindbeoordeling materiaalrisico | Zeer laag materiaalrisico en/of zeer lage kans op vezelvrijgave |

| Toestand van het materiaal | Onbeschadigd, niet verweerd |

| Beschrijving | Zijgevel leien dakkapel |

| <b>Asbestmateriaal</b> | Dak- en gevelbekleding - Lei, shingle |
| <b>Hoeveelheid (oppervlakte - aantal)</b> | <ul style="list-style-type: none"> <li>• 2,00 m<sup>2</sup> - 1 stuk</li> </ul> |

Verwijderen

- Zorg voor een veilig beheer. Vermijd het beschadigen van het asbestmateriaal. Controleer de toestand jaarlijks op wijzigingen.
- Hemelwater dat afspoelt van asbestcement daken of gevels kan asbestdeeltjes bevatten. Gebruik het enkel voor gesloten circuits (bv. spoelen toiletten). Reinig na het vervangen van het dak of de gevel de dakgoten en regenwaterput of -ton om asbesthoudend sediment of slib te verwijderen

- Eenvoudige handelingen: mag via doe-het-zelf of door werknemer(s) met opleidingsattest eenvoudige handelingen

De verwijdering van het materiaal moet met de nodige zorg en veiligheidsvoorzieningen gebeuren.

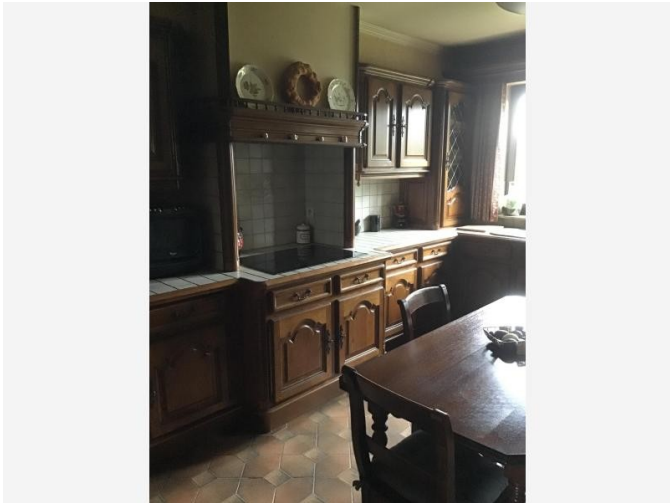
| Fiche 2: Tegellijm badkamer keuken wc..... | 17 |

Vrije foto

Er bestaat een kans dat er asbest is gebruikt bij de tegellijm. Bij verwijderen van de tegels/tegellijm, is het nemen van voorzorgsmaatregelen aangewezen.

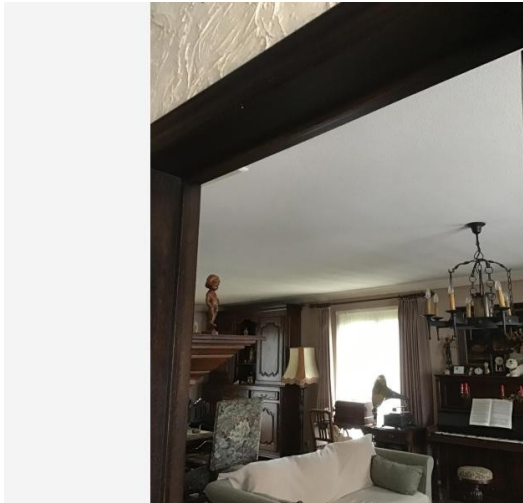
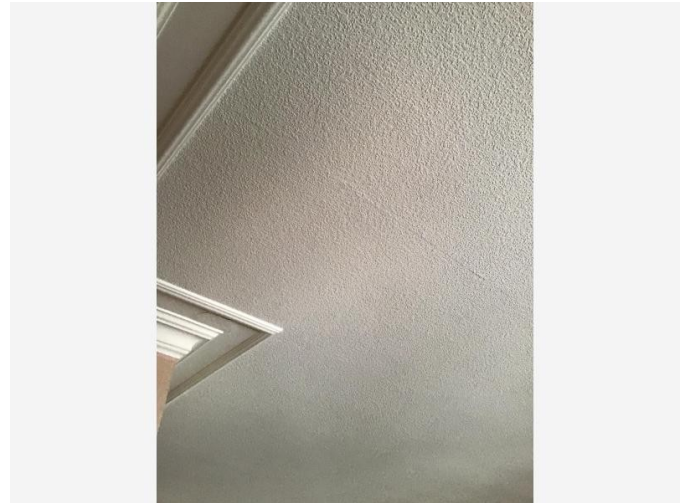
## Fiche 3: Plafondpleister

Overzichtsfoto

Detailfoto

Geen asbest

| # | Type | Referentie | Resultaat |
|---|---|---|---|
| 3.1 | Mengmonster | MM02 | Geen asbest |

| <b>Opmerking</b> | <p>Geen plafondpleister op niv 1.</p> <p>Wel op niv 0-1.</p> |

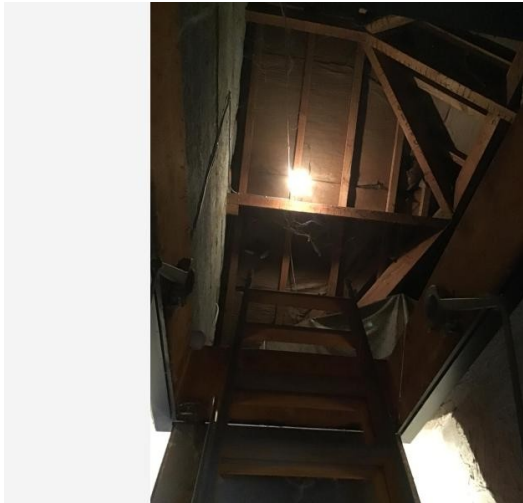
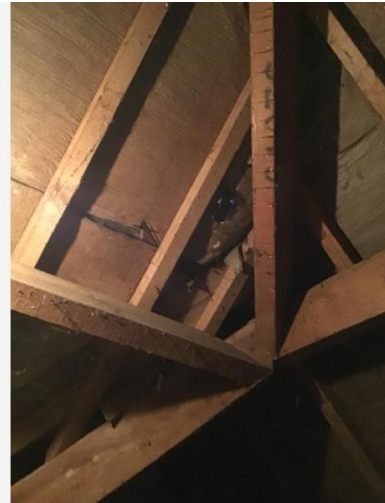
| Fiche 4: Onderdak..... | 21 |

Overzichtsfoto

Detailfoto

Geen asbest

| # | Type | Referentie | Resultaat |
|---|---|---|---|
| 4.1 | Puntmonster | MM03 | Geen asbest |

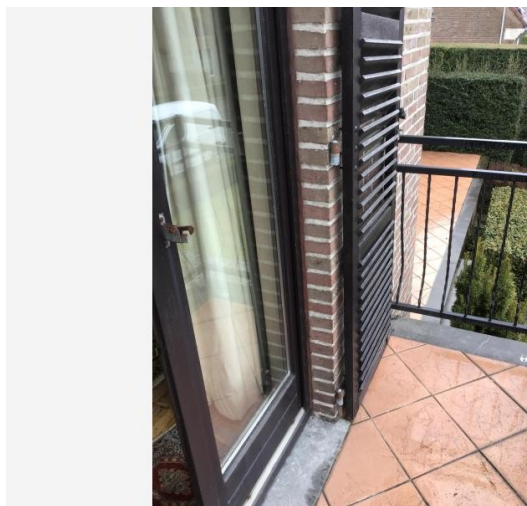
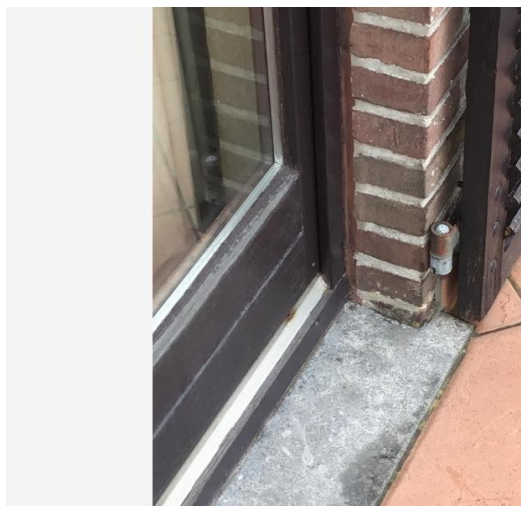
| Fiche 5: Raamkit..... | 23 |

Overzichtsfoto

Detailfoto

Geen asbest

| # | Type | Referentie | Resultaat |
|---|---|---|---|
| 5.1 | Puntmonster | MM04 | Geen asbest |

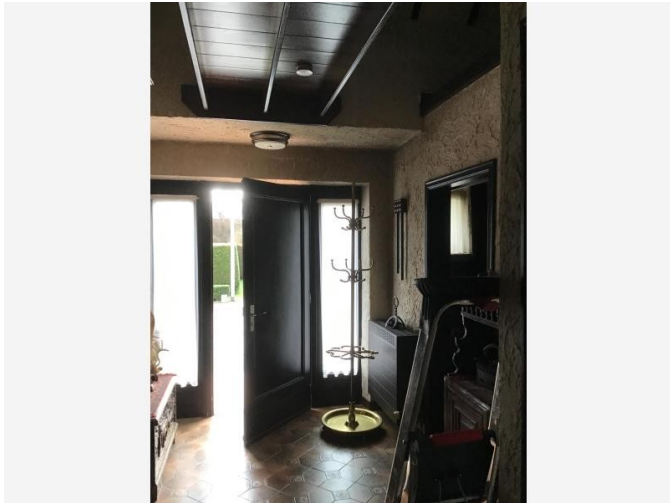
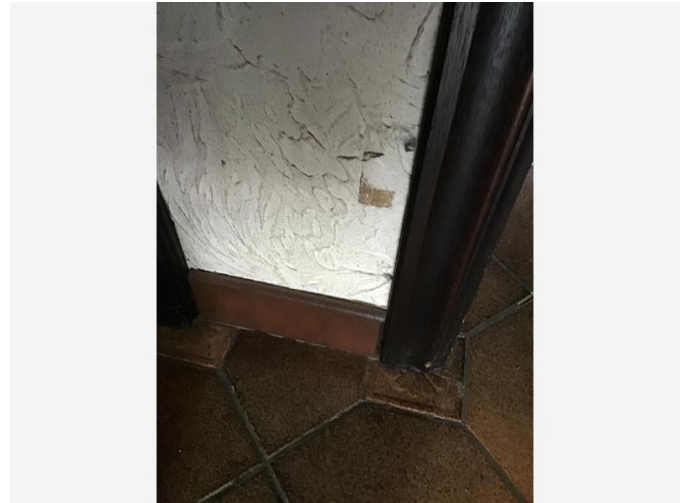
## Fiche 6: Muurpleister

Overzichtsfoto

Detailfoto

Geen asbest

| # | Type | Referentie | Resultaat |
|---|---|---|---|
| 6.1 | Mengmonster | MM01 | Geen asbest |
