# Asbestinventarisatetest

Lange Riddersstraat 38, 2000 Antwerpen

Attestnummer : 20230713-000419.000

Uitgegeven op : 13.07.2023

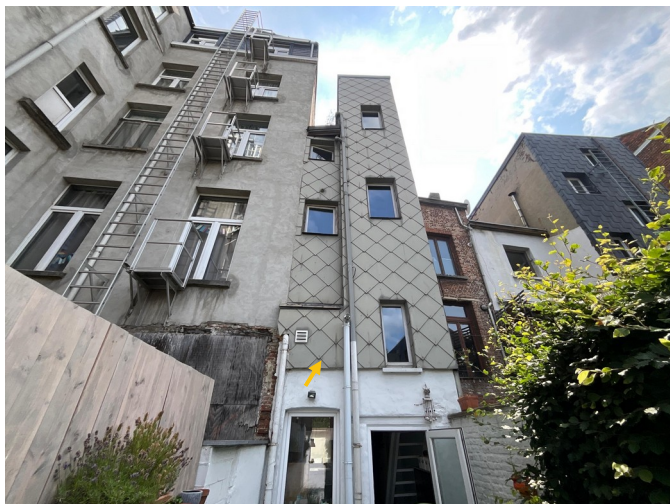
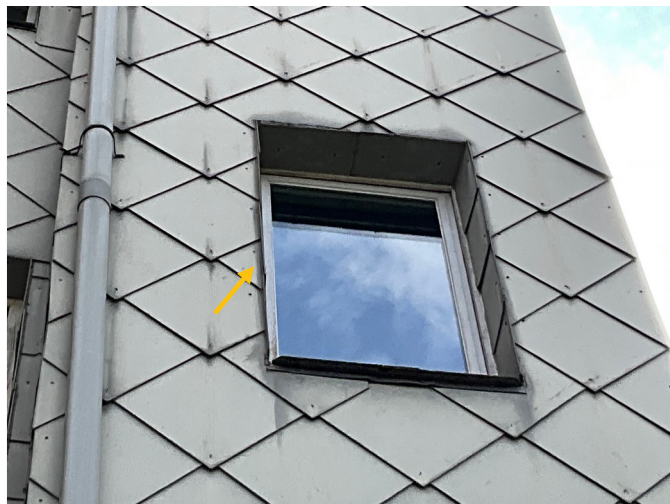
Overzichtsfoto

Detailfoto

| Eindbeoordeling materiaalrisico | Laag materiaalrisico en/of verlaagde kans op vezelvrijgave |

| Gebondenheid | Categorie 1: hechtgebonden in oorsprong |
| Asbestsoort (vezeltype) | Crocidoliet aanwezig |
| Asbestconcentratie | Laag (< 50%) |
| Afschermingsgraad van het gehele materiaal | Niet stootvaste afscherming |
| Toestand van het materiaal | Licht beschadigd, licht verweerd. Intact materiaal type Pical – asbestboard of categorie III 'gebondenheid' |

| Beschrijving | Achtergevel |
| Asbestmateriaal | Dak- en gevelbekleding - Lei, shingle |
| Bindmiddel van asbestmateriaal | Cement |
| Hoeveelheid (oppervlakte - aantal) | <ul style="list-style-type: none"><li>100,00 m<sup>2</sup> - 1 stuk</li></ul> |
| Eenvoudig bereikbaar | Nee <ul style="list-style-type: none"><li>Verwijdering tast de bouwkundige integriteit aan.</li></ul> |

Het asbestmateriaal valt onder de mijlpaal van 2034.

Verwijderen

- Verwijder dit asbestmateriaal zo snel mogelijk. Volg de toestand goed op.

- Eenvoudige handelingen: mag via doe-het-zelf of door werknemer(s) met opleidingsattest eenvoudige handelingen  
Volg de gezondheids- en veiligheidsvoorschriften.

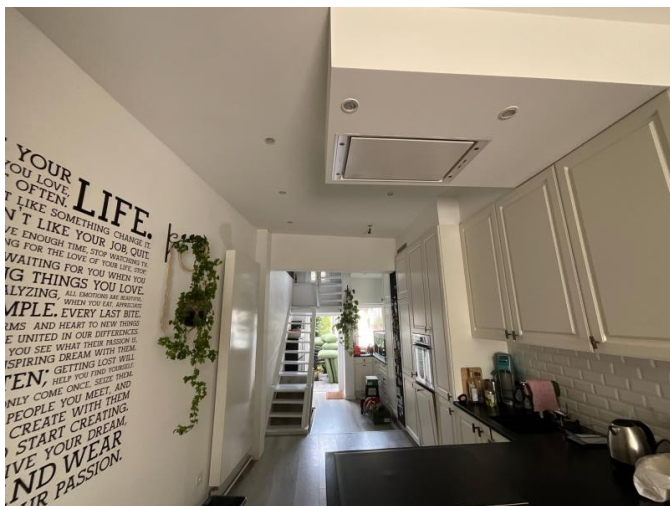
Vrije foto

Vals plafond.

| Primaire drager | Plafond |
| (Asbest)materiaal | In-situ afwerkingslagen - Pleisterwerk (wand, plafond, ...) |
| Bindmiddel | Gips - kalk |

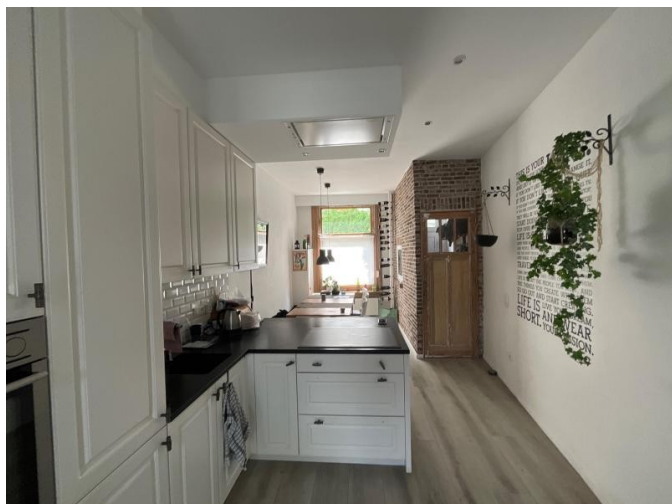
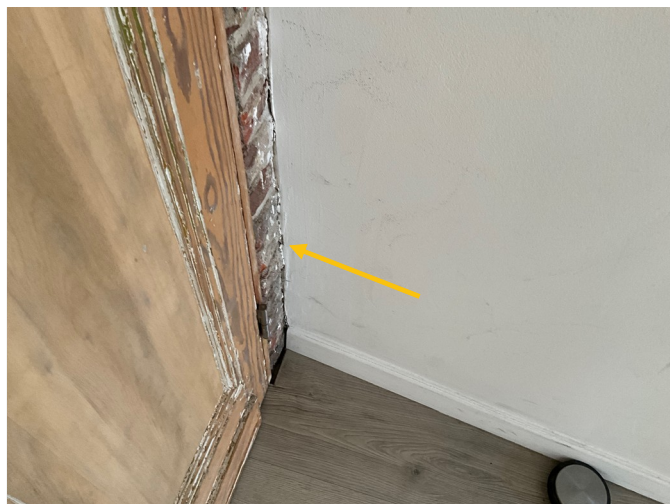
## Fiche 3: Pleisterwerken

Overzichtsfoto

Detailfoto

Geen asbest

| # | Type | Referentie | Resultaat |
|---|---|---|---|
| 3.1 | Mengmonster | 2 | Geen asbest |

| Beschrijving | Pleisterwerken |
| Primaire drager | Binnenwand |

| Bindmiddel van materiaal | Gips - kalk |

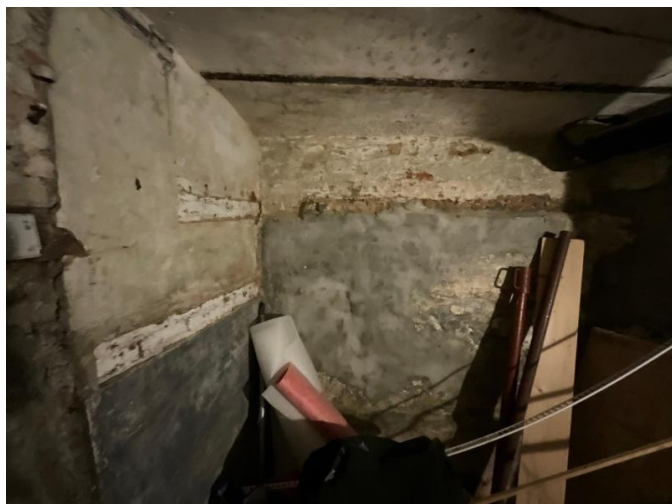
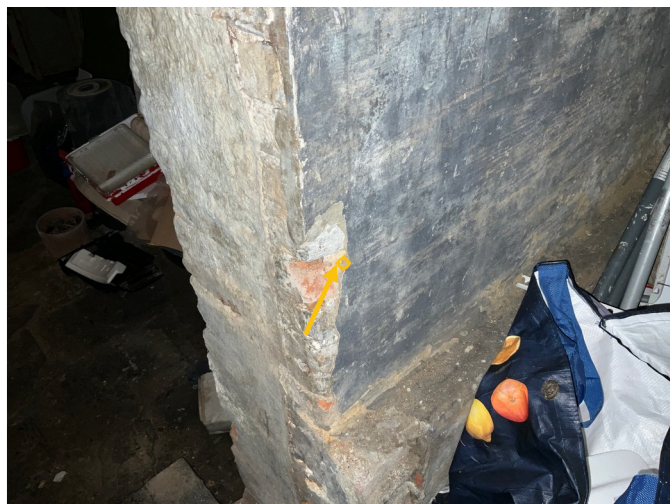
Overzichtsfoto

Detailfoto

Geen asbest

| # | Type | Referentie | Resultaat |
|---|---|---|---|
| 4.1 | Mengmonster | 3 | Geen asbest |

| Beschrijving | Pleisterwerken kelder |
| Primaire drager | Binnenwand |
| Bindmiddel van materiaal | Gips - kalk |
