# Asbestinventarisatetest

Maria-Henriëttalei 7/7, 2018 Antwerpen

Attestnummer : 20230614-000290.000

Uitgegeven op : 14.06.2023

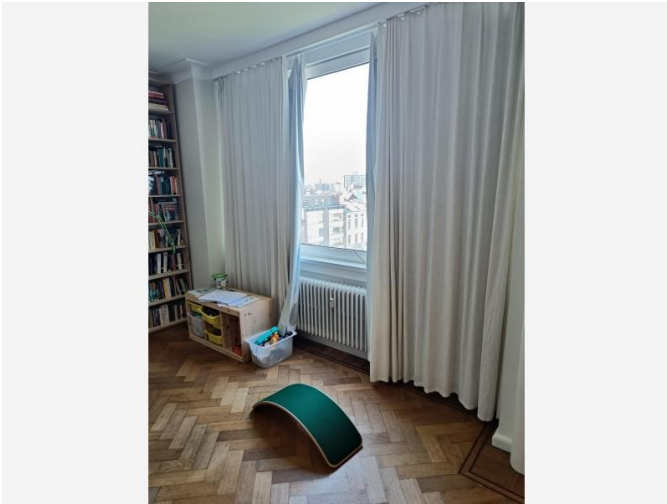
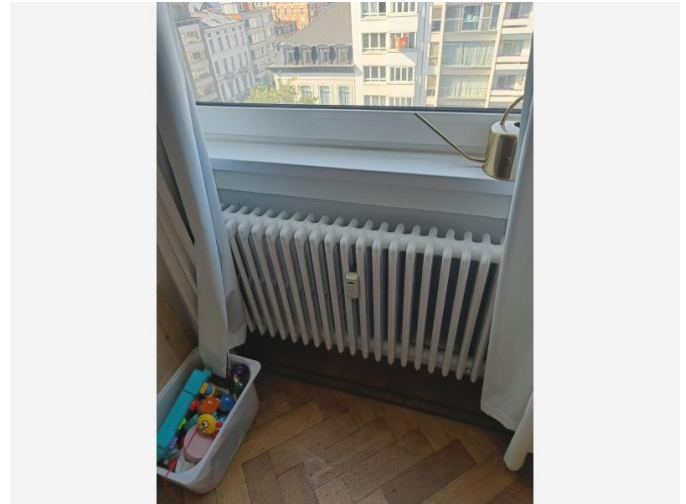
| Fiche 1: Radiatoren (Koord)..... | 11 |

Het asbestmateriaal valt onder de mijlpaal van 2034.

| Eindbeoordeling materiaalrisico | Zeer laag materiaalrisico en/of zeer lage kans op vezelvrijgave |

| Gebondenheid | Categorie 3: niet-hechtgebonden met weinig of geen matrix |
| Asbestsoort (vezeltype) | Alleen chrysotiel |
| Asbestconcentratie | Hoog ( $\geq 50\%$ ) |
| Afschermingsgraad van het gehele materiaal | Stootvaste afscherming of omkasting |
| Toestand van het materiaal | Onbeschadigd, niet verweerd |

| Beschrijving | Radiatoren (Koord) |
| Asbestmateriaal | Koord, lint, band, strip |
| Hoeveelheid (lengte - omtrek - aantal) | <ul style="list-style-type: none"><li>7,00 m - 1,00 cm - 1 stuk</li></ul> |

Verwijderen

- Zorg voor een veilig beheer. Vermijd het beschadigen van het asbestmateriaal. Controleer de toestand jaarlijks op wijzigingen.

- Eenvoudige handelingen: mag via doe-het-zelf of door werknemer(s) met opleidingsattest eenvoudige handelingen  
Aanbevolen saneringsmethode: Eenvoudige handeling met bijkomende maatregelen. Het materiaal dient goed te worden gefixeerd/bevochtigd voor dit wordt verwijderd.

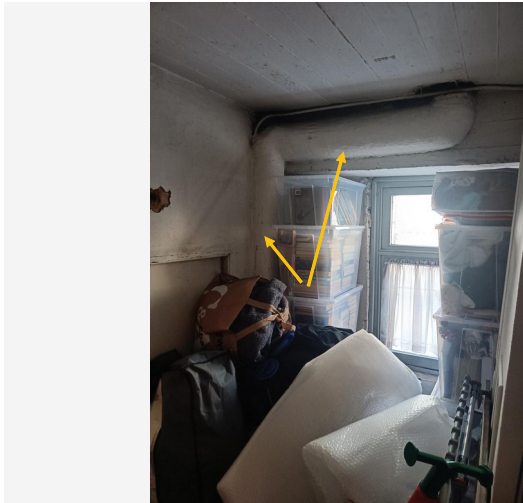
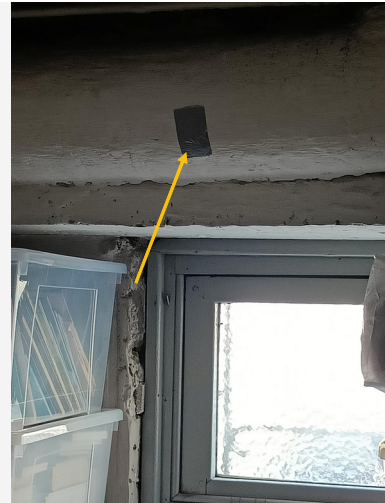
## Fiche 3: Leidingisolatie

Geen asbest

| # | Type | Referentie | Resultaat |
|---|---|---|---|
| 3.1 | Puntmonster | PS003 | Geen asbest |

| Beschrijving | Leidingisolatie |
| Bindmiddel van materiaal | Gips - kalk |

| Hoeveelheid (lengte - omtrek - dikte - aantal) | <ul style="list-style-type: none"> <li>• 3,00 m - 50,00 cm - 1,00 cm - 1 stuk</li> </ul> |
