# Asbestinventarisatetest

23061A0017/00L000

Attestnummer : **20230709-000058.001**

**Asbestveilig**

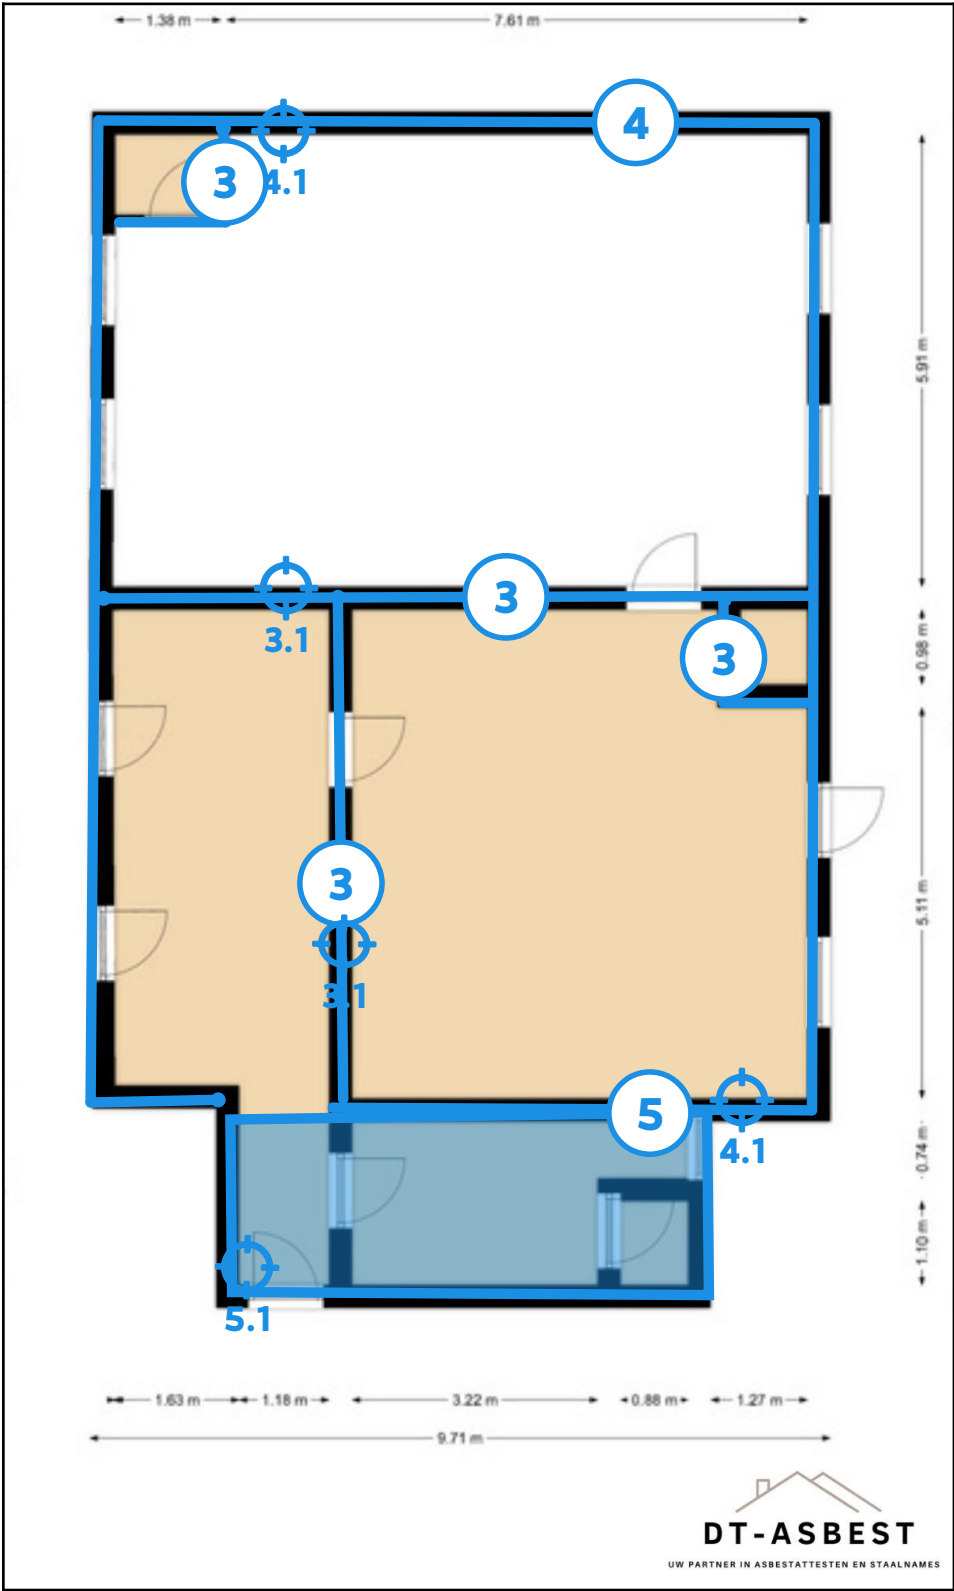
Plan 1.1: plan GLV

| 3. pleisterwerk valse binnenmuren | Geen asbest | - |
| 4. pleisterwerk | Geen asbest | - |
| 5. Roofing | Geen asbest | - |

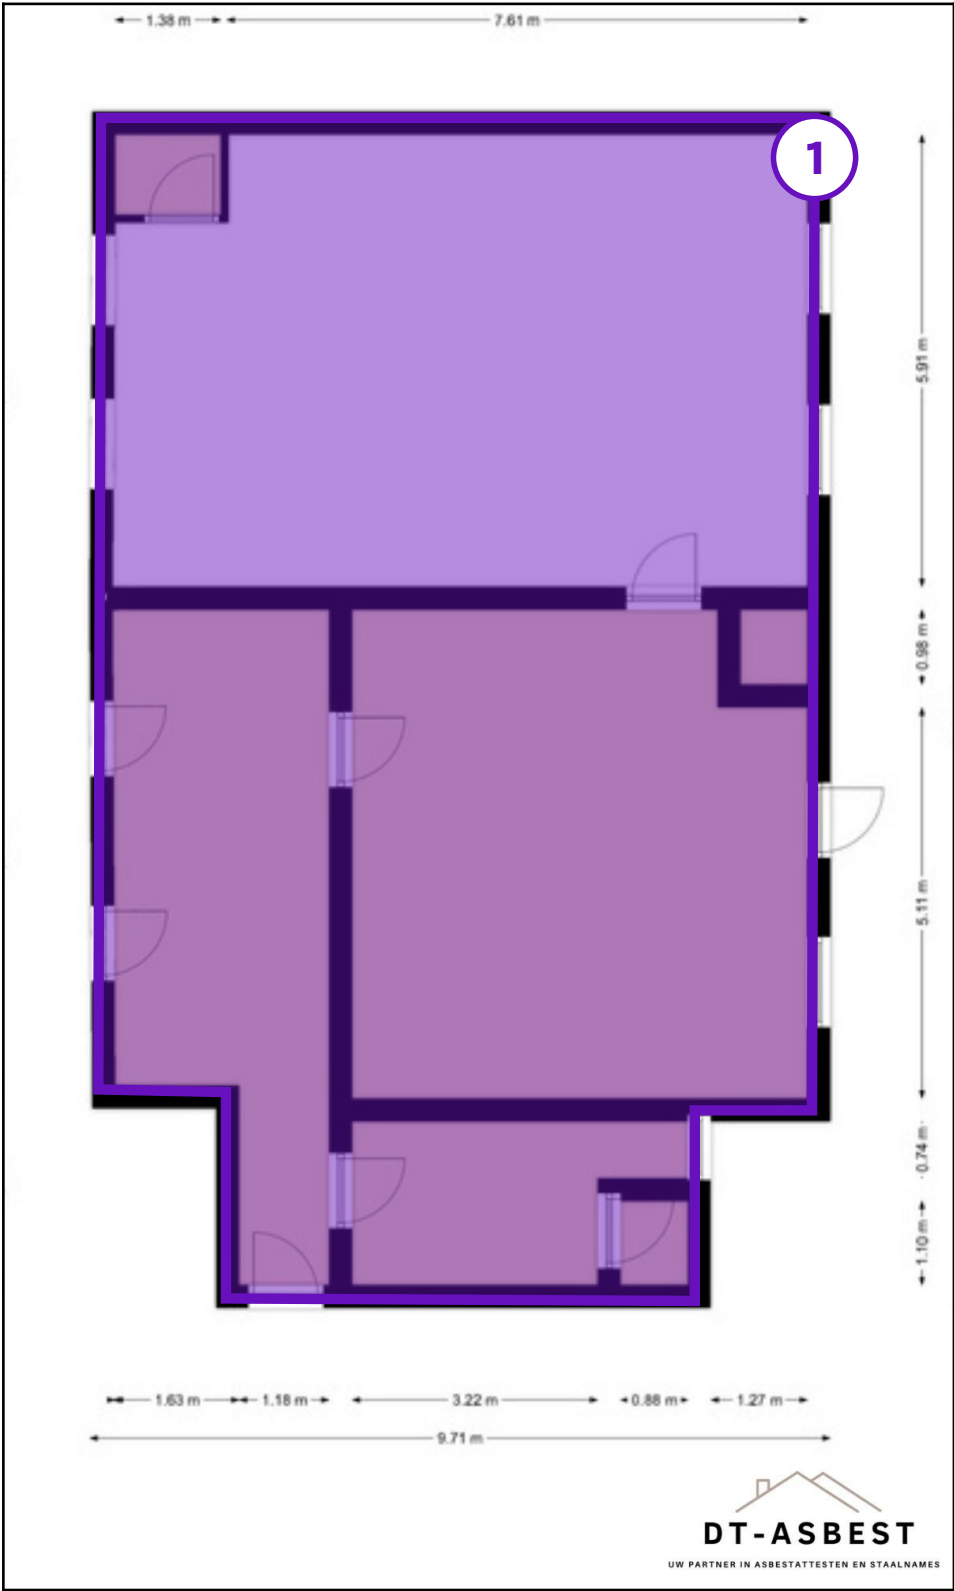
# Plan 1.3: plan GLV

| 1. Valse plafonds | Beperking | - |

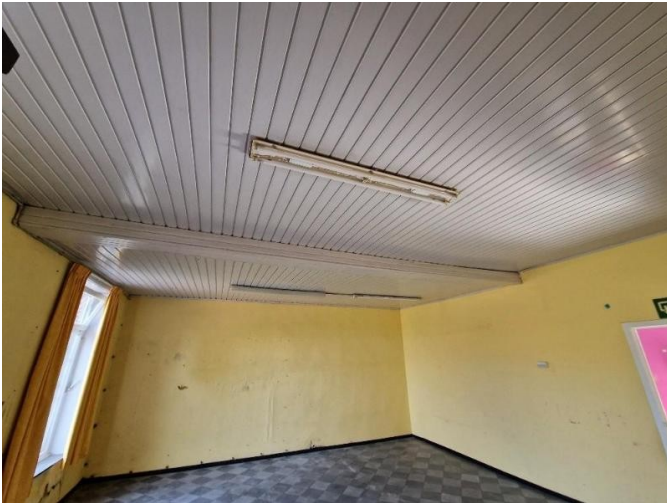
Situeringsfoto

**Reden:** Er is geen volledige risicobeoordeling mogelijk

**Uitleg van de asbestdeskundige:** Over het gehele gebouw zijn de plafonds afgewerkt met zwevende plafonds wat maakt dat er geen toegang is tot eventuele pleisterwerken achter deze plafonds.

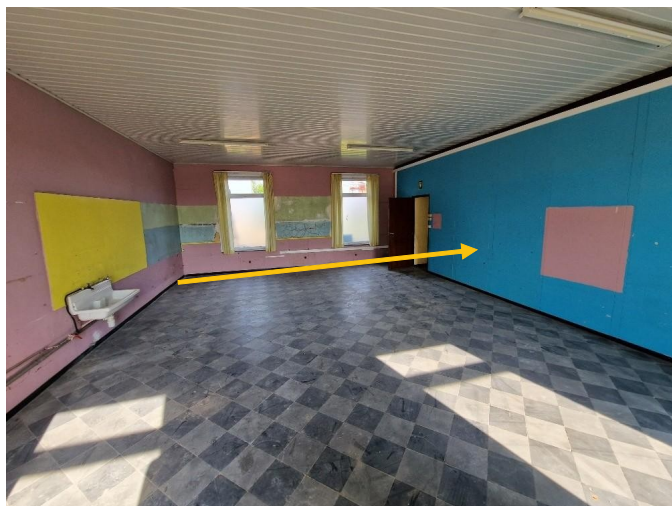
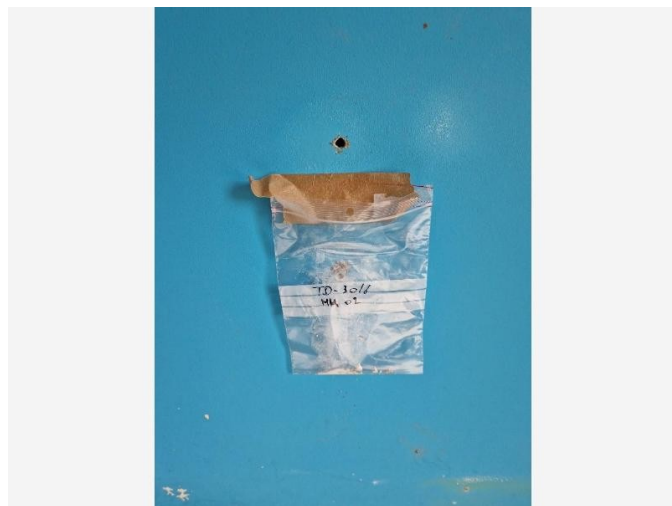
## Fiche 3: pleisterwerk valse binnenmuren

Geen asbest

| # | Type | Referentie | Resultaat |
|---|---|---|---|
| 3.1 | Mengmonster | MM02 | Geen asbest |

| Bindmiddel van materiaal | Gips - kalk |

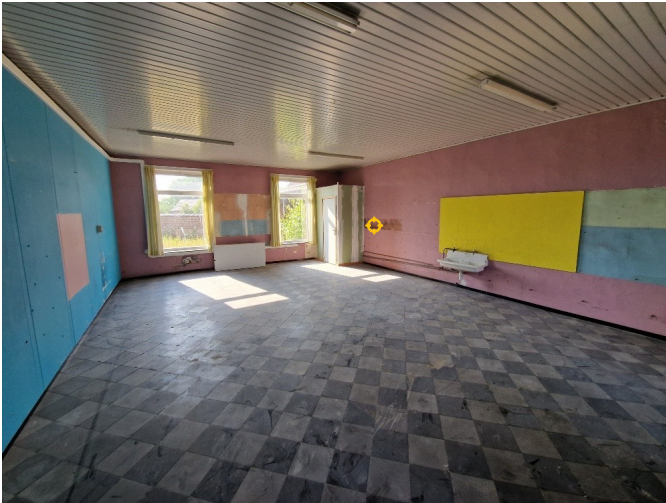
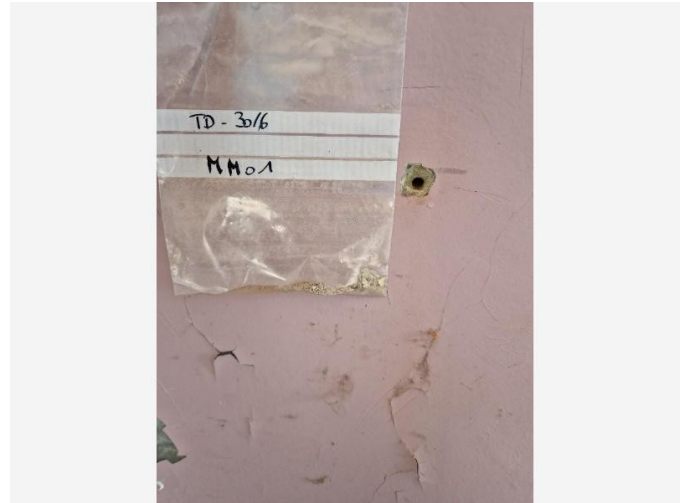
## Fiche 4: pleisterwerk

Geen asbest

| # | Type | Referentie | Resultaat |
|---|---|---|---|
| 4.1 | Mengmonster | MM01 | Geen asbest |

| Bindmiddel van materiaal | Gips - kalk |

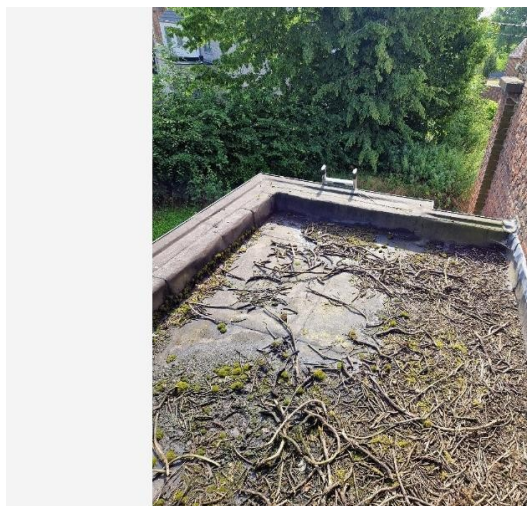
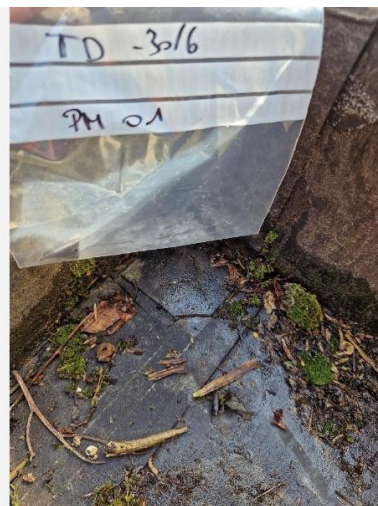
## Fiche 5: Roofing

Geen asbest

| # | Type | Referentie | Resultaat |
|---|---|---|---|
| 5.1 | Puntmonster | PM01 | Geen asbest |

| Bindmiddel van materiaal | Bitumen (roofing, teer, asfalt) |
