# Asbestinventarisatetest

Apollostraat 180, 2600 Antwerpen

Attestnummer : 20230710-000487.000

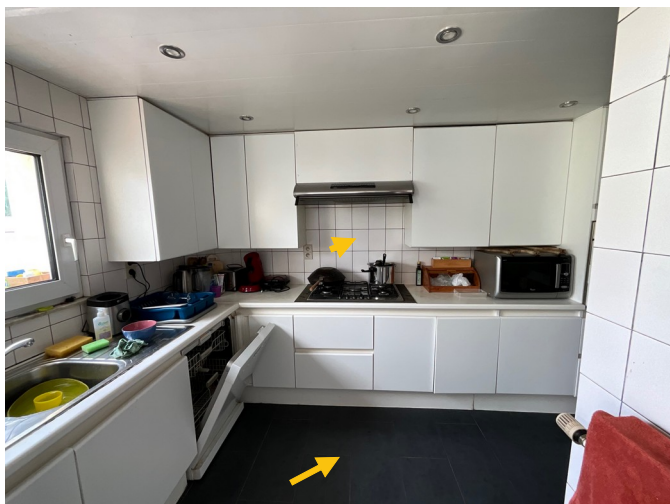
Vrije foto

Bevat vermoedelijk asbesthoudende materialen.

| Primaire drager | Vloer |
| (Asbest)materiaal | In-situ afwerkingslagen - Lijm laag |
| Bindmiddel | Lijm |
| Gebondenheid bindmiddel | Hecht |

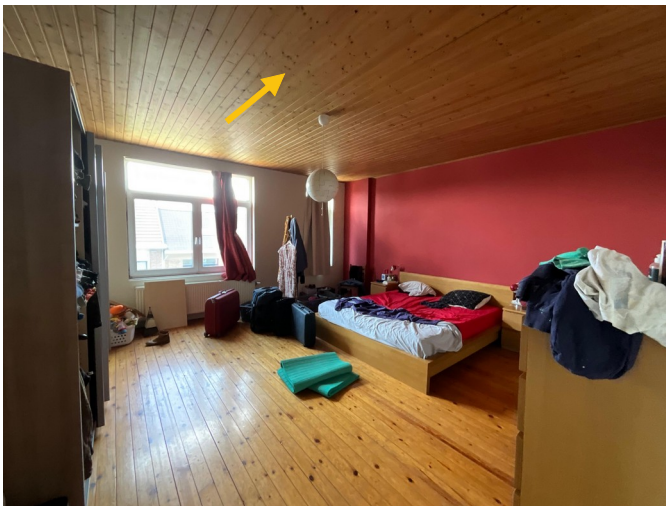
Vrije foto

Vals plafond.

| Identificatiemethode | Vaststelling & expertise (niet-asbestverdacht) |
| Primaire drager | Plafond |

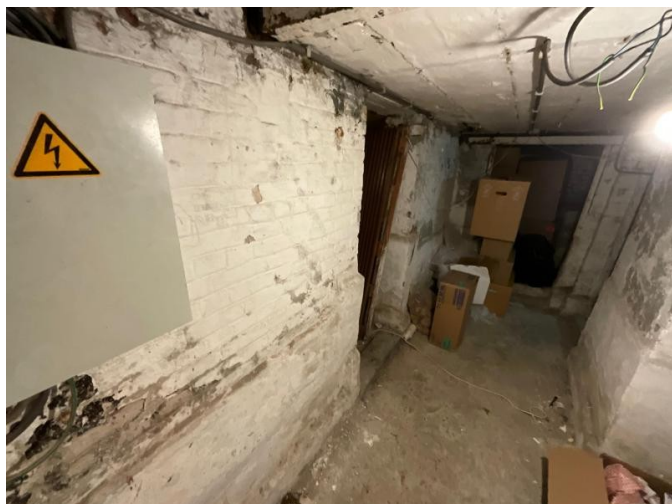
## Fiche 4: Pleisterwerken kelder

Geen asbest

| # | Type | Referentie | Resultaat |
|---|---|---|---|
| 4.1 | Mengmonster | 2 | Geen asbest |

| Beschrijving | Pleisterwerken kelder |
| Primaire drager | Binnenwand |
| Bindmiddel van materiaal | Gips - kalk |

| Hoeveelheid (oppervlakte - dikte - aantal) | <ul style="list-style-type: none"> <li>• 250,00 m<sup>2</sup> - 1,00 cm - 1 stuk</li> </ul> |

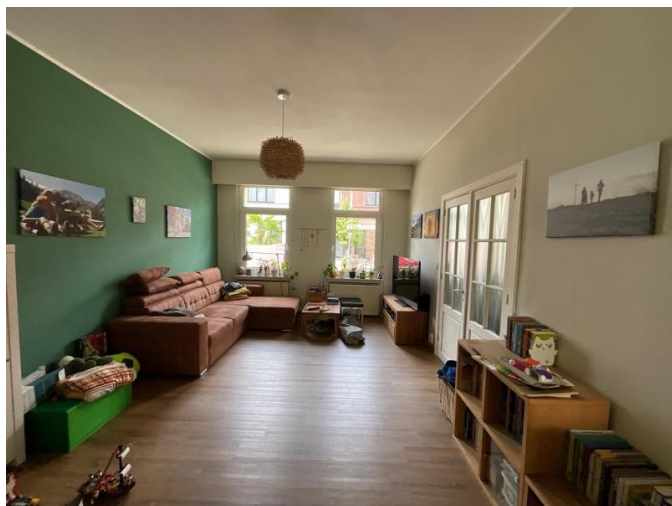
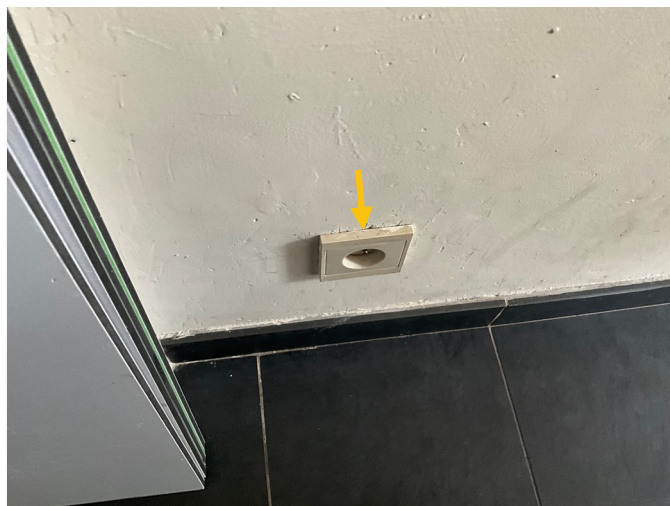
## Fiche 5: Pleisterwerken

Geen asbest

| # | Type | Referentie | Resultaat |
|---|---|---|---|
| 5.1 | Mengmonster | 1 | Geen asbest |

| Beschrijving | Pleisterwerken |
| Primaire drager | Binnenwand |

| <b>Bindmiddel van materiaal</b> | Gips - kalk |
| <b>Hoeveelheid (oppervlakte - dikte - aantal)</b> | <ul style="list-style-type: none"> <li>• 350,00 m<sup>2</sup> - 1,00 cm - 1 stuk</li> </ul> |
