# Asbestinventarisatetest

Valkenswaardlaan 38, 3300 Tienen

Attestnummer : 20230531-000253.000

**Niet-asbestveilig**

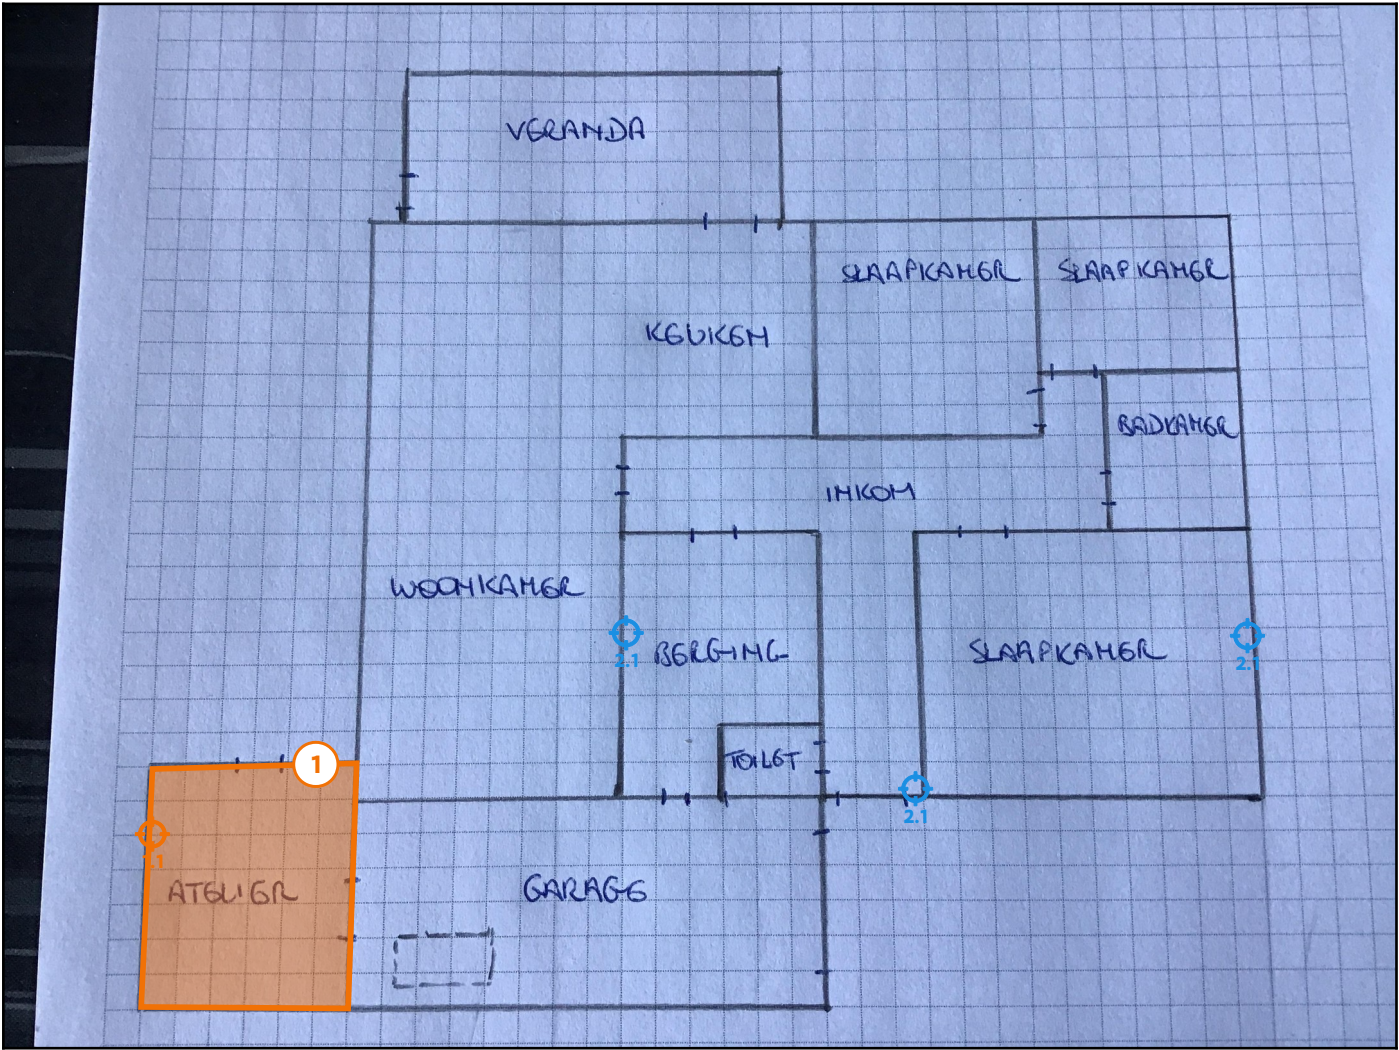
# Plan 1.1: Gelijkvloers

| Beschrijving | Type | Actie |
|---|---|---|
| 1. Golfplaten werkruimte | Asbestmateriaal | Verwijderen |
| 1.1 Code: MM03 | Puntmonster | - |
| 2. Pleisterwerk muur | Geen asbest | - |
| 2.1 Code: MM01 | Mengmonster | - |

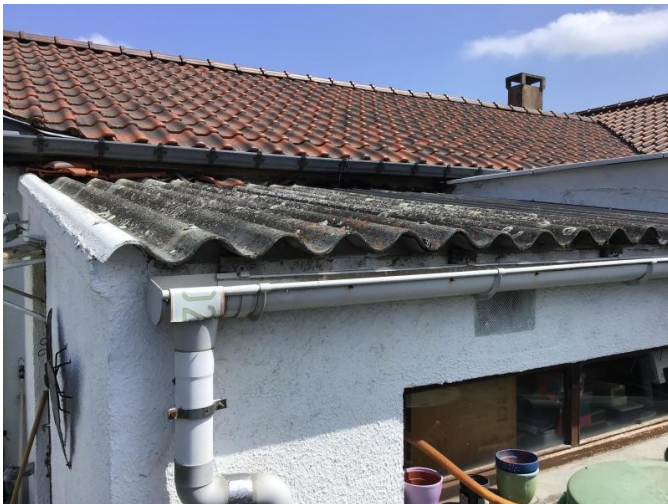
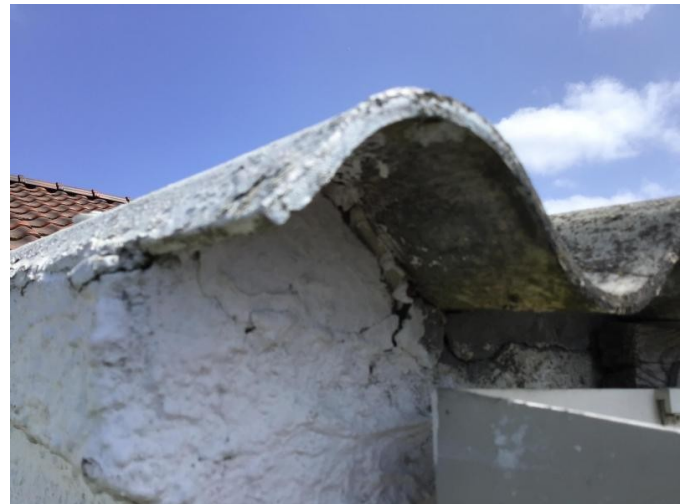
Overzichtsfoto

Detailfoto

| Eindbeoordeling materiaalrisico | Verhoogd materiaalrisico en/of verhoogde kans op vezelvrijgave |

| Toestand van het materiaal | Matig beschadigd, matig verweerd |

| # | Type | Referentie | Resultaat |
|---|---|---|---|
| 1.1 | Puntmonster | MM03 | Chrysotiel |

| Beschrijving | Golfplaten werkruimte |
| Asbestmateriaal | Dak- en gevelbekleding - Golfplaat |
| Hoeveelheid (oppervlakte - aantal) | <ul style="list-style-type: none"> <li>9,00 m<sup>2</sup> - 1 stuk</li> </ul> |

Het asbestmateriaal valt onder de mijlpaal van 2034.

Verwijderen

- Zorg voor een veilig beheer. Vermijd het beschadigen van het asbestmateriaal. Controleer de toestand jaarlijks op wijzigingen.

- Eenvoudige handelingen: mag via doe-het-zelf of door werknemer(s) met opleidingsattest eenvoudige handelingen  
Voor golfplaten voorziet de wet geen verplichting om deze asbesthoudende toepassing te laten verwijderen door een firma met een opleidingsattest eenvoudige handelingen. U mag, in principe, ongeacht beschadigingen of vrije asbestvezels, deze asbesttoepassing zelf verwijderen met inachtneming van de nodige veiligheidsmaatregelen om uzelf en uw omgeving te beschermen. Een beschadigde asbesttoepassing in slechte staat kan makkelijk verder breken of vergruizen. Er komen dan schadelijke asbestvezels vrij die ingeademd kunnen worden.

1. golfplaten mogen niet breken of beschadigd worden (nooit gooien of breken)
2. besproei de golfplaten met speciaal fixeermiddel op de bevestigingspunten
3. bevestigingsnagel golfplaat losmaken d.m.v. klauwhamer met blokje hout eronder om beschadiging te vermijden, bij schroef voorzichtig uitdraaien zonder beschadiging
4. golfplaten één voor één losmaken
5. golfplaten één voor één voorzichtig stapelen in een asbestafvalzak (niet breken)
6. met het asbestafval kunt u terecht op het recyclagepark of bij een geregistreerde asbestinzamelaar

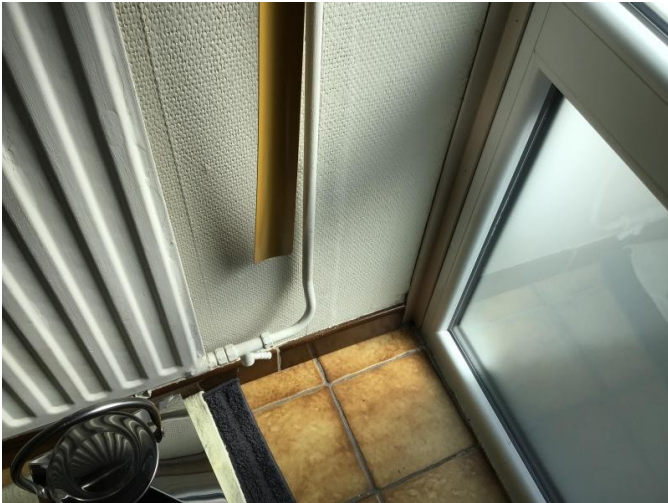
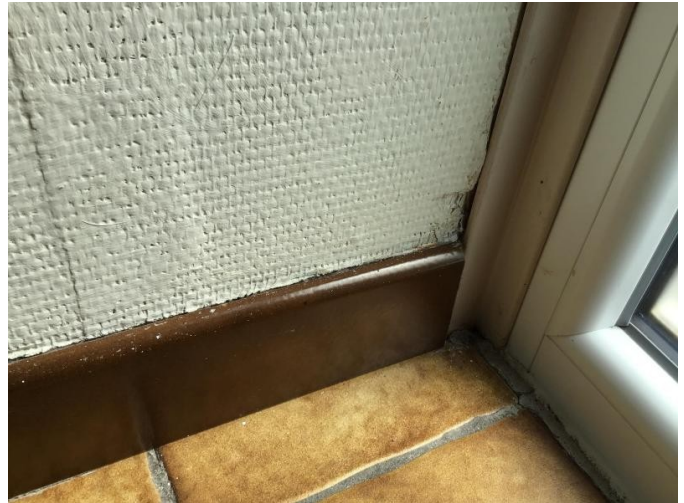
## Fiche 2: Pleisterwerk muur

Overzichtsfoto

Detailfoto

Geen asbest

| # | Type | Referentie | Resultaat |
|---|---|---|---|
| 2.1 | Mengmonster | MM01 | Geen asbest |

| Beschrijving | Pleisterwerk muur |

| Opmerking | <p>Alle plafonds zijn vervaardigd in gipsplaat of ander plaatwerk als afwerking. Badkamer is volledig betegeld.</p> <p>Een destructief onderzoek is aan te raden bij grondige verbouwingswerken, om eventuele pleisterwerken, mogelijks onder valse plafonds te bemonsteren. Dit behoort momenteel niet tot onze taak in deze opdracht.</p> <p>De hoeveelheid pleisterwerk vermeld in deze fiche strookt niet met de werkelijkheid. Om de juiste hoeveelheid te bepalen dient er een doorgedreven opmeting en destructief onderzoek plaats te vinden om de dikte van het pleisterwerk te bepalen en tevens de plaatsen te detecteren waar pleisterwerk ontbreekt. Dit kadert momenteel niet in onze opdracht.</p> |
