# Asbestinventarisatetest

Frans Cretenlaan 8, 2627 Schelle

Attestnummer : 20230809-000349.000

## Zone 1: Hoofdgebouw

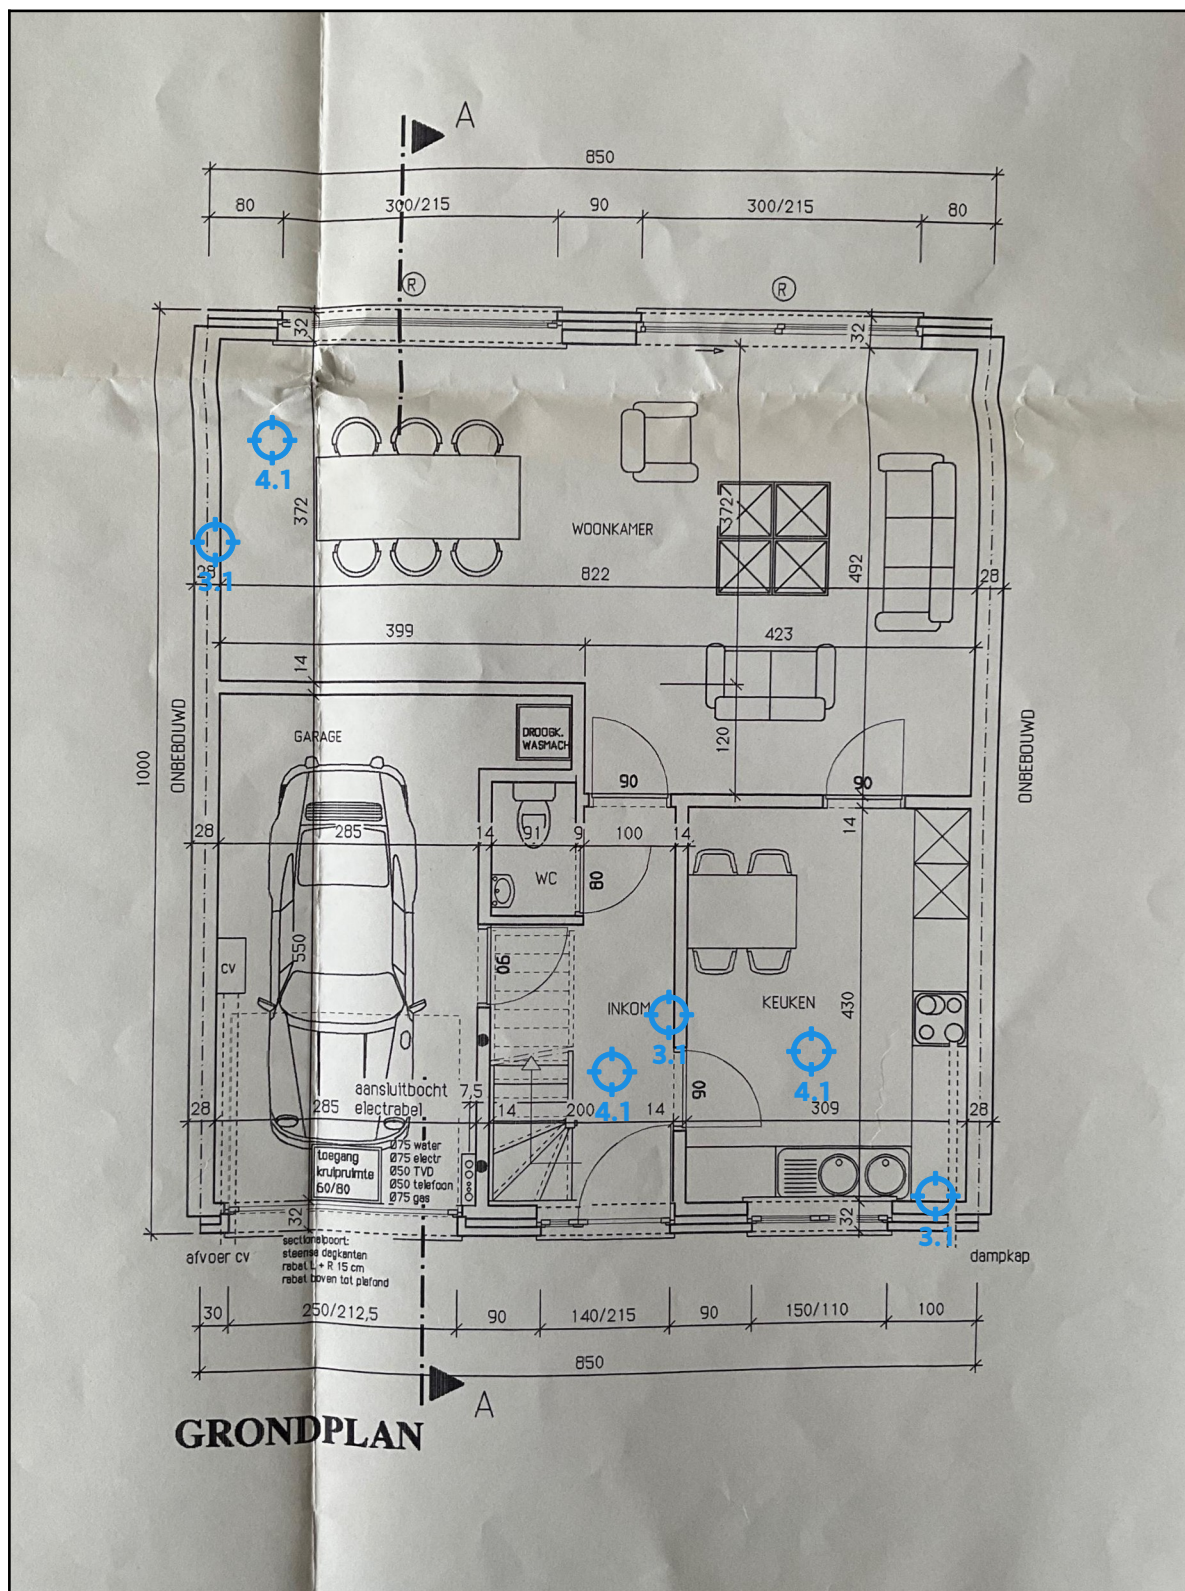
## Plan 1.2: +0

| 3. Pleisterwerken | Geen asbest | - |
| 3.1 Code: 1 | Mengmonster | - |
| 4. Plafond | Geen asbest | - |
| 4.1 Code: 3 | Mengmonster | - |

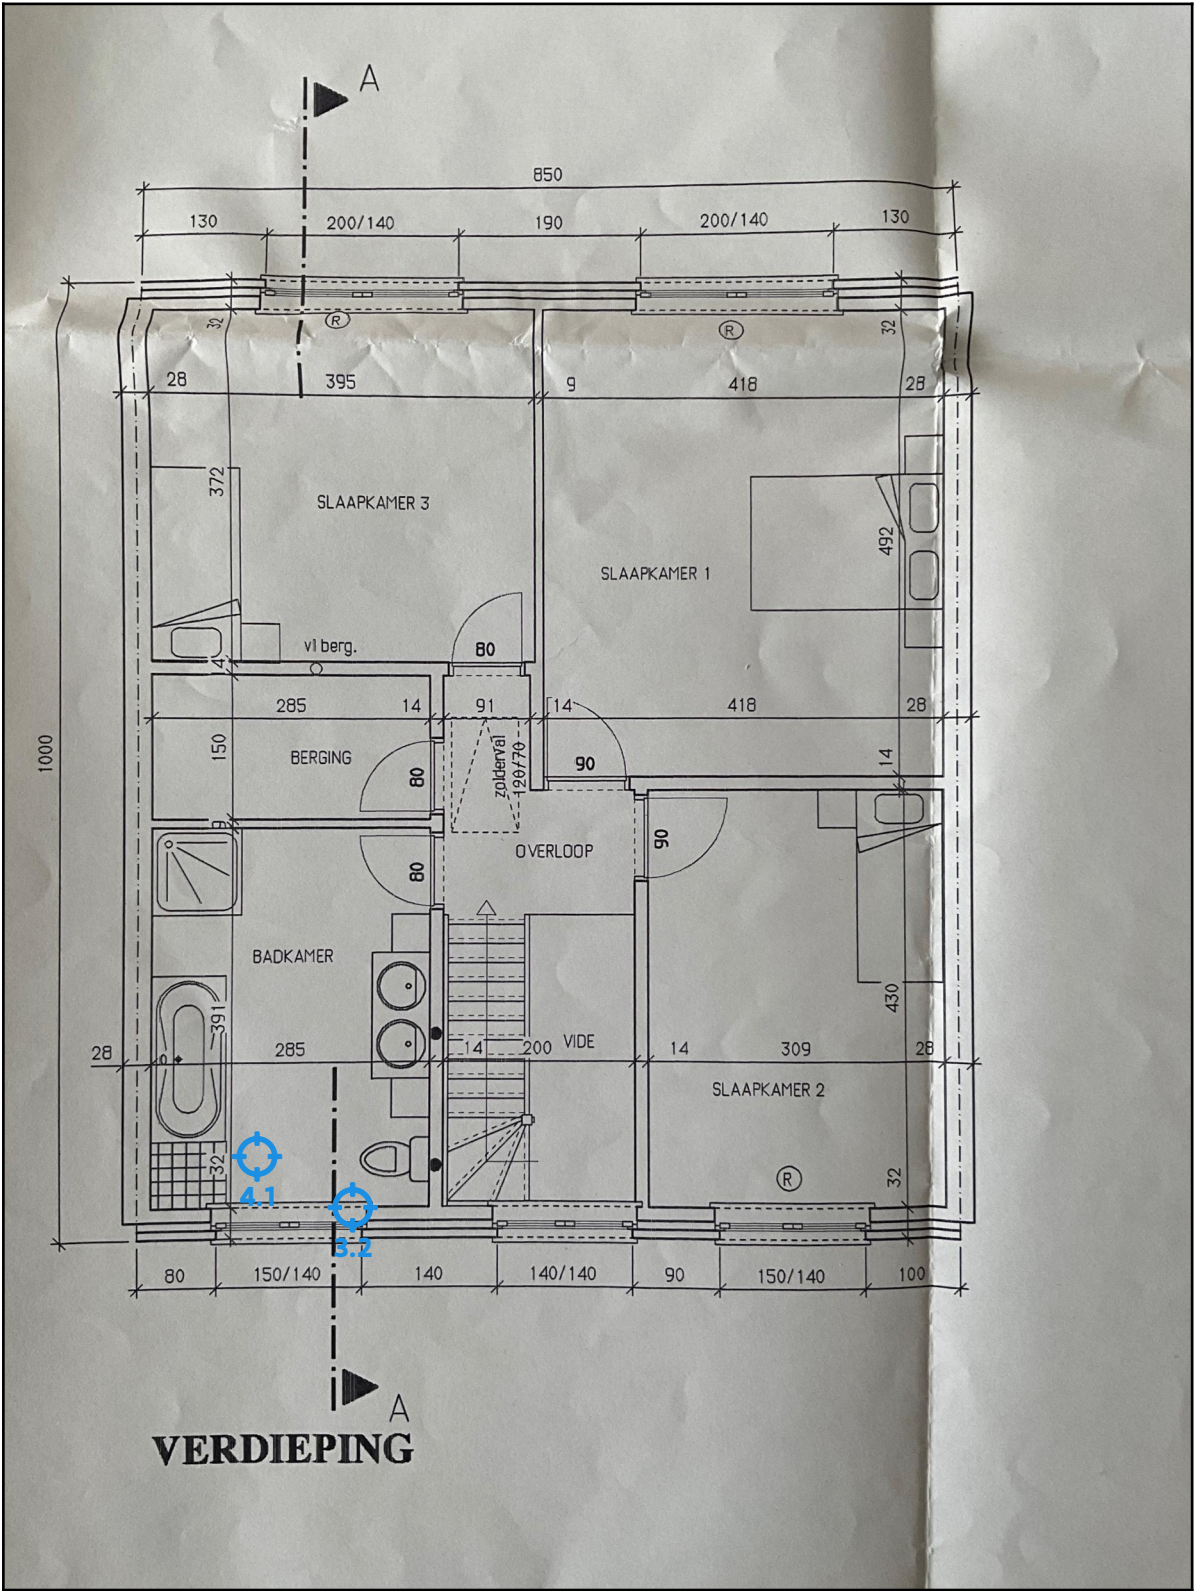
Plan 1.3: +1

| 3. Pleisterwerken | Geen asbest | - |
| 3.2 Code: 2 | Mengmonster | - |
| 4. Plafond | Geen asbest | - |
| 4.1 Code: 3 | Mengmonster | - |

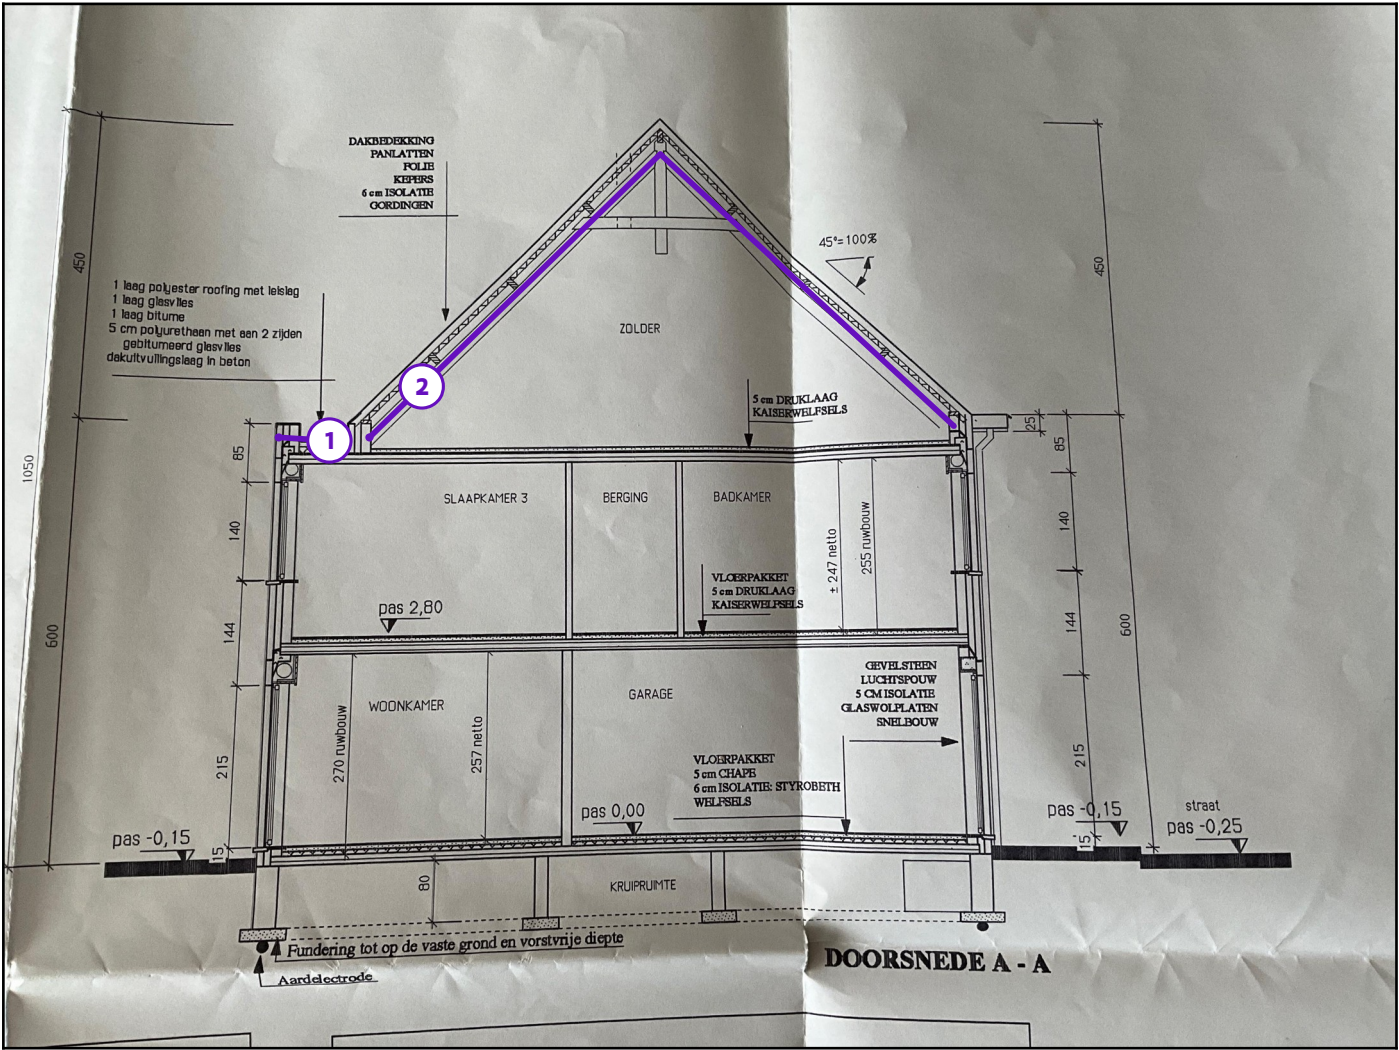
# Plan 1.4: doorsnede

| Beschrijving | Type | Actie |
|---|---|---|
| 1. Plat dak | Beperking | - |
| 2. Onderdak | Advies | - |

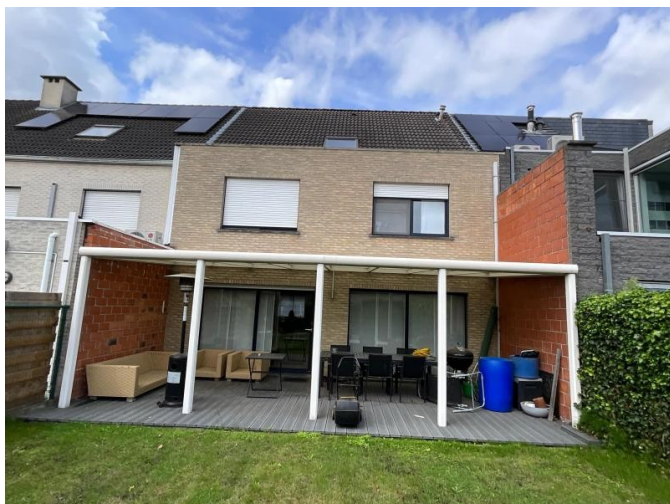
Situeringsfoto

**Reden:** Het te onderzoeken materiaal situeert zich hoger dan 3,50 m te rekenen vanaf een veilige ondergrond

**Uitleg van de asbestdeskundige:** Niet traceerbaar.

| (Asbest)materiaal | Dak- en gevelbekleding - Roofing |
| Karakterisatie | Asbest (verdacht) |
| Primaire drager | Plat dak |

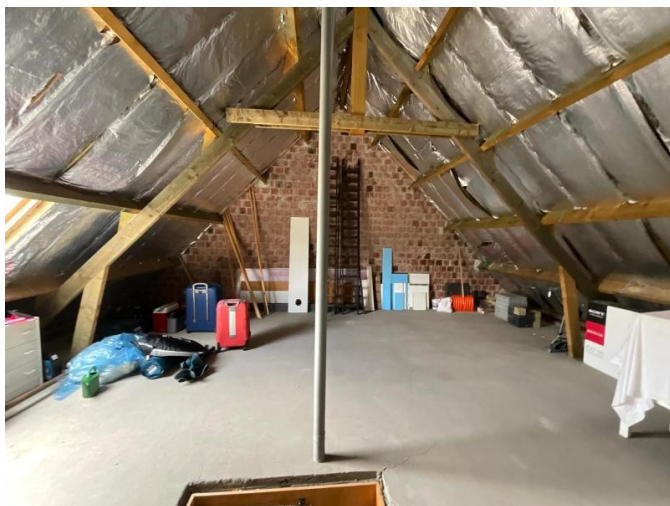
Vrije foto

Bevat vermoedelijk asbesthoudende materialen.

| Identificatiemethode | Redelijk vermoeden |
| Primaire drager | Schuin dak |

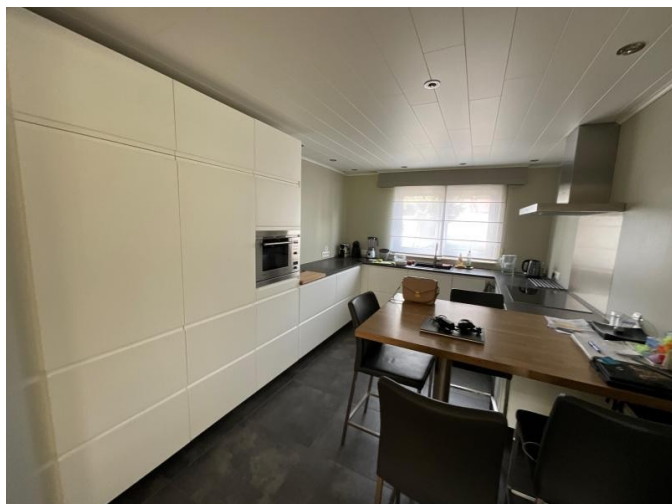
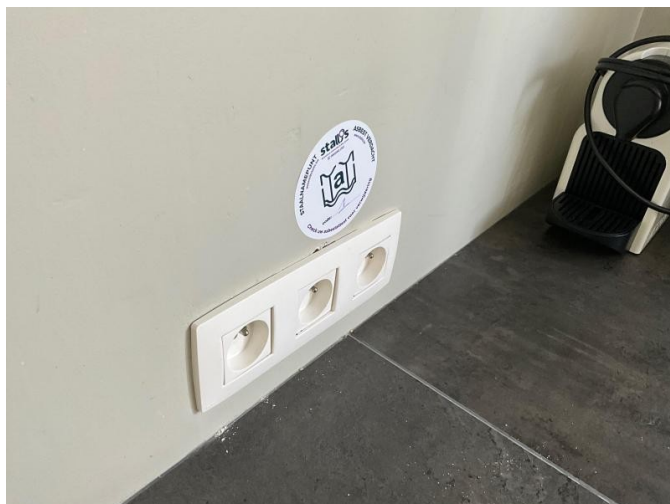
## Fiche 3: Pleisterwerken

Geen asbest

| # | Type | Referentie | Resultaat |
|---|---|---|---|
| 3.1 | Mengmonster | 1 | Geen asbest |
| 3.2 | Mengmonster | 2 | Geen asbest |

| Beschrijving | Pleisterwerken |

| <b>Bindmiddel van materiaal</b> | Gips - kalk |
| <b>Hoeveelheid (oppervlakte - dikte - aantal)</b> | • 655,00 m <sup>2</sup> - 1,00 cm - 1 stuk |

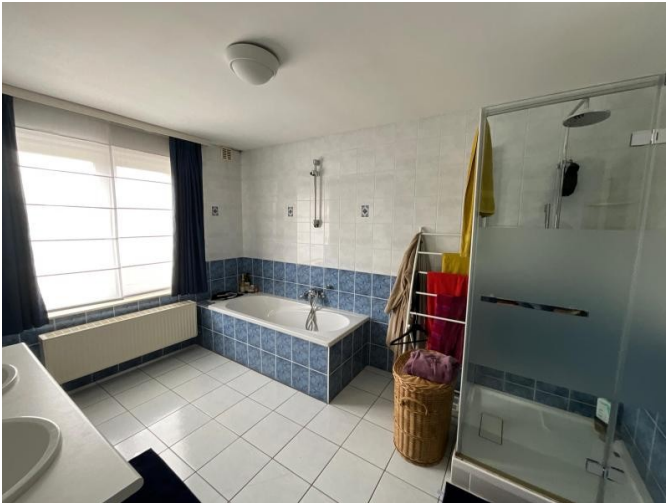
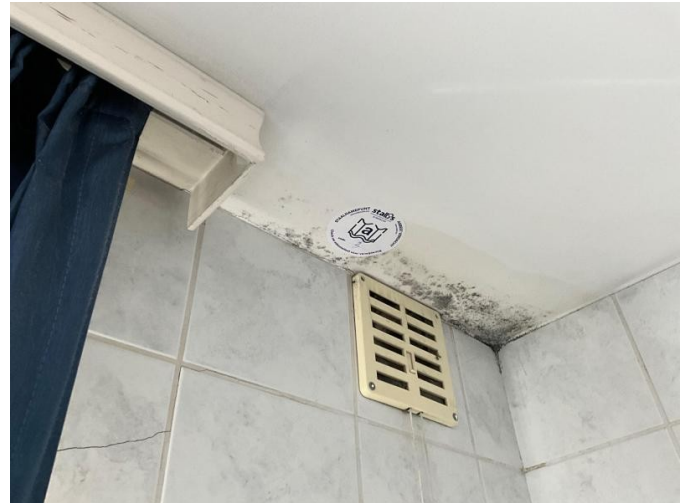
## Fiche 4: Plafond

Geen asbest

| # | Type | Referentie | Resultaat |
|---|---|---|---|
| 4.1 | Mengmonster | 3 | Geen asbest |

| Beschrijving | Plafond |

| <b>Bindmiddel van materiaal</b> | Gips - kalk |
| <b>Hoeveelheid (oppervlakte - dikte - aantal)</b> | <ul style="list-style-type: none"> <li>• 265,00 m<sup>2</sup> - 1,00 cm - 1 stuk</li> </ul> |
