## Rapport de contrôle d'installations électriques à basse et à très basse tension

**RÉF. 72/2022/64094/01:1**

**DATE DU CONTRÔLE** 05/05/2022 **AGENT VISITEUR** Benoît Carlier  
**ADRESSE DU CONTRÔLE** Alfred defuisseaux 9 - 4460 Grace hollogne **TYPE DE CONTRÔLE** Visite de contrôle vente ancienne installation (8.4.2.)

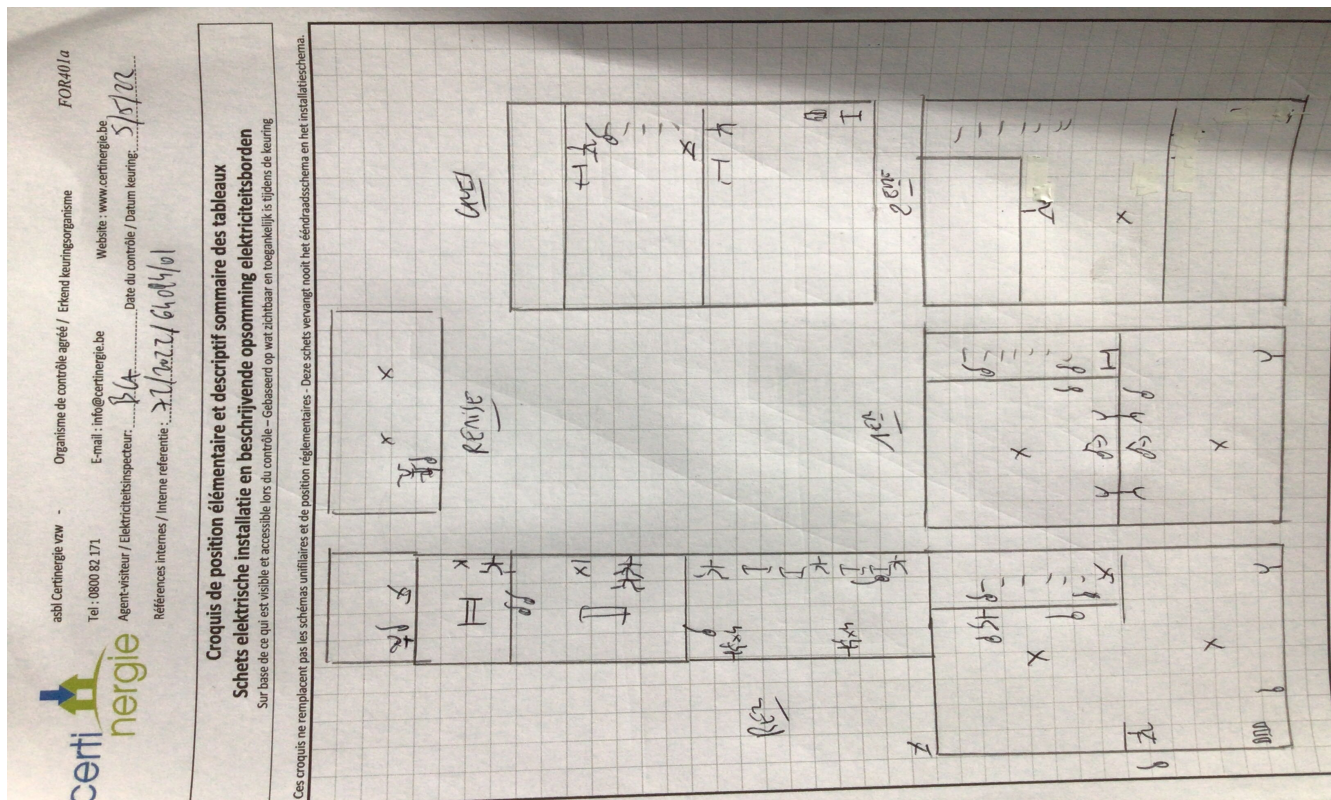
#### Croquis de position élémentaire et descriptif sommaire des tableaux

sur base de ce qui est visible et accessible lors du contrôle

Note : ces croquis ne remplacent pas les schémas unifilaires et de position réglementaires
