# Asbestinventarisatetest

Cassiersstraat 32/4, 2060 Antwerpen

Attestnummer : 20230216-000174.000

Uitgegeven op : 16.02.2023

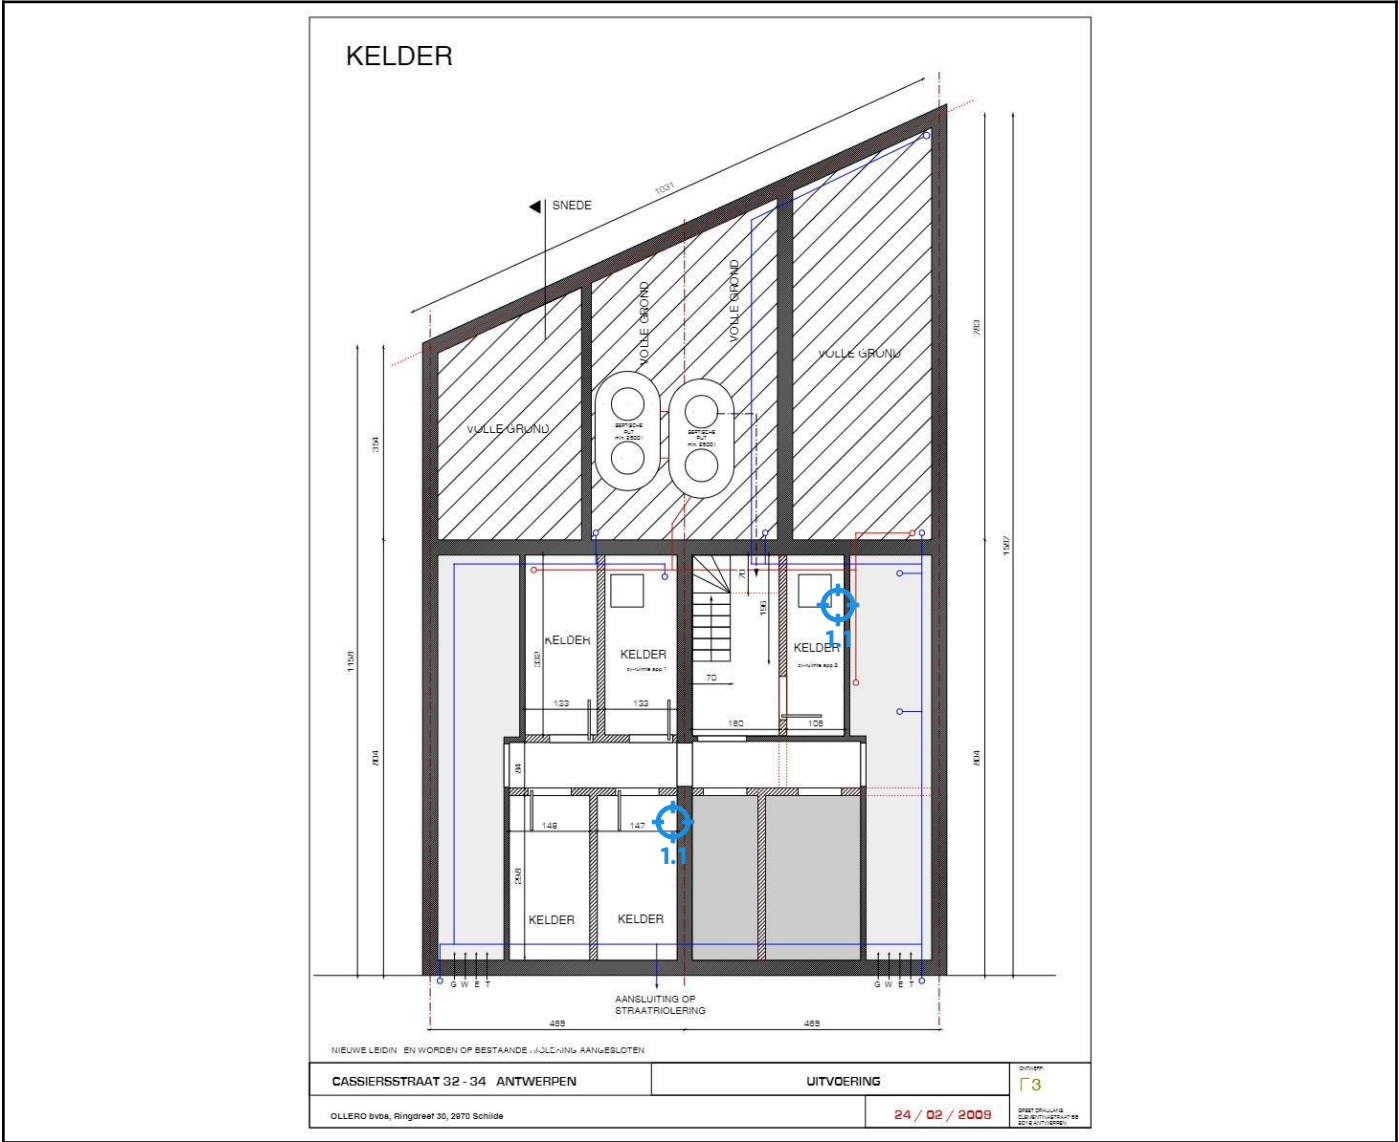
# Plan 1.2: Plan kelder Cassiersstraat 32

| Beschrijving | Type | Actie |
|---|---|---|
| 1. Kelder | Geen asbest | - |
| 1.1 Code: ID 5 | Mengmonster | - |

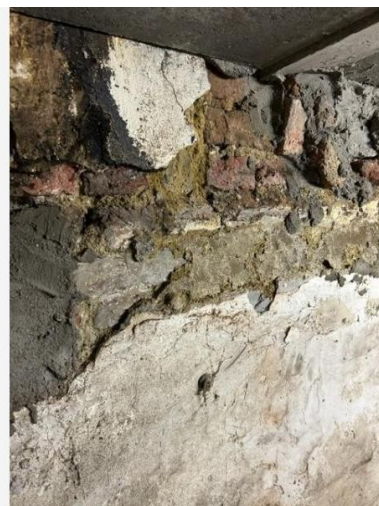
Geen asbest

| Beschrijving | Kelder |
| Primaire drager | Binnenwand |
| Bindmiddel van materiaal | Gips - kalk |

| Hoeveelheid (oppervlakte - dikte - aantal) | <ul style="list-style-type: none"> <li>• 40,00 m<sup>2</sup> - 1,00 cm - 1 stuk</li> </ul> |

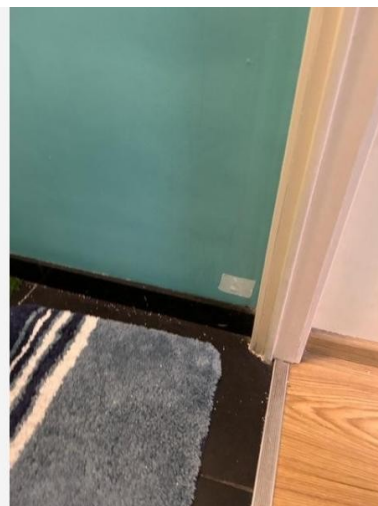
## Fiche 3: Bezetting muur

Geen asbest

| Beschrijving | Bezetting muur |
| Primaire drager | Binnenwand |
| Bindmiddel van materiaal | Gips - kalk |

| Hoeveelheid (oppervlakte - dikte - aantal) | <ul style="list-style-type: none"> <li>• 114,00 m<sup>2</sup> - 1,00 cm - 1 stuk</li> </ul> |
