# Asbestinventarisatetest

Park Nieuwen Hove 86, 3300 Tienen

Attestnummer : 20230808-000024.000

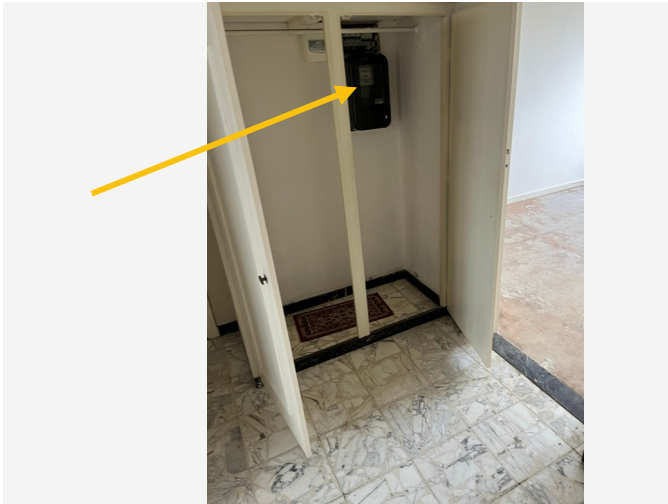
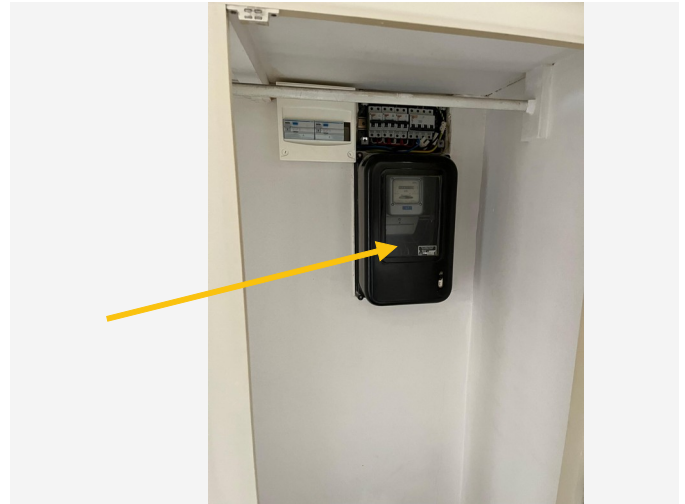
Overzichtsfoto

Detailfoto

| Eindbeoordeling materiaalisico | Laag materiaalisico en/of verlaagde kans op vezelvrijgave |

| Asbestsoort (vezeltype) | Crocidoliet aanwezig |
| Toestand van het materiaal | Onbeschadigd, niet verweerd |

| Beschrijving | Bakelieten electriciteitskas |
| Asbestmateriaal | Plaat, paneel, tablet - Type Bakeliet |
| Hoeveelheid (oppervlakte - dikte - aantal) | • 0,30 m <sup>2</sup> - 0,80 cm - 1 stuk |

Zorgvuldig beheren

- Zorg voor een veilig beheer en verwijder dit asbestmateriaal wanneer het bij werken eenvoudig bereikbaar wordt. Controleer de toestand jaarlijks op wijzigingen.

- Eenvoudige handelingen: mag via doe-het-zelf of door werknemer(s) met opleidingsattest eenvoudige handelingen  
Hechtgebonden toepassing, mag via doe het zelf mits inachtnaamte geeigende veiligheidsmaatregelen. Wordt verwijderd door de netbeheerder.

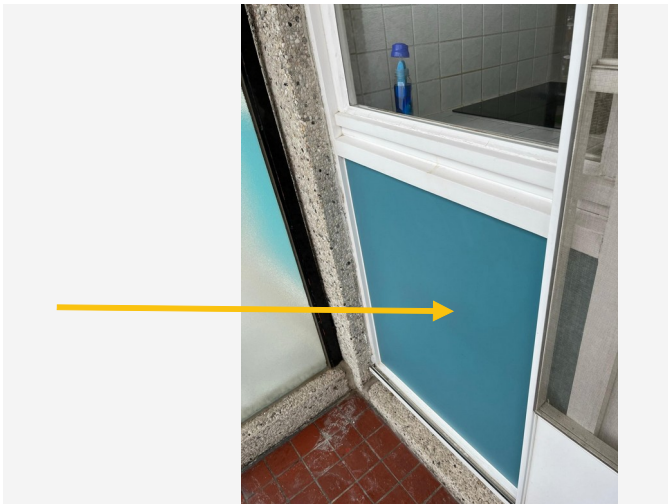
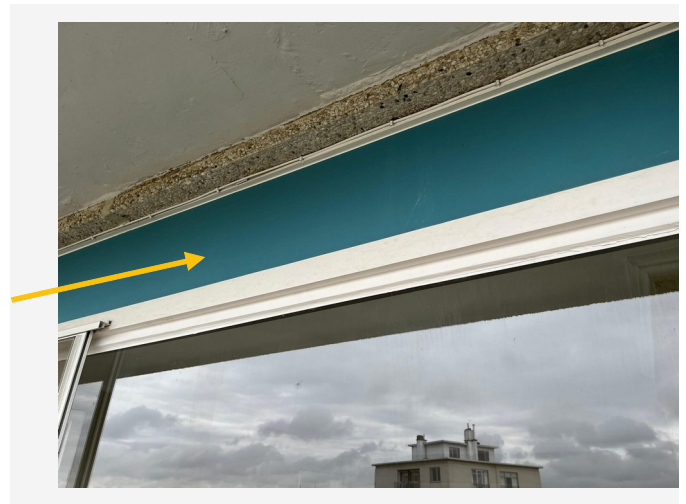
Overzichtsfoto

Detailfoto

| Eindbeoordeling materiaalisico | Laag materiaalisico en/of verlaagde kans op vezelvrijgave |

| Asbestsoort (vezeltype) | Crocidoliet aanwezig |
| Toestand van het materiaal | Onbeschadigd, niet verweerd |

| Beschrijving | Glasal panelen in wand voor en achter |
| Asbestmateriaal | Plaat, paneel, tablet - Geëmailleerd, type Glasal |
| Hoeveelheid (oppervlakte - dikte - aantal) | • 6,00 m <sup>2</sup> - 0,80 cm - 1 stuk |

Zorgvuldig beheren

- Zorg voor een veilig beheer. Vermijd het beschadigen van het asbestmateriaal. Controleer de toestand jaarlijks op wijzigingen.
- Verwijder dit asbestmateriaal zo snel mogelijk. Volg de toestand goed op.

- Eenvoudige handelingen: enkel door erkend asbestverwijderaar  
Grotere kans op breuk bij verwijderen, laat verwijderen door een erkend asbestverwijderaar.

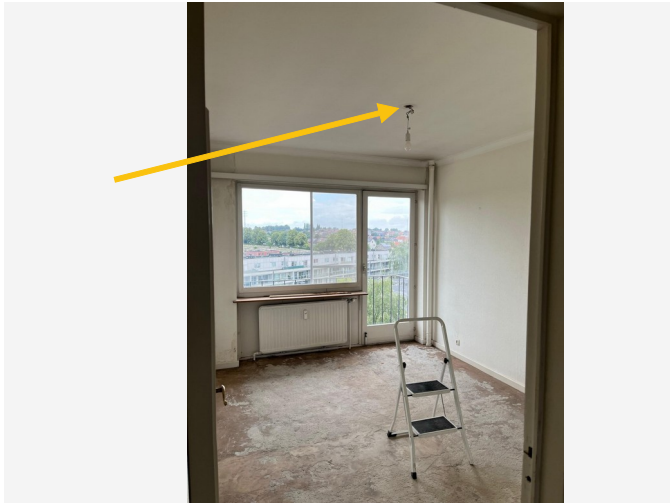
## Fiche 3: Pleisterwerk plafond

Overzichtsfoto

Detailfoto

Geen asbest

| # | Type | Referentie | Resultaat |
|---|---|---|---|
| 3.1 | Mengmonster | 20221216-115/002 | Geen asbest |

| Beschrijving | Pleisterwerk plafond |

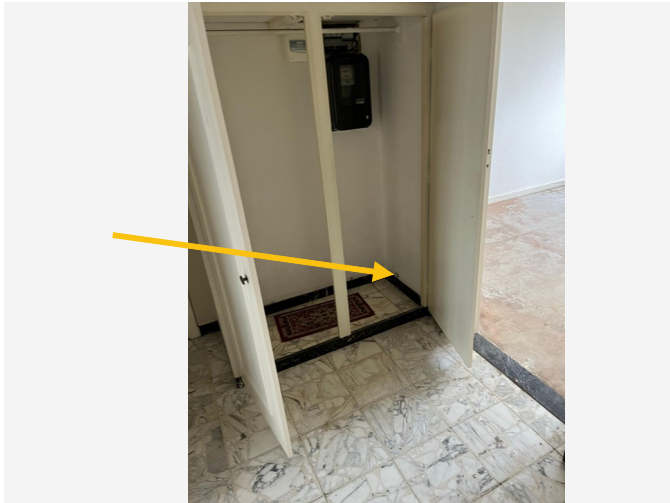
## Fiche 4: Pleisterwerk muren

Overzichtsfoto

Detailfoto

Geen asbest

| # | Type | Referentie | Resultaat |
|---|---|---|---|
| 4.1 | Mengmonster | 20221216-1154/001 | Geen asbest |

| Beschrijving | Pleisterwerk muren |
