Rapport de contrôle d'installations électriques à basse et à très basse tension

RÉF. 106/2023/70813/01:1

DATE DU CONTRÔLE 21/06/2023 **AGENT VISITEUR** Xavier Lepage
ADRESSE DU CONTRÔLE Rue Joseph Warègne 33 - 5020 Flawinne **TYPE DE CONTRÔLE** Visite de contrôle vente ancienne installation (8.4.2.)

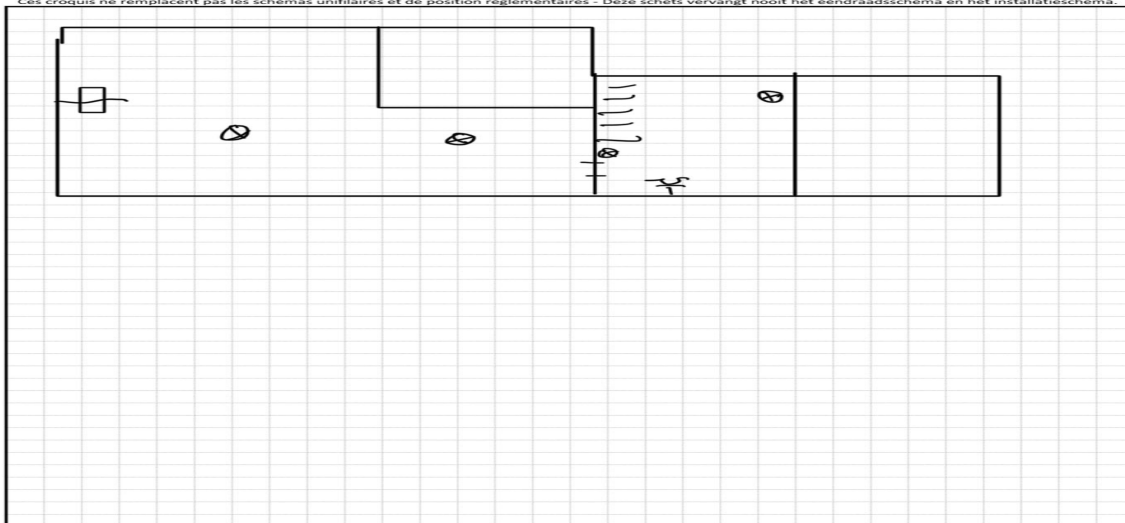
Croquis de position élémentaire et descriptif sommaire des tableaux Schets elektrische installatie en beschrijvende opsomming elektriciteitsborden

Sur base de ce qui est visible et accessible lors du contrôle - Gebaseerd op wat zichtbaar en toegankelijk is tijdens de keuring

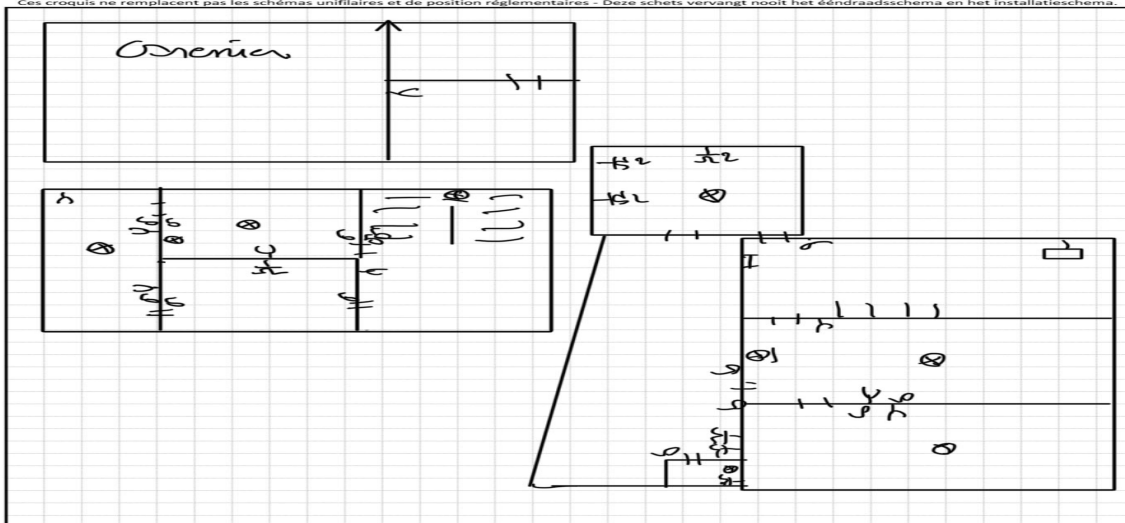
Croquis de position élémentaire et descriptif sommaire des tableaux Schets elektrische installatie en beschrijvende opsomming elektriciteitsborden

Sur base de ce qui est visible et accessible lors du contrôle - Gebaseerd op wat zichtbaar en toegankelijk is tijdens de keuring
