# Asbestinventarisatetest

Juliaan Dillensstraat 6, 2018 Antwerpen

Attestnummer : 20230710-000149.000

Uitgegeven op : 10.07.2023

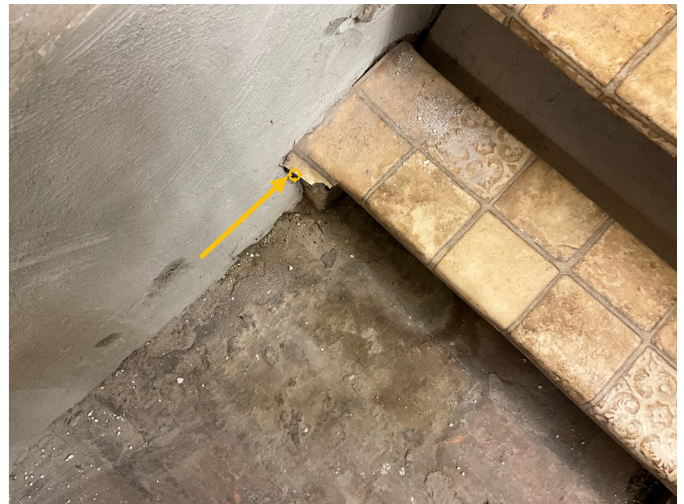
Overzichtsfoto

Detailfoto

| Eindbeoordeling materiaalrisico | Laag materiaalrisico en/of verlaagde kans op vezelvrijgave |

| Toestand van het materiaal | Matig beschadigd, matig verweerd |

| # | Type | Referentie | Resultaat |
|---|---|---|---|
| 1.1 | Puntmonster | 3 | Chrysotiel |

| Beschrijving | kelder trappen |
| Asbestmateriaal | Prefab - afwerking - Vloerzeil |

Het asbestmateriaal valt onder de mijlpaal van 2040.

Zorgvuldig beheren

- Zorg voor een veilig beheer. Vermijd het beschadigen van het asbestmateriaal. Controleer de toestand jaarlijks op wijzigingen.

- Hermetische zone (erkend asbestverwijderaar)  
Volgens protocol.

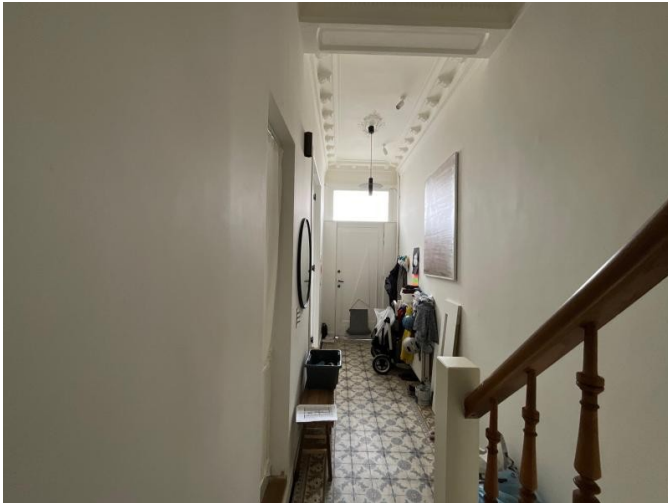
Situeringsfoto

**Reden:** Het te onderzoeken materiaal situeert zich hoger dan 3,50 m te rekenen vanaf een veilige ondergrond

**Uitleg van de asbestdeskundige:** Deels plafond situeert zich hoger dan 3,5m

| (Asbest)materiaal | In-situ afwerkingslagen - Pleisterwerk (wand, plafond, ...) |
| Primaire drager | Plafond |

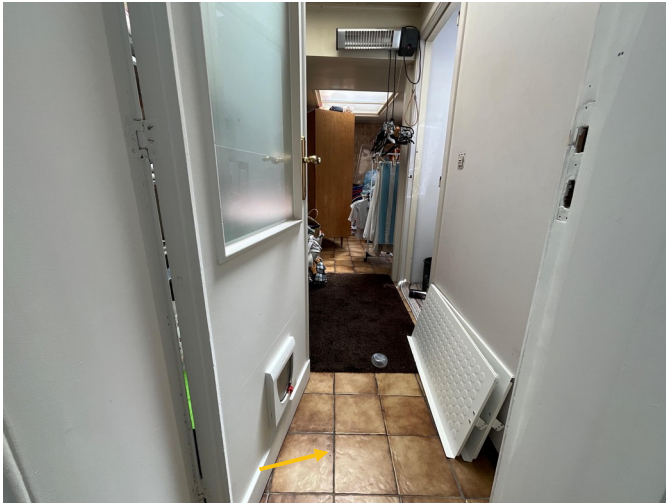
Vrije foto

Bevat vermoedelijk asbesthoudende materialen.

| Identificatiemethode | Redelijk vermoeden |
| (Asbest)materiaal | In-situ afwerkingslagen - Lijm laag |

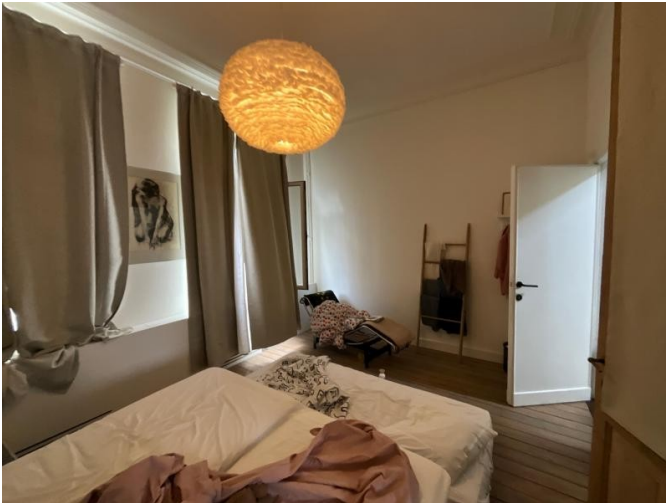
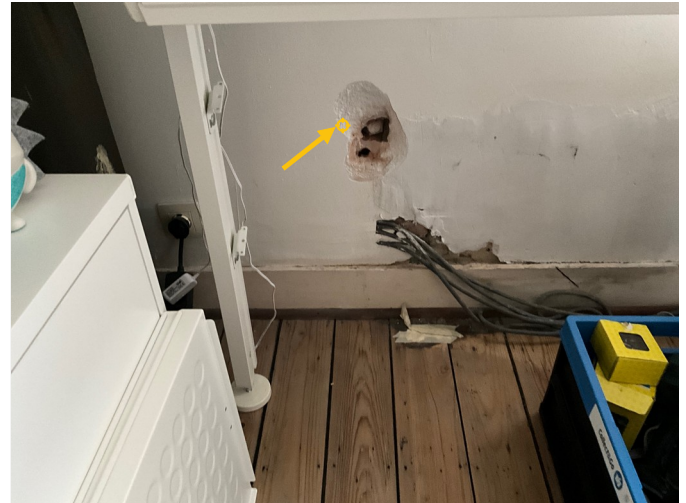
## Fiche 4: Pleisterwerken

Geen asbest

| # | Type | Referentie | Resultaat |
|---|---|---|---|
| 4.1 | Mengmonster | 1 | Geen asbest |

| Beschrijving | Pleisterwerken |

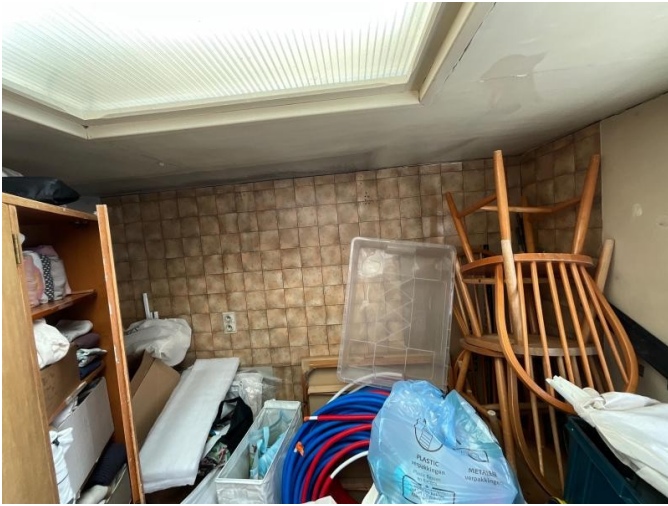
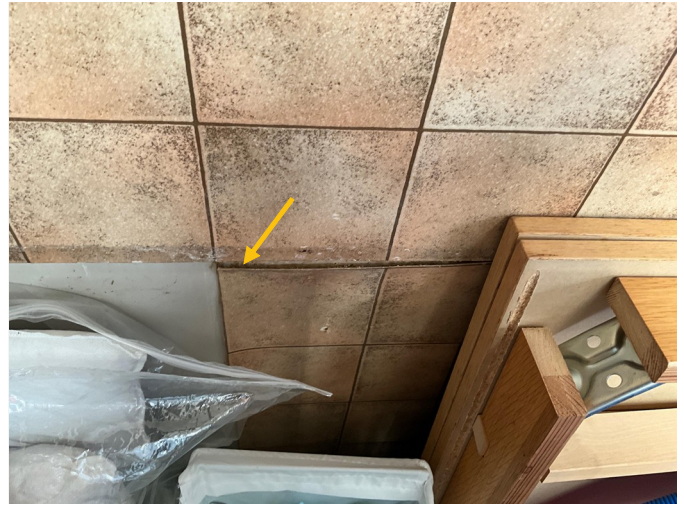
## Fiche 5: wand wasplaats

Geen asbest

| # | Type | Referentie | Resultaat |
|---|---|---|---|
| 5.1 | Mengmonster | 2 | Geen asbest |

| Beschrijving | wand wasplaats |
