## Keuringsverslag van een elektrische laagspanning- en zeer lage spanningsinstallatie

Datum keuring: 21/09/2023

Straatnaam: Priesterstraat  
Huisnummer: 5  
Busnummer:  
Postcode: 9050  
Gemeente: Gentbrugge  
Land: België

Controlebezoek van een oude huishoudelijke elektrische installatie van een wooneenheid bij verkoop op vraag van de verkoper volgens (KB 08/09/2019) - AREI Boek 1- 8.4.2. en 8.2.1. en 4.2.4.3.

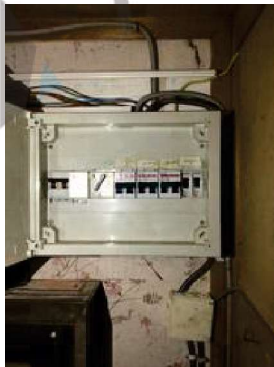
Afbeelding schakel- en verdeelbord:

I5.09 De genaakbare, naakte onder spanning staande delen zijn onvoldoende afgeschermd. (Boek 1 Afdeling 5.1.4. en 4.2.2.3.)

I5.10 Niet gebruikte invoeringen van het verdeelbord zijn niet correct of onvoldoende afgedicht. (Boek 1 Afdeling 5.1.4. en 4.2.2.3.)

I5.11 Interne verbindingen en/of doorsnede van de verdeelrails en verbindingen in het bord zijn onvoldoende. (Boek 1 Onderafdeling 4.4.1.1. en 4.4.1.5.)

I6.06 De differentieelstroombeschermingsinrichtingen die worden geplaatst in huishoudelijke installaties zijn ten minste van het type A. Een differentieelstroombeschermingsinrichtingen van het type AC is niet toegelaten. (Boek 1 Onderafdeling 5.3.5.3.)
