# Asbestinventarisatetest

de Merodelei 86, 2300 Turnhout

Attestnummer : 20230106-000317.000

Uitgegeven op : 06.01.2023

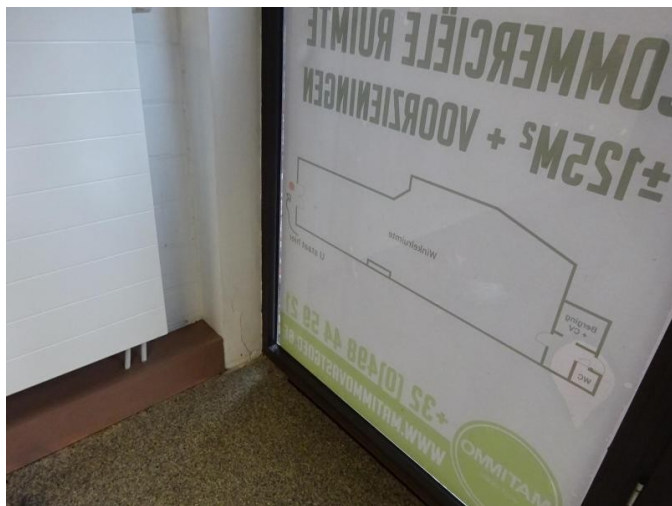
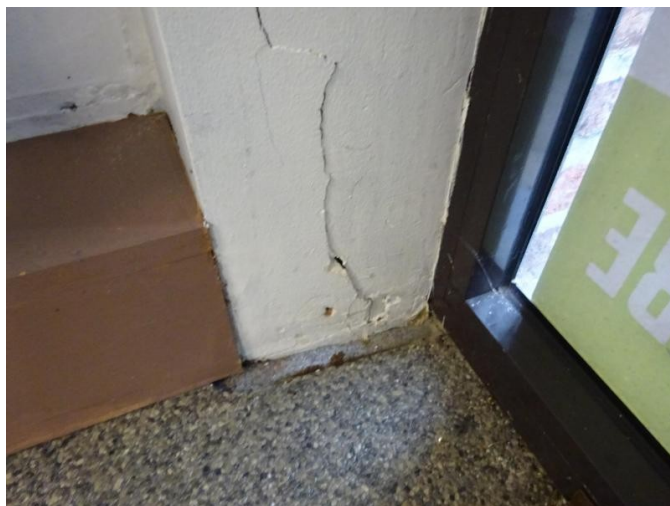
## Fiche 2: Muurpleister

Geen asbest

Overzichtsfoto

Detailfoto

| # | Type | Referentie | Resultaat |
|---|---|---|---|
| 2.1 | Puntmonster | M1 | Geen asbest |

| Opmerking | <p>Slechts 1 monster kunnen nemen. De andere wanden zijn geschilderde snelbouwstenen.</p> <p>Aangezien er geen asbest werd aangetroffen in deze toepassing werd er geen berekening gemaakt van de oppervlakte.</p> |
